UP CENTRE
GEH DORDOGNE
CENTRALE DE MAUZAC

VANNES TOIT DU BARRAGE DE MAUZAC

Rapport de visite

N° rapport	Indice	Date
24-MAUZAC-Vannes toit-Rapport de visite	A	16/10/2020

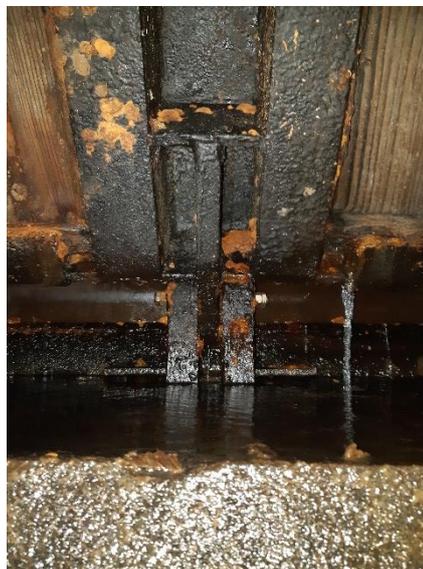
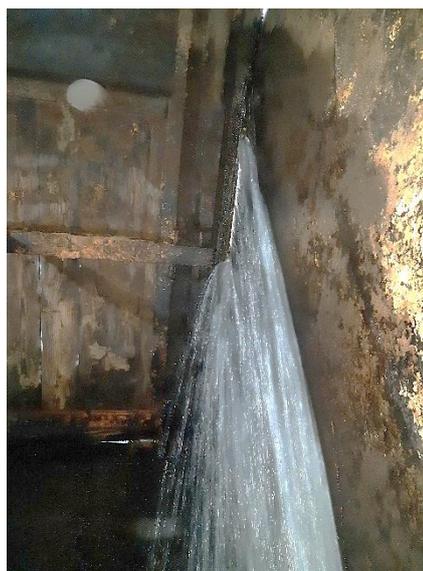
Clapet amont

L'étanchéité amont n'est pas parfaite mais reste globalement acceptable, sauf contre la pile RD où le joint a dû être dégradé !

On notera une corrosion généralisée de la structure mais les pertes structurelles semblent néanmoins faibles à ce jour. **Evolution à surveiller.**

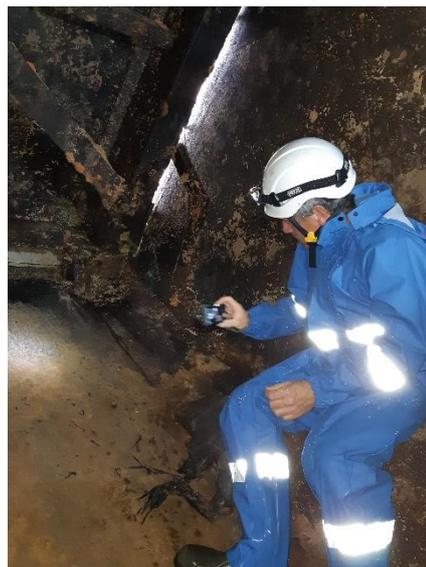
Clapet aval

Les étanchéités en note de musique du clapet sont plus récentes que celles du clapet amont. La conception est intéressante mais n'est pas forcément adaptée : trop de jeu (cf. photo ci-contre) réduisant l'efficacité et augmentant les risques de retournement et d'arrachement

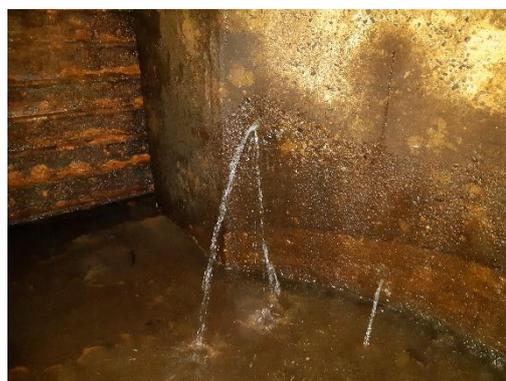
Autres organes – Observations générales

On note la présence de 3 renards légers dans le GC aux alentours de cette vanne. **A surveiller à court terme.**

L'ensemble des équipements de vantellerie et de tringlerie est généralement corrodé preuve de revêtement arrivant en fin de vie. Les pertes structurelles semblent néanmoins faibles à ce jour. **A surveiller avec une vigilance accrue sur la vanne murale amont (qui est le seul organe de coupure pour mettre hors d'eau la vanne).**

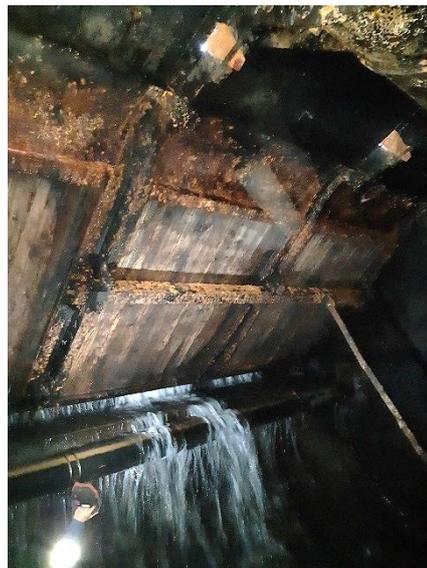
Clapet amont

Le revêtement du clapet amont est assez dégradé ce qui a conduit à une corrosion généralisée. **A surveiller.**

Les étanchéités au seuil sont très fortement dégradées conduisant à des fuites très importantes. **A intégrer dans le cadre d'une analyse du fonctionnement de la régulation des clapets** (Le niveau de fuite est-il gérable par rapport à la débitance des organes de régulation ?).

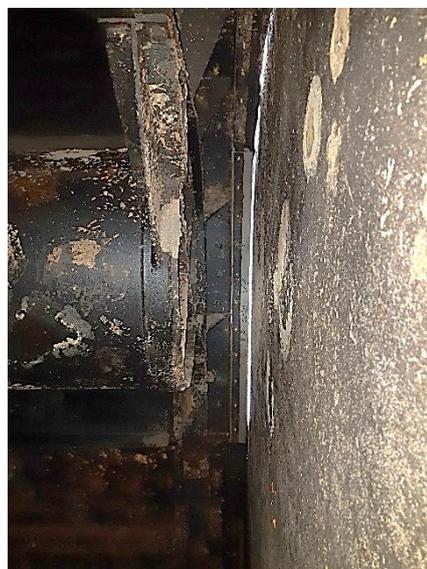
Clapet aval

Si la structure aval est en bon état, les étanchéités souffrent des mêmes maux que celles du clapet aval 1 : le jeu entre vanne et bajoyers est trop important conduisant certainement à des fuites très notables.

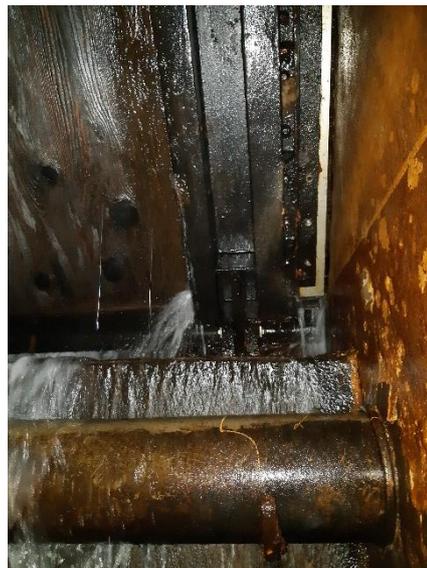
Clapet amont

L'étanchéité de seuil côté RG est assez perfectible.

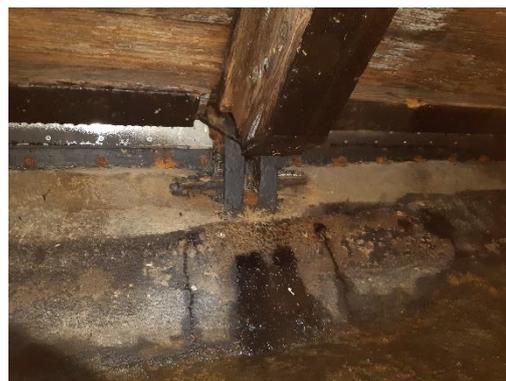
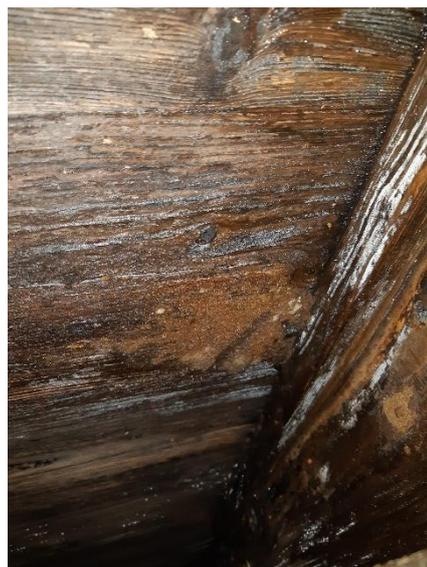
Clapet aval

Le bordée en bois a été récemment refait et est en bon état structurel. Mais il est attaqué par les champignons. Il sera important à court terme de déterminer si la tenue mécanique de ce platelage peut en être réduite. **A surveiller.**

Même problématique sur la réalisation des étanchéités : trop de zones sans contact amenant des fuites importantes.

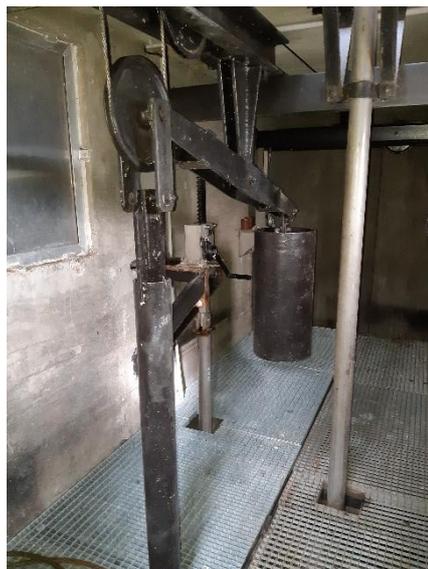
Autres organes – Observations générales

Il est à noter que le bajoyer aval RG a été résiné lors de la rénovation. A voir l'évolution de ce traitement sur le long terme. **A surveiller.**

Equipements de vantellerie auxiliaires (vannes d'admission, d'échappement et tringlerie) rénovés récemment et en très bon état.

/!\ Les résurgences aval par contournement des fondations de cette vanne, déjà identifiées par de précédentes visites, ont également été constatée le jour de la visite !

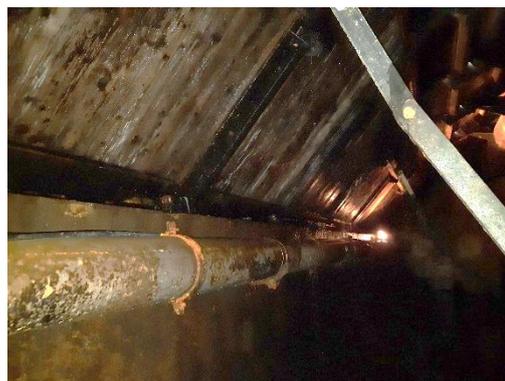
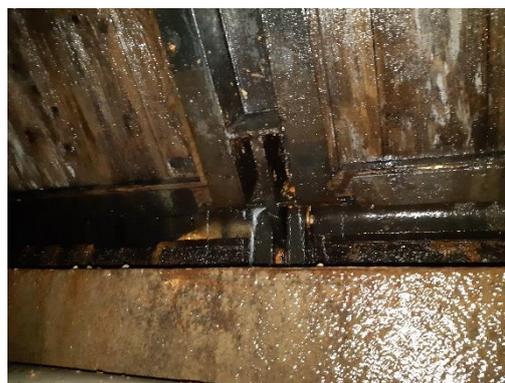
Clapet amont
Observations générales

Clapet amont en bon état structurel et fonctionnel. Pas de dégradation notable des revêtements et des structures. Les étanchéités sont acceptables.

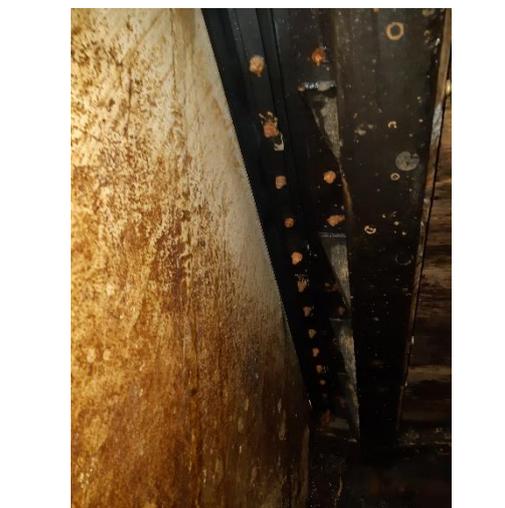
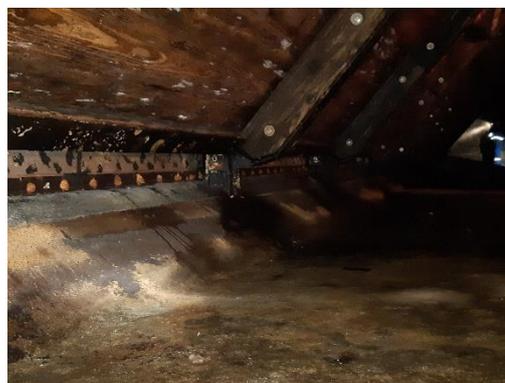
Clapet aval
Observations générales

La boulonnerie est oxydée en surface (mauvais choix de la nuance ?) par rapport au revêtement en regard, mais rien d'alarmant.

Même attaque des bois de bordée par des moisissures.

Les étanchéités de cette vanne sont de loin les meilleures de toutes les VT

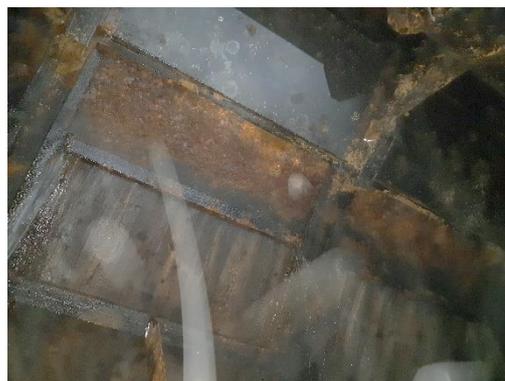
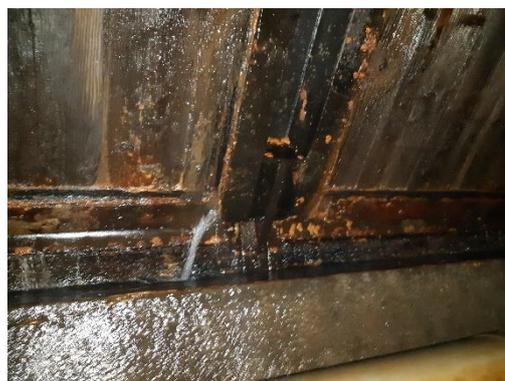
Clapet amont

Ce clapet est globalement très fuyard. Le revêtement peinture de la structure est en fin de vie ce qui a conduit à l'apparition d'une corrosion généralisée notable.

Le revêtement de la tôle supérieure a parfois complètement disparu, soumettant l'élément à une corrosion généralisée importante.

→ **A surveiller à court terme.**

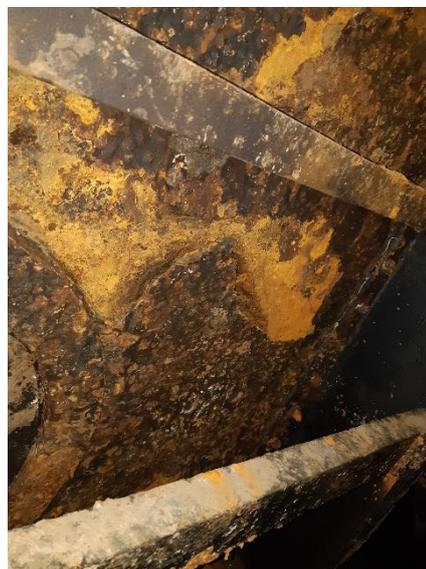
Clapet aval

Ce clapet est en assez mauvais état. Le revêtement de la tôle de bordée est en fin de vie, régulièrement disparu ce qui a conduit à la généralisation d'une corrosion structurelle (chancres,...).

Il est également à noter que des éléments de boulonnerie d'assemblage de la structure ont disparu, d'autres sont neufs.

→ **A surveiller à court terme.**

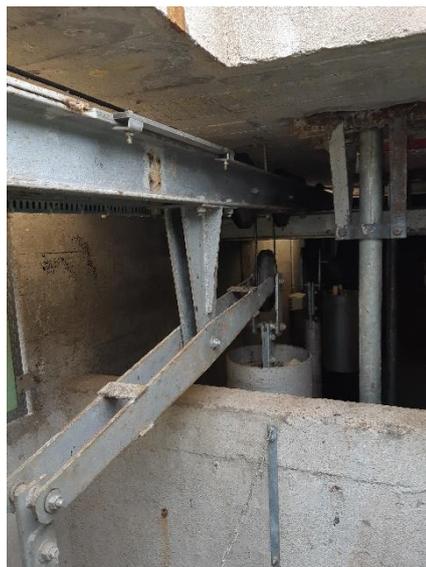
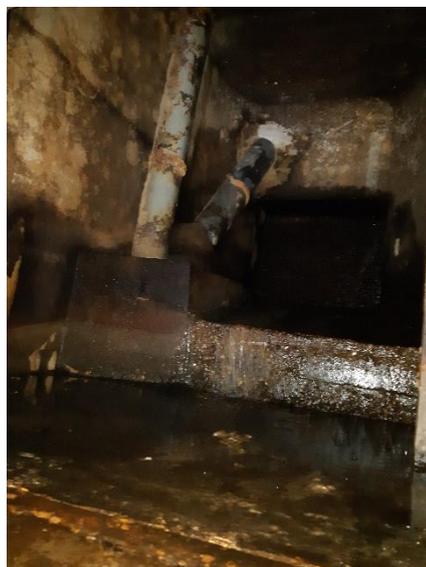
Autres organes – Observations générales

Notons que la pile en RD de cette vanne accueille l'unique piquage de niveau amont qui alimente l'ensemble des puits de régulation des vannes toit. Avant cela, ce conduit rejoint la prise d'eau déportée en cheminant à l'amont du barrage proche de la RN, sans protection notable contre les embâcles. **A surveiller.**
