**Direction régionale de l'Environnement,
de l'Aménagement et du Logement
de Nouvelle-Aquitaine**

Limoges, le 16 octobre 2018

Rapport suite à la visite d'inspection du 28 juin 2018 de l'ancien site minier uranifère de Masgrimauds sur la commune de Mailhac-sur-Benaize (87)

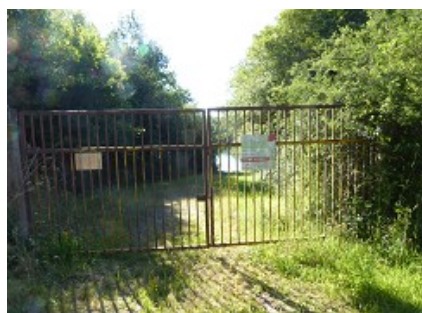
Lors de l'inspection, il a été constaté la présence d'une clôture grillagée d'une hauteur minimale de 2 mètres sur le pourtour de la MCO en eau. Le portail d'accès au plan d'eau est fermé avec cadenas et équipé d'un panneau interdisant l'accès au public.

Portail d'accès au plan d'eau

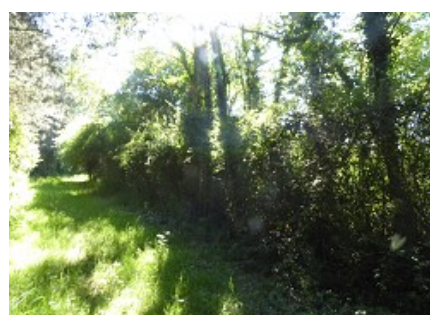
Clôture Nord

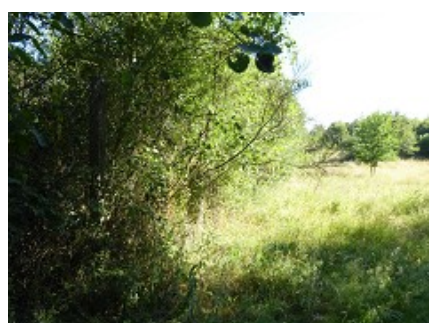
Clôture Est

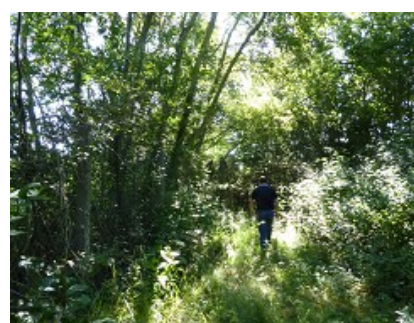
Clôture Sud

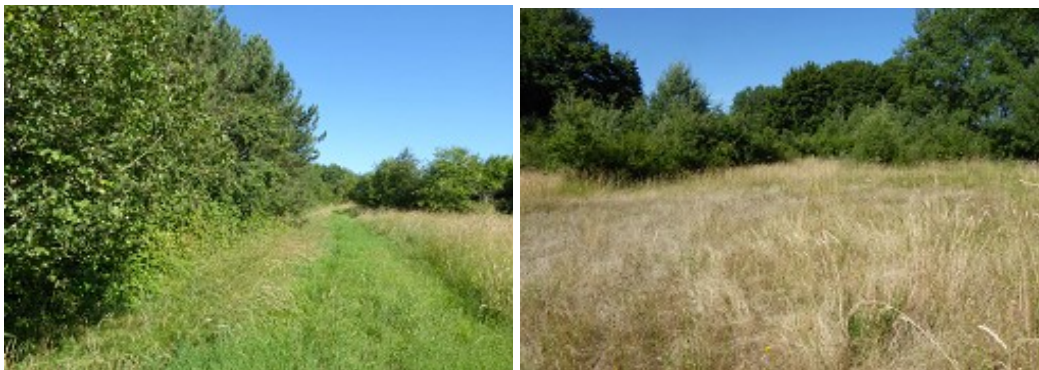
La verse a stériles au Nord du site est recouverte de végétation (bois et landes).

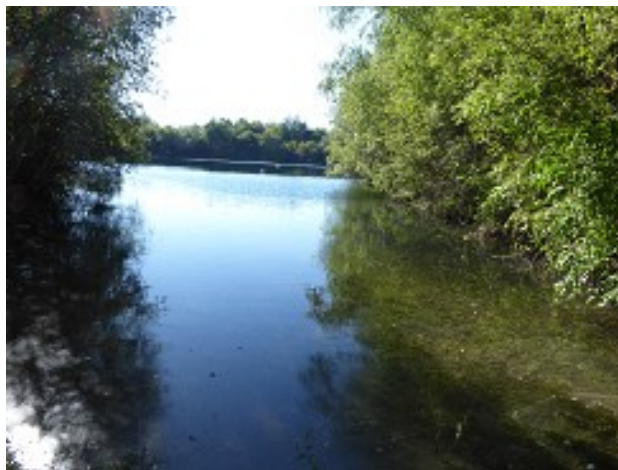
La MCO a été exploitée sur une profondeur de 54 mètres par gradins de 8 mètres. L'inspection n'a pu observer le parement de la MCO en raison de la végétation.

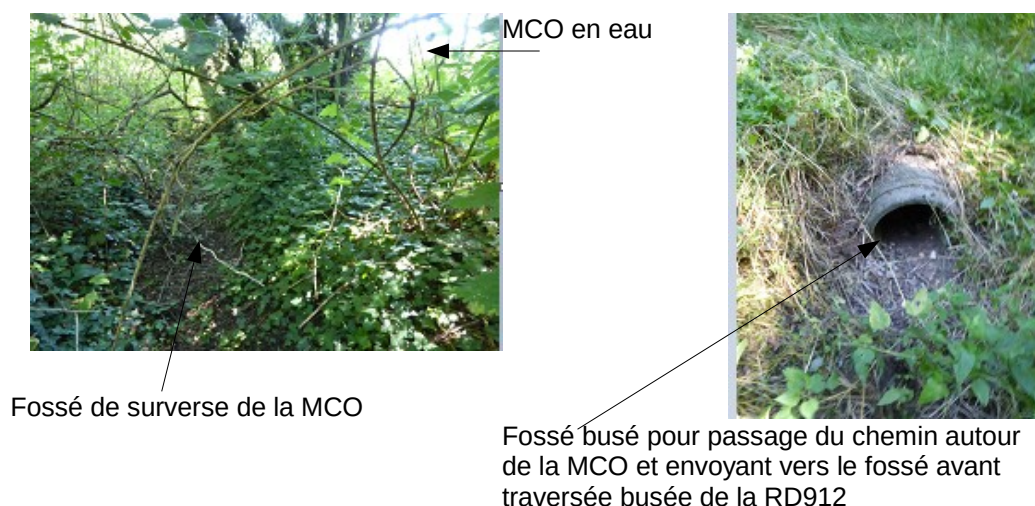
Le jour de l'inspection, il n'a pas été observé d'écoulement en sortie de la surverse de la MCO.

Si l'état actuel n'est pas préoccupant, l'inspection rappelle à l'exploitant et au propriétaire des terrains que les fossés et buses doivent être régulièrement entretenus pour assurer le bon écoulement de la surverse.

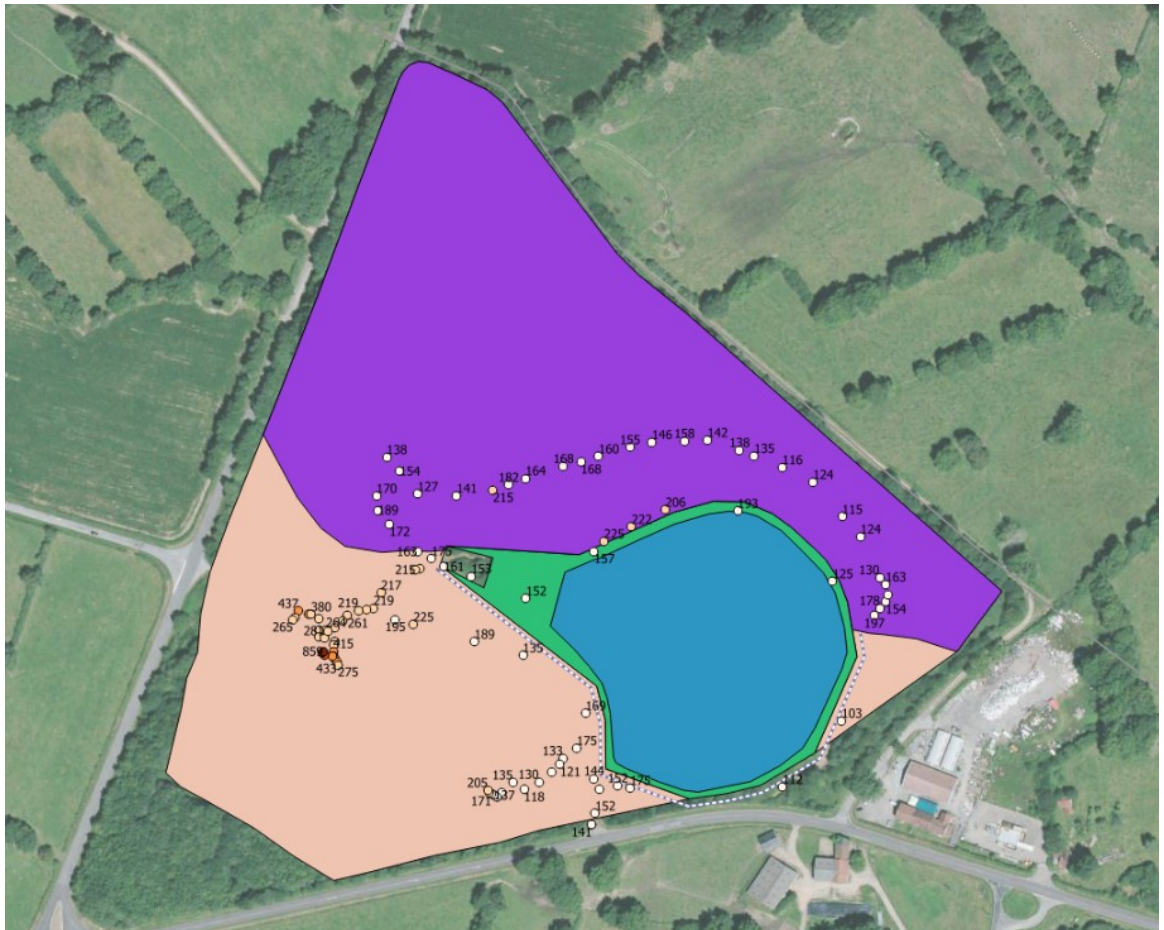
Les résultats de mesures sont cohérents avec ceux du plan compteur de 1999 complété en 2001. Les mesures autour de la MCO et sur la verse à stériles s'échelonnent de 1 à 2 fois le bruit de fond. Il a été relevé des points plus élevés sur l'ancienne zone de stockage du minerai du carreau minier (de l'ordre de 10 fois le bruit de fond).

En application du principe ALARA du code de la santé publique, l'inspection demande à l'exploitant de réaliser des travaux afin de traiter les zones avec un marquage radiologique élevé par rapport au bruit de fond (> 5 fois de bruit de fond). Il sera joint le rapport de fin de travaux ainsi qu'un nouveau relevé radiométrique au dossier de récolement des travaux miniers.
