LE VIGNAUD (23)

Mise en sécurité des travaux
miniers suite à un affaissement de
terrain constaté le 10/12/2012

CSS Creuse du 30/05/2013

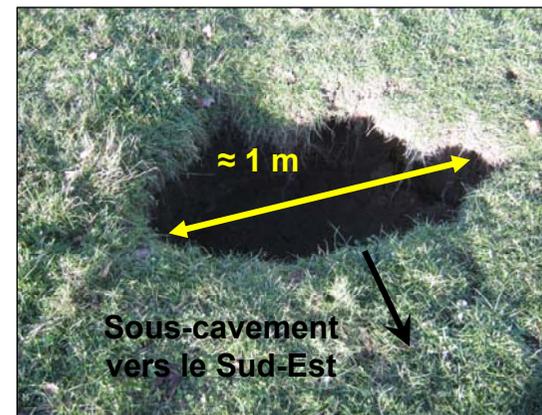
localisation de l'affaissement dans la parcelle 459

➤ Affaissement d'environ 1 m de diamètre et de 1,5 à 2 m de profondeur avec sous-cavement vers le Sud-Est

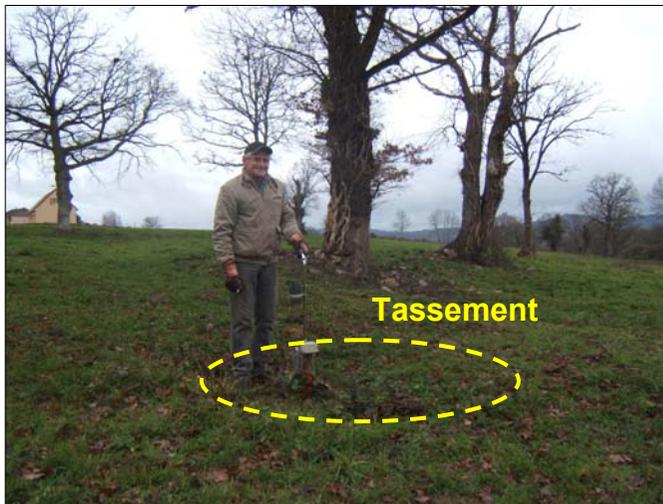
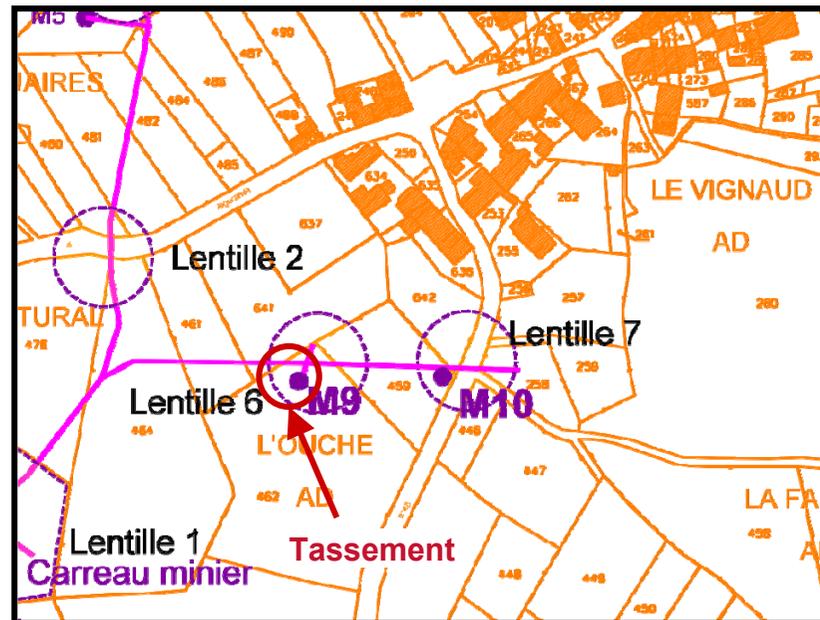
- ◆ 14/12/2013 : Evaluation des travaux à réaliser par un technicien d'AREVA, en présence du propriétaire et d'un sous-traitant
- ◆ Constat d'un tassement à l'aplomb du montage M9 (exploitation de la lentille 6 – parcelle 462)
→ 10 à 15 cm de profondeur et environ 1,50 m de diamètre.

» Par précaution, réalisation de travaux de mise en sécurité du montage M9

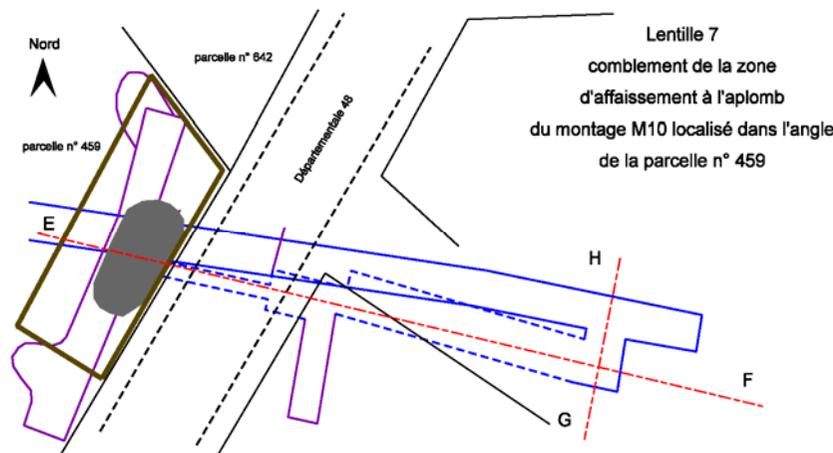
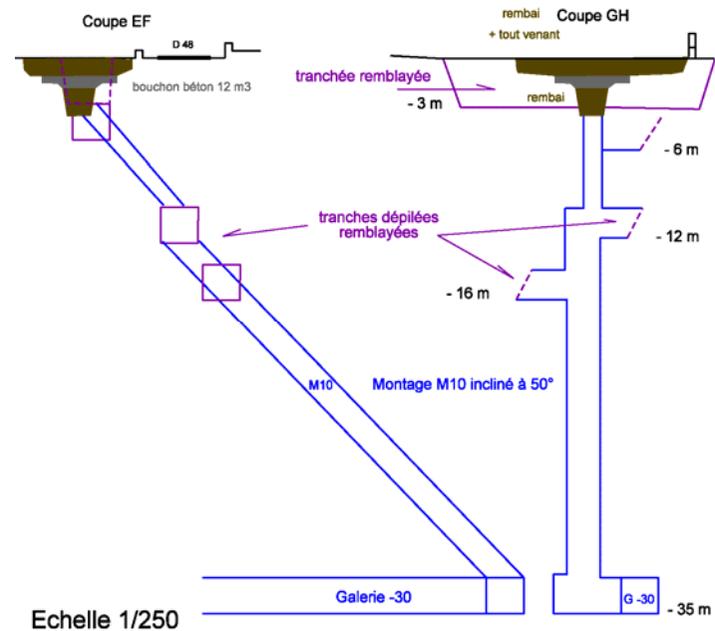
- ◆ M10 = montage incliné avec de petites zones de dépilages
- ◆ La tête du montage M10 s'était déjà effondrée par le passé : remblayage effectué des matériaux tout-venants (pierres de tailles d'une ancienne grange) et parfois inadaptes (voitures,...)

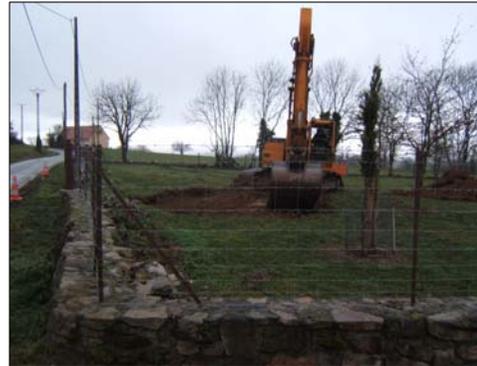
Découpage et purge au niveau de l'affaissement

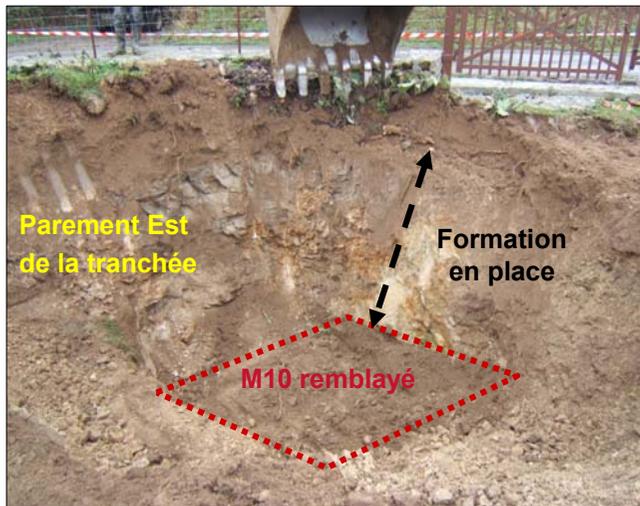
Découverte de la tête du montage M10

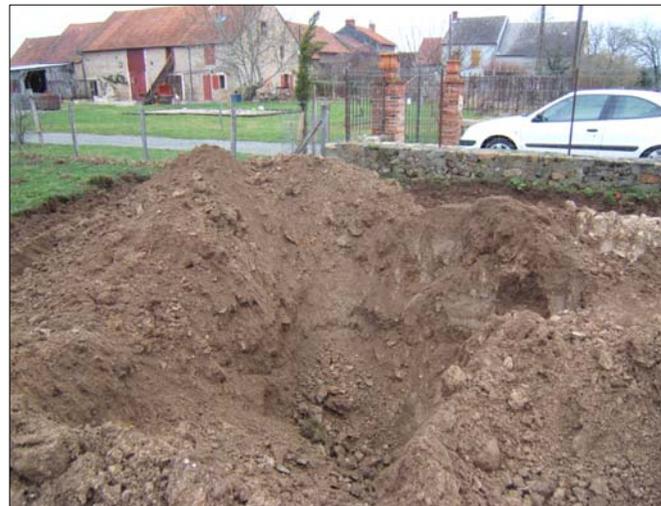
Purge de la zone nord, à l'aplomb du N-6
