Action n° 3 – décembre 2018

Butagaz à Brive-la-Gaillarde (Corrèze).

Retour d'expérience consécutif à la rupture d'une réserve d'eau d'incendie

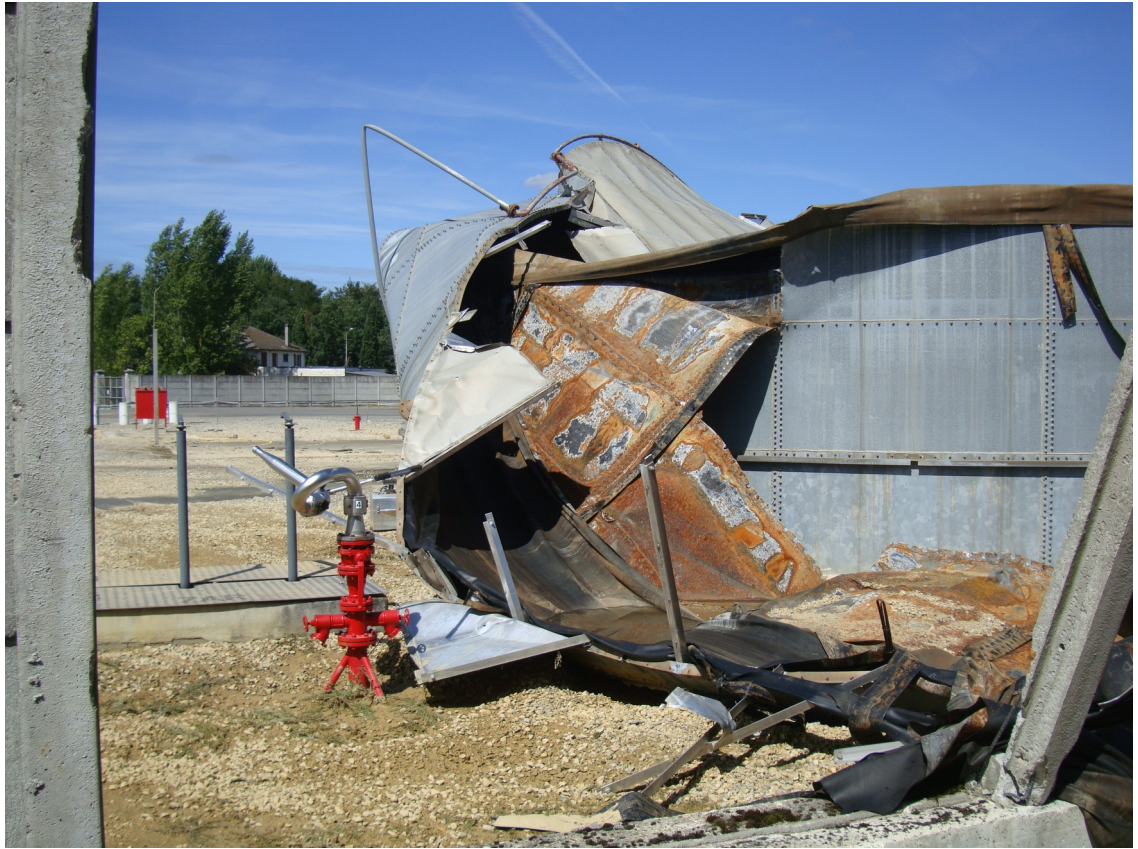
L'exploitant a fait examiner par un organisme de contrôle la réserve rompue ainsi que l'autre réserve présente de plus faible capacité et a communiqué un rapport d'accident sur cette rupture. La cause avérée de la rupture est la corrosion interne des tôles supérieures de la robe du bac, sous le liner assurant l'étanchéité. Les investigations ont également permis d'identifier une modification, non tracée, lors de la conception du bac et un programme d'examen insuffisant pour détecter la corrosion.

Rupture de la réserve d'eau d'incendie

Après reconstruction et remise en état des installations de défense contre l'incendie, l'analyse des documents de l'exploitant et une nouvelle visite d'inspection le 16 novembre 2018, le Préfet a autorisé, le 22 novembre 2018, l'exploitant à reprendre toutes les activités de son site. L'exploitant a finalisé un nouveau programme d'examen de ce type de réserve d'eau afin de s'assurer de sa bonne tenue dans le temps, en s'appuyant sur les préconisations du constructeur et son retour d'expérience.

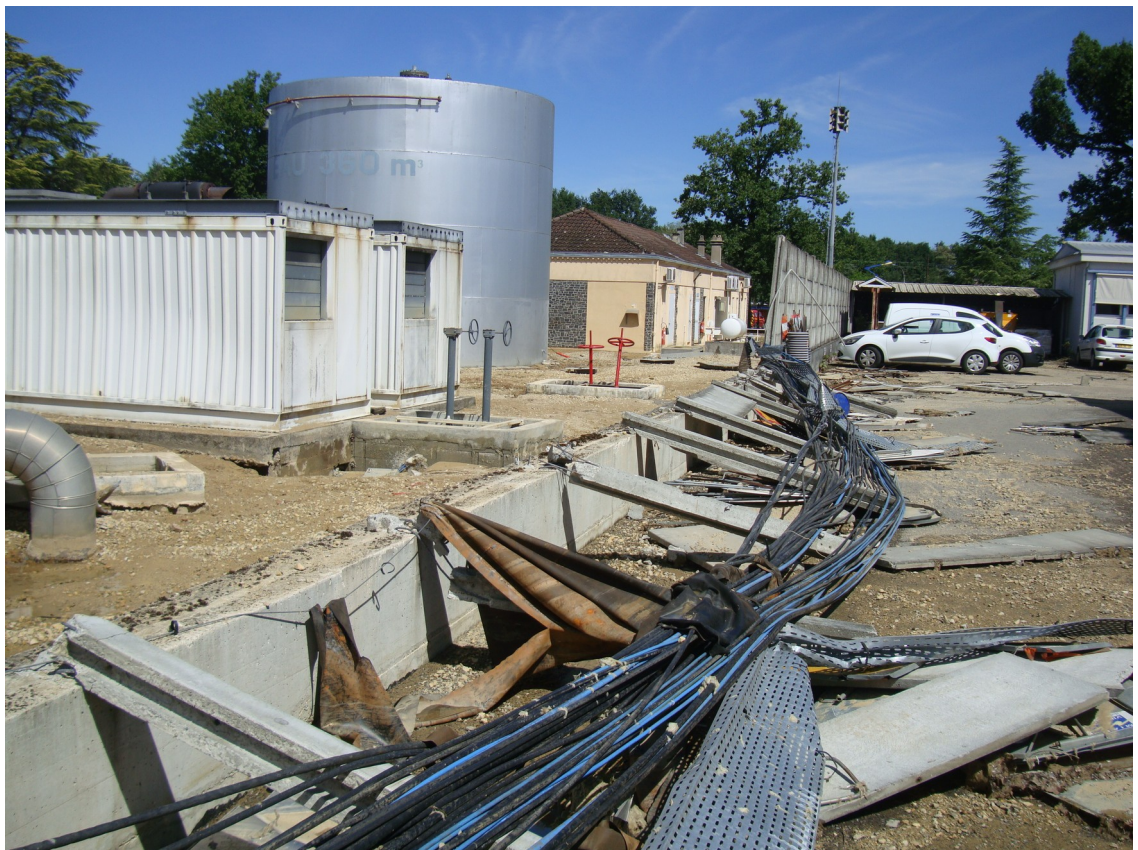
Le 27 août 2018, une réserve d'eau d'incendie de 1300 m³ s'est brutalement rompue entraînant sa vidange subite. Ce déversement a provoqué l'effondrement de 30 mètres d'une clôture en béton et des dégâts matériels chez son voisin immédiat. L'exploitant a déclenché son plan d'urgence interne. Les pompiers et les inspecteurs de la DREAL se sont rendus sur place pour valider les actions de mise en sécurité du dépôt de gaz. Toutes les opérations de réception et d'expédition de gaz ont été suspendues en raison de moyens de défense contre l'incendie devenus inférieurs aux exigences réglementaires.

Effets de la vague d'eau sur les clôtures et installations voisines
