Des retours d'expérience, exemples de terrains

Journée technique à destination des professionnels.
Le radon dans les bâtiments.
17 octobre 2014, Limoges

Le radon dans les bâtiments

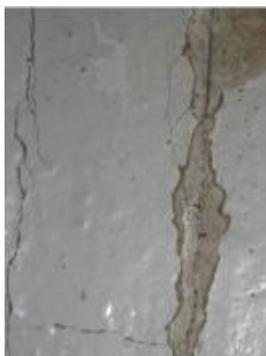
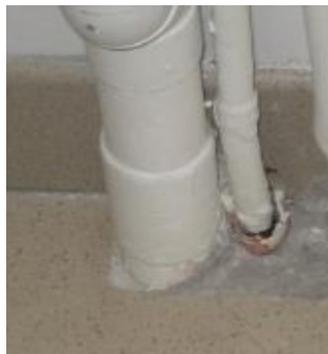
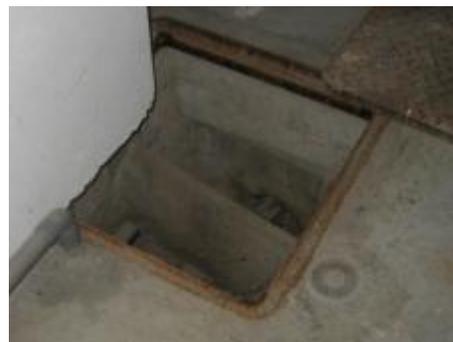
- Soubassement complexe et perméable (système de drainage, ascenseur, fissures, différentes réseaux, ... → favorise l'entrée du radon du sol

- Bon dimensionnement du système de ventilation de base
- Systèmes d'extraction mécanique additionnels en cuisine → favorisent la dépression du bâtiment et l'entrée du radon du sol

- Réagréage du plancher bas, obturation des drainages, traitement des fissures et des points singuliers, étanchement de surface et des plinthes

- Remise à niveau du système de ventilation de base avec définition d'un contrat de maintenance

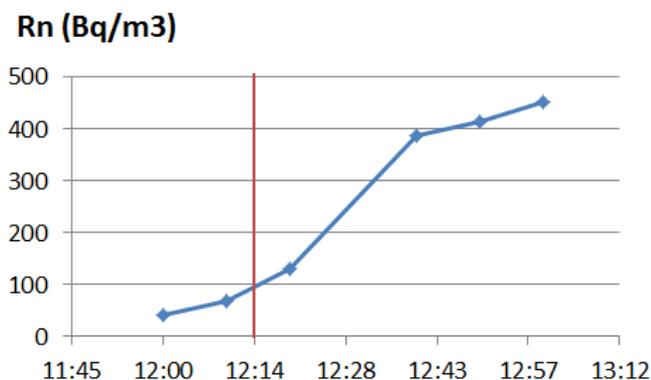
En association, l'utilisation potentielle des moteurs additionnels en cuisine peut exacerber l'entrée du radon

Impact qualitatif du fonctionnement de la hotte de cuisine

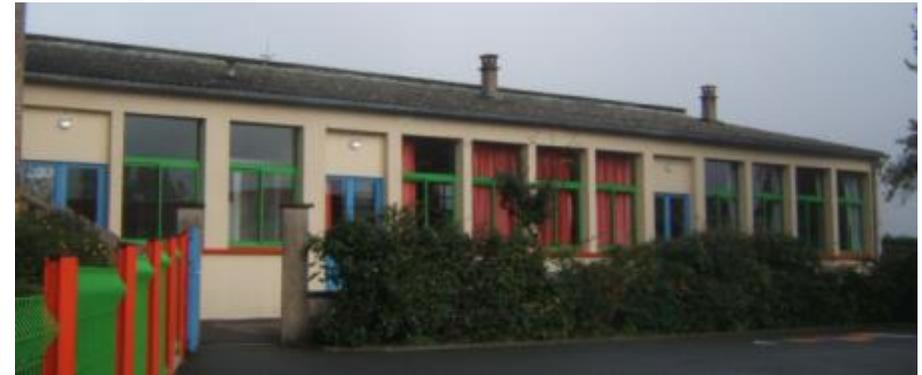
Aération du vide sanitaire : 4 entrées d'air sur le seul côté donnant sur l'extérieur, 8 grilles dans le plancher et donnant dans les classes.

Grille dans le plancher

Entrée d'air dans le VS

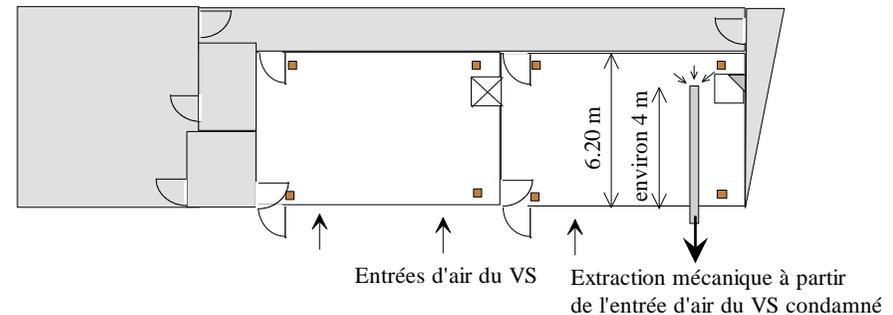
Grille obturée

Entrée d'air du VS agrandie

Point d'extraction

ventilateur d'extraction

Etanchements de points singuliers

Ventilation mécanique par extraction du VS

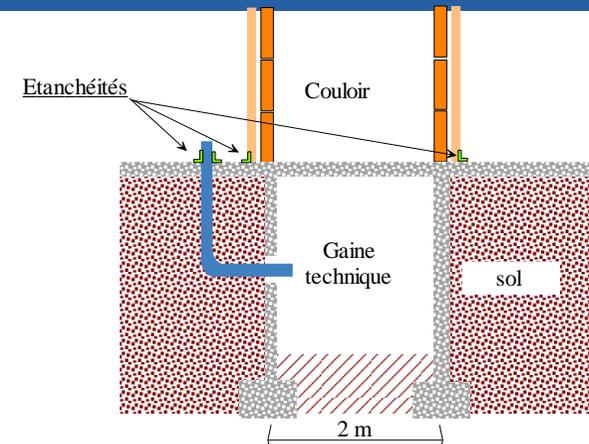
Schéma d'étanchement

Etanchement au niveau du dallage

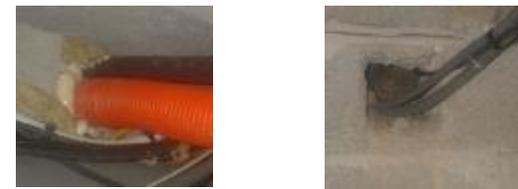
Travaux d'étanchement

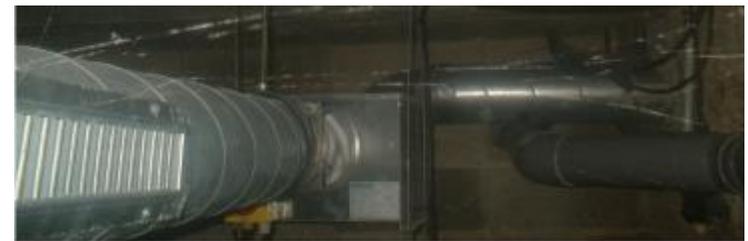
Groupe d'extraction dans la gaine technique

Mise en dépression gaine technique :

débit extrait : 450 m³/h

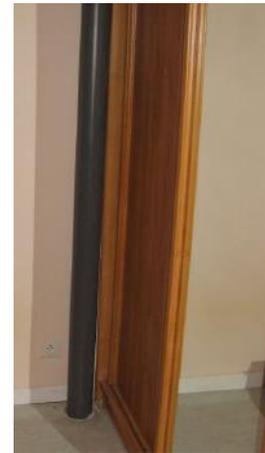
Conduit d'extraction

Mise en place de SDS sur chaque piquage

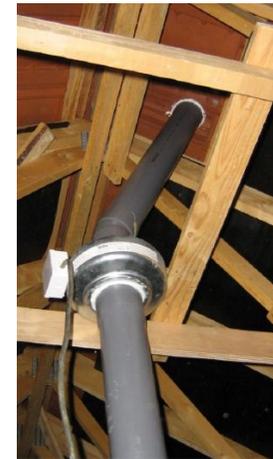
Extracteur dans les combles

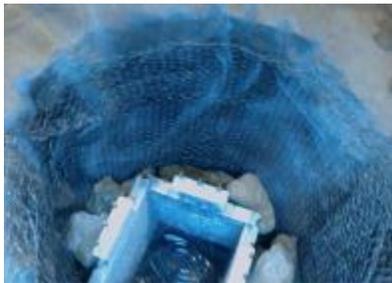
Trou dans le béton

1^{er} puisard installé dans la cave

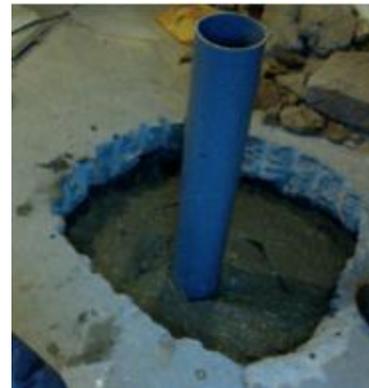
Installation du
puisard

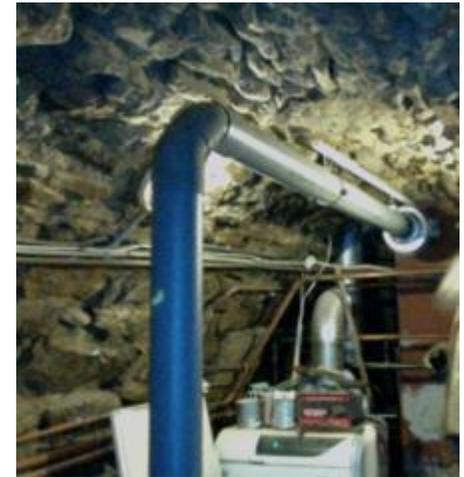
Connexion avec un
ventilateur (60 Watts)

Contrôle de l'efficacité avec des mesures en continu :
Concentration de radon divisée par 2 dans le séjour

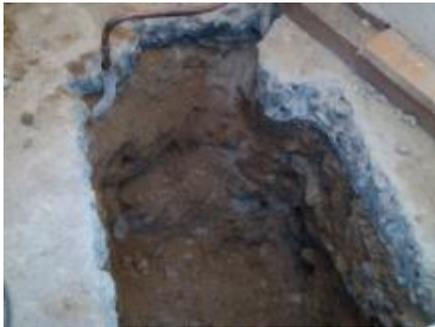
Trou dans le béton

2nd puisard installé dans petite pièce attenante au séjour

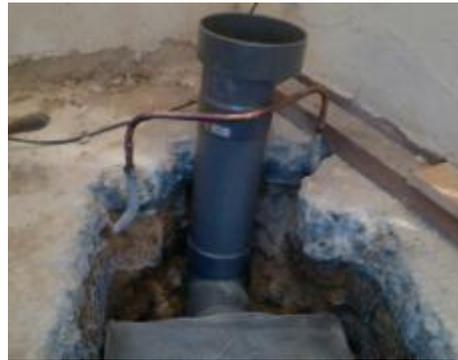
Installation du
puisard

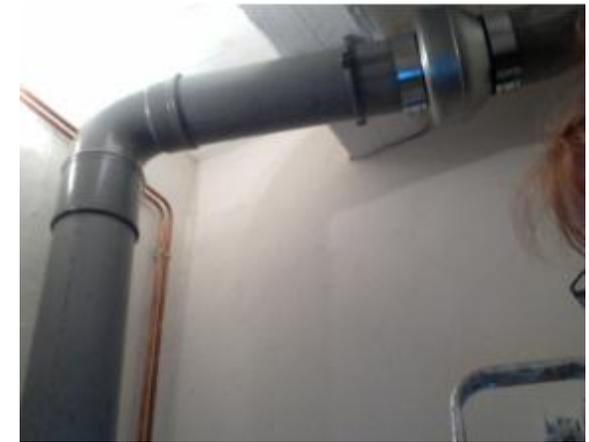
Connexion avec un
ventilateur (100 Watts)

Contrôle de l'efficacité avec des mesures en continu :
Concentration de radon divisée par 30 dans le séjour
