# **Commission de Suivi des Sites Corrèze**

## **Actions 2012 - 2013**

*Direction International de l'Après Mines*

*Tulle, le 05/02/2014*

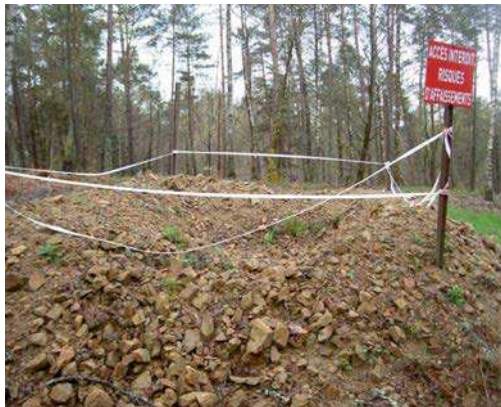
- ▶ **Tassement de la tête du puits (15/01/12)** : diamètre d'environ 2 m et profondeur d'environ 0,75 m
- ▶ **Travaux de réaménagement** : Recharge de l'affaissement et pose d'un périmètre de sécurité (Juillet 2012)

*Affaissement de la tête du puits constaté en janvier 2012*

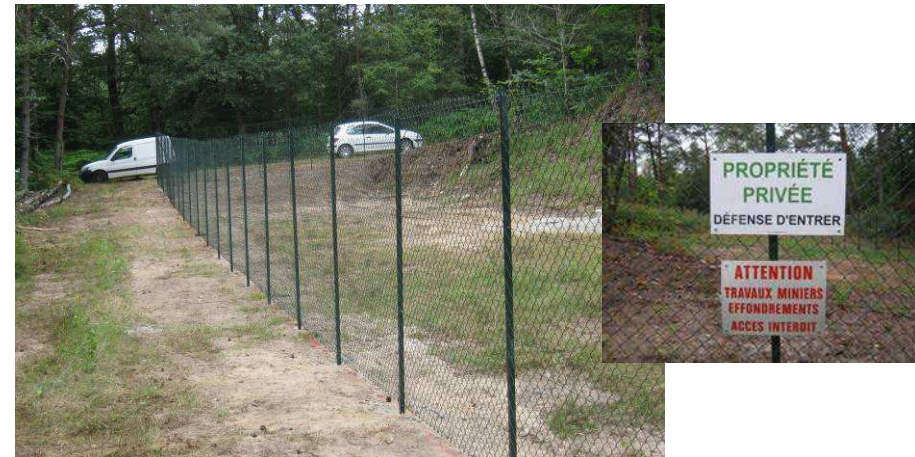
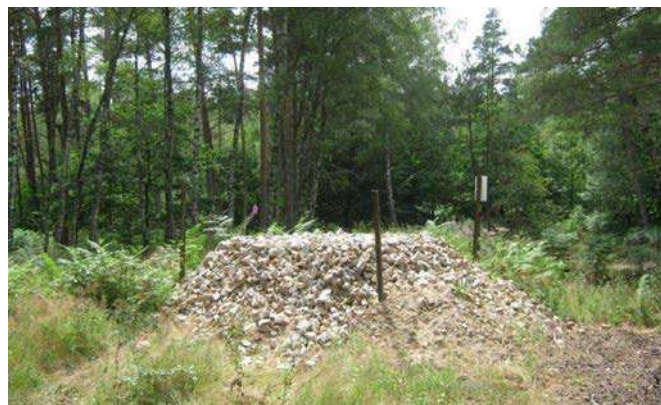
*Tête du puits rechargé en juillet 2012*

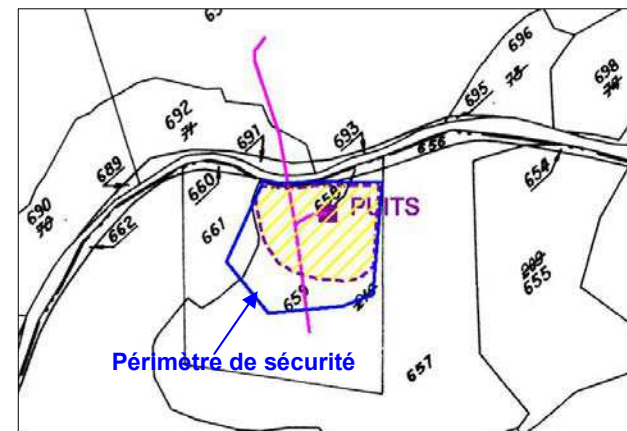
*Pose d'un périmètre de sécurité avec panneaux en juillet 2012*

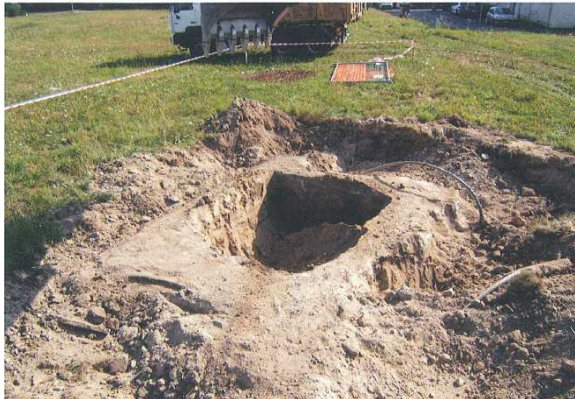
Découverte de la tête du puits

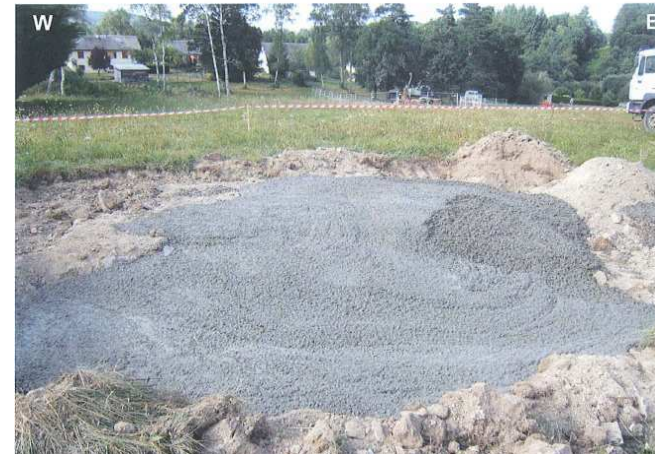
Coulage seconde toupie ( 16m<sup>3</sup> béton à 250 Kg)

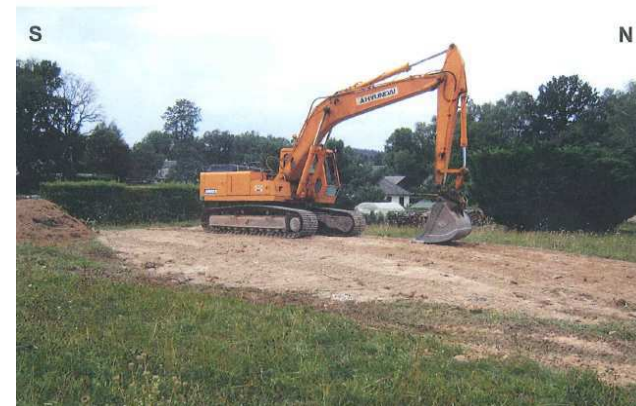
Mise en place des matériaux de couverture

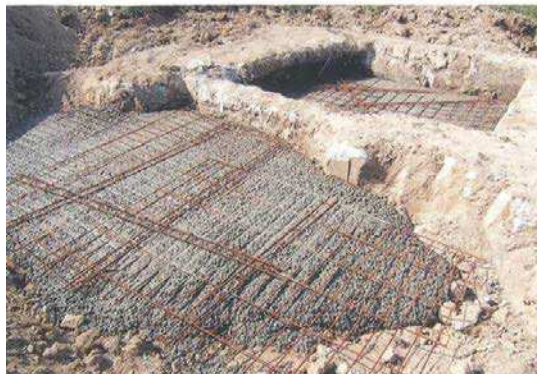
Pose du treillis soudé

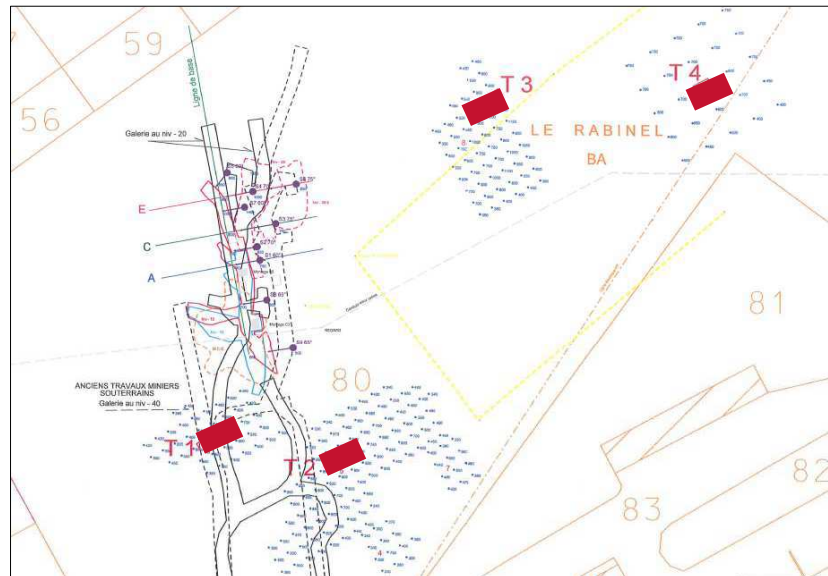
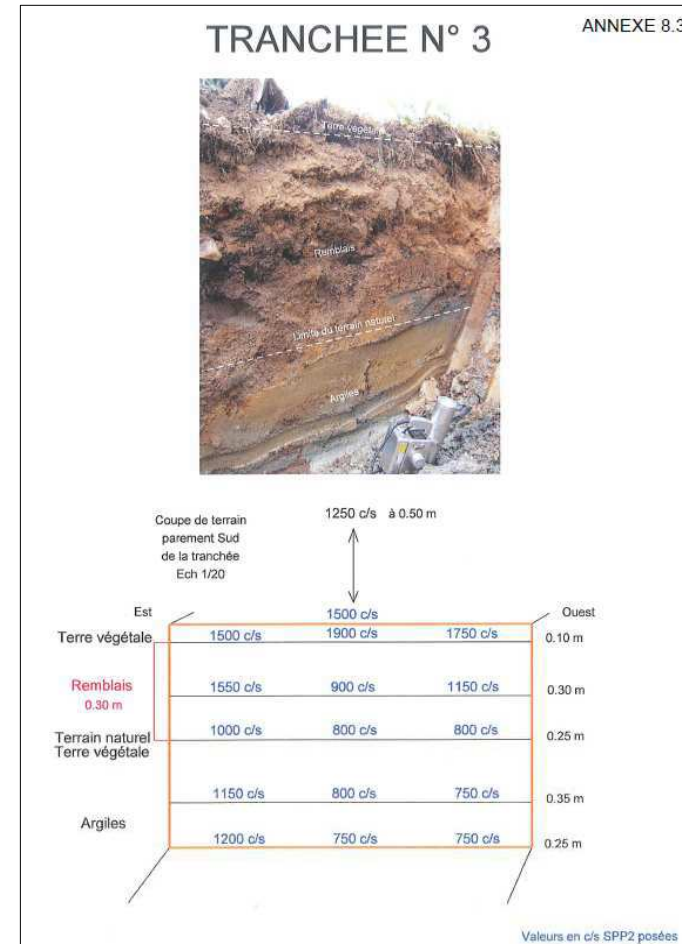
- » **Zones de remblais (stériles miniers) de 20 à 75 cm d'épaisseur, reposant sur le terrain naturel initial.**
- » **Zones présentent des débits de dose moyens compris entre 0,41 et 0,74  $\mu\text{Sv/h}$**   
 → **Possibilité d'un recouvrement des zones radiologiquement marquées à l'étude**

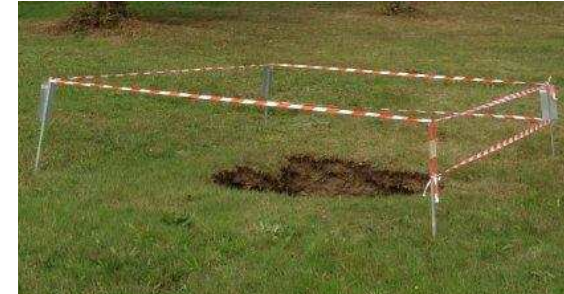
- ◆ 12/10/2012 : Courriel d'information de la Mairie d'Egletons
- ◆ Affaissement de diamètre d'environ 2,50 à 3,00 m et profondeur de 1,20 à 1,50 m.
- ◆ 13/10/2013 : Mise en sécurité provisoire réalisé par AREVA

Affaissement mis en sécurité par la Mairie d'Egletons le 12/10/2012

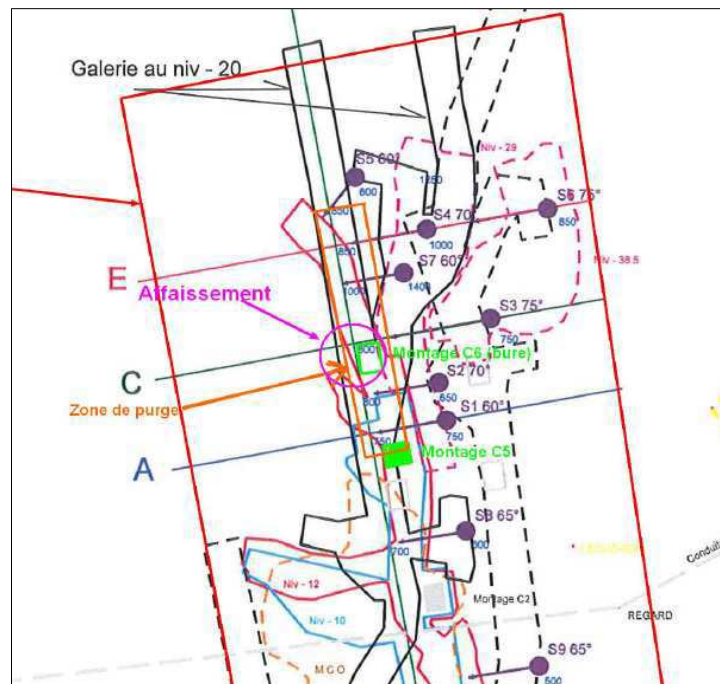
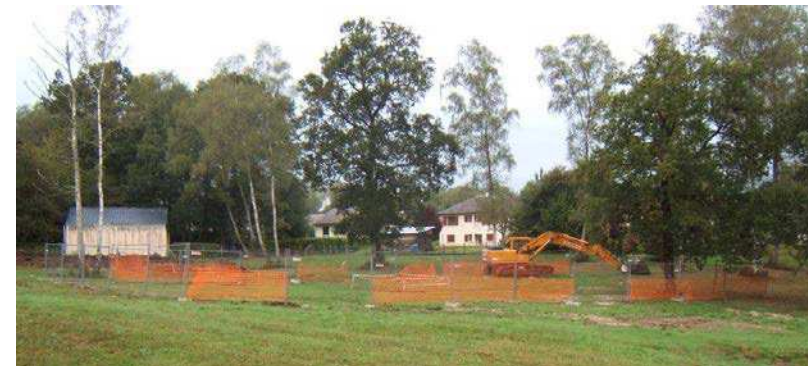
Mise en place d'un périmètre de sécurité provisoire autour de l'ensemble de la zone susceptible de s'affaisser (aplomb des TMS proche de la surface)

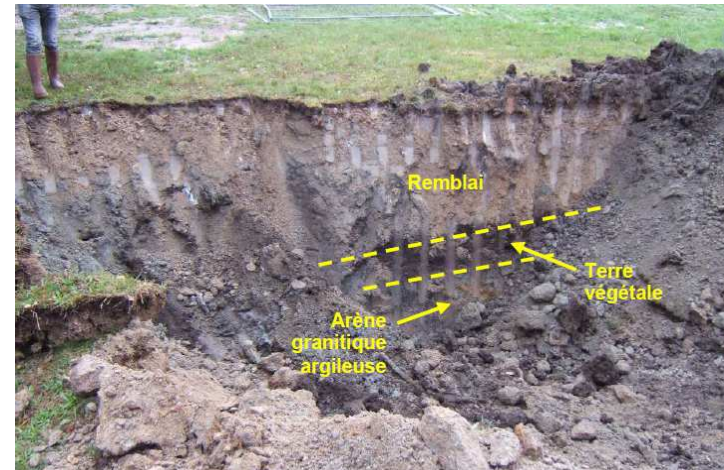
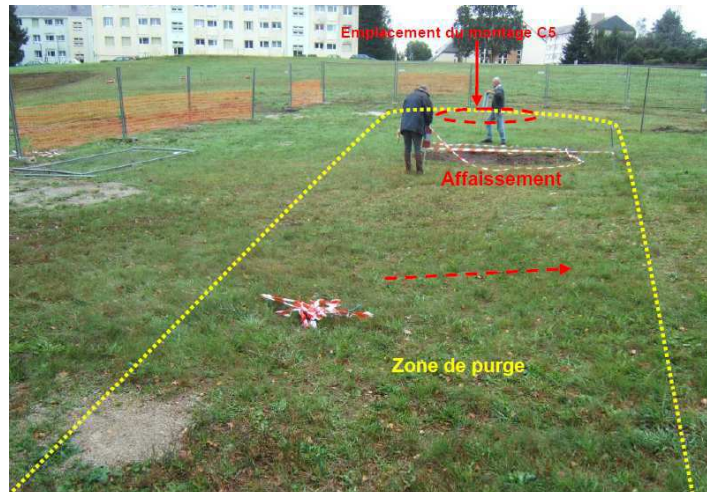
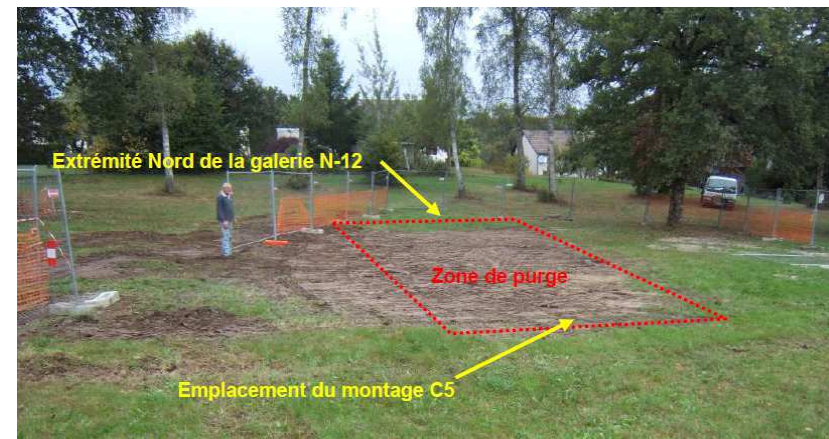
- ◆ Essai de tassement pour vérifier la tenue des terrains.
- ◆ Purge de la zone susceptible de s'affaisser à nouveau, par réalisation d'une tranchée, afin de vérifier la nature des terrains
- ◆ Remblayage intégral de la tranchée
- ◆ Maintien du périmètre de sécurité provisoire avec pose de panneaux (Risque d'affaissement / Accès interdit - travaux miniers souterrains).

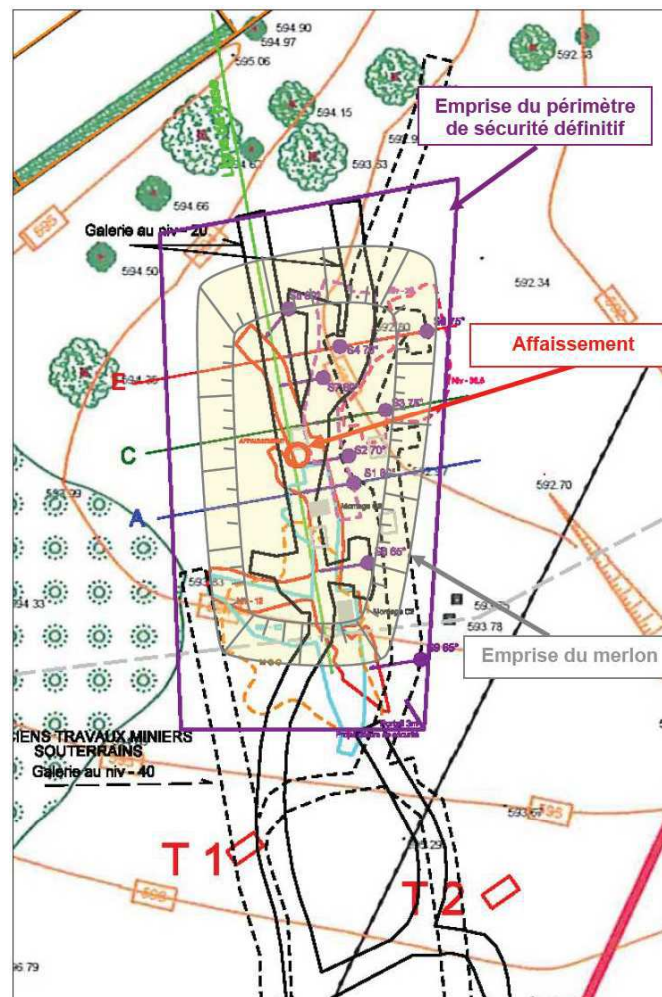
- terrains de surface, ne présentant pas une bonne tenue au regard de la stabilité (arène granitique argileuse et remblai),
- fortes pluies survenues dans la nuit du 11 au 12 octobre,
- zone fragilisée lors de la campagne de sondages réalisée en aout 2012 (sondages destructifs à l'air comprimé),
- montage C6 (bure reliant les niveaux N-20 et N-12) non remblayé lors du réaménagement.

- mise en place d'un périmètre de sécurité en concertation avec la Mairie d'Egletons
- création d'un merlon en tout-venant (matériaux radiologiquement neutres ne provenant pas d'un site minier)

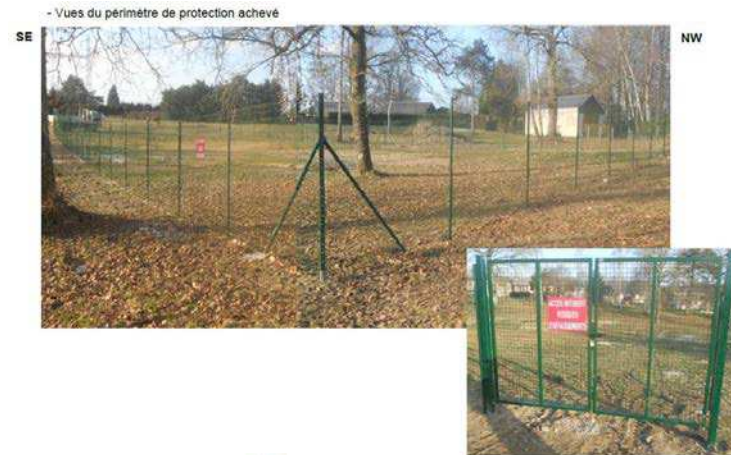
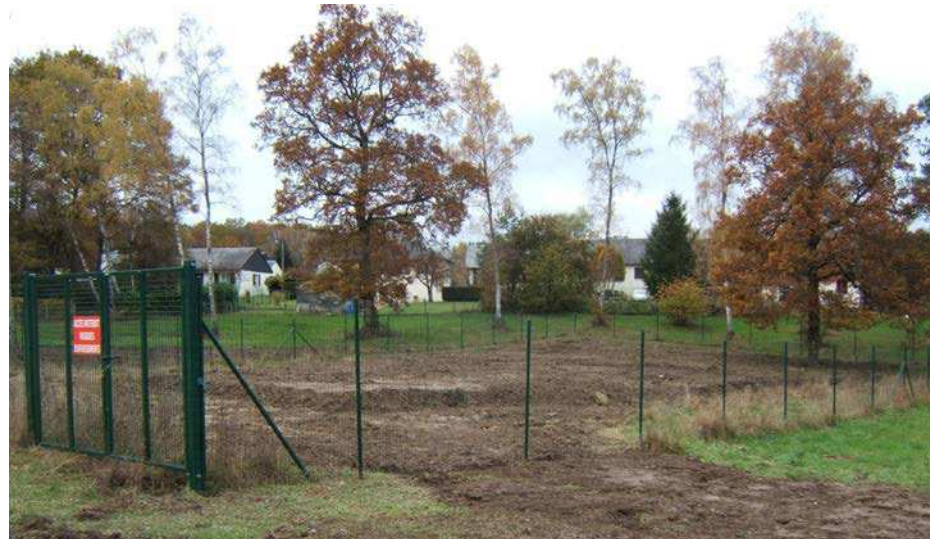
- ◆ Mise en place d'une clôture de sécurité (février 2013)
- ◆ Création d'un merlon de sécurité (octobre 2013)

- ◆ Compléments de matériaux à mettre en place sur le merlon)

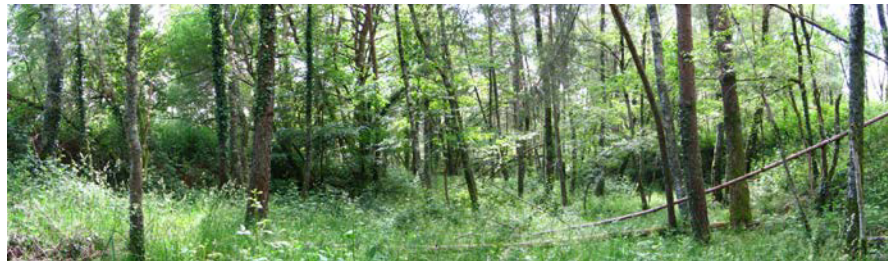
Avant travaux (2008) :  
Photo prise sur l'ancien carreau minier avec les verses de chaque côté

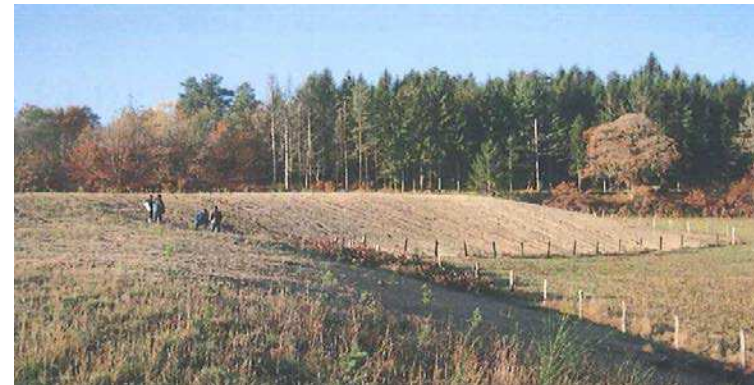
Site après réaménagement  
(photographie prise le 26/11/2012 – DREAL)
