CLIS Creuse

Mines d'Uranium

Actions de la DREAL
Mines orphelines

DREAL - PPRCT
30/05/2013

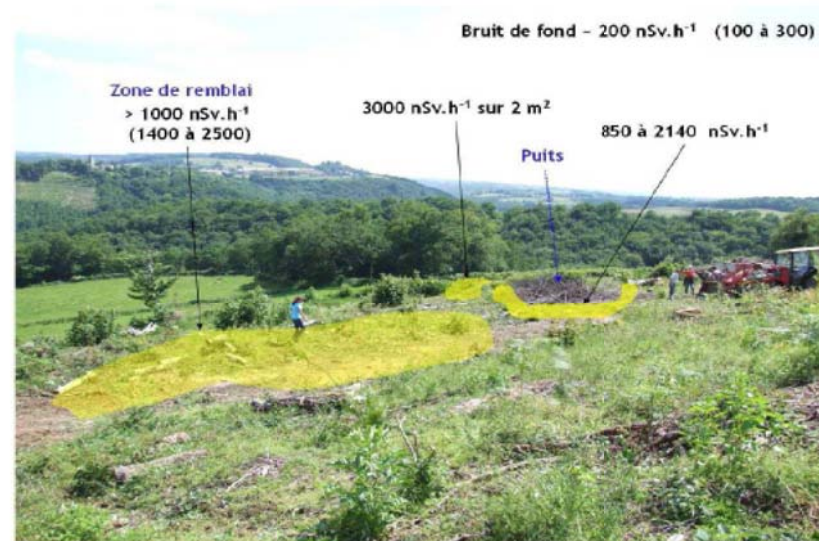
Puits Marien – site La Casine

- Puits
- Galeries
- Mouvement de terrain
 - Effondrement localisé fort sur le puits
- Situation radiologique
 - Activité radiologique > Bruit de fond

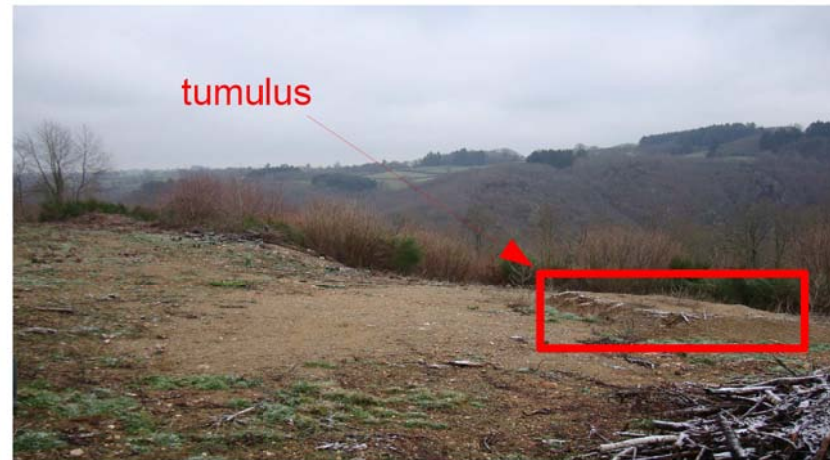
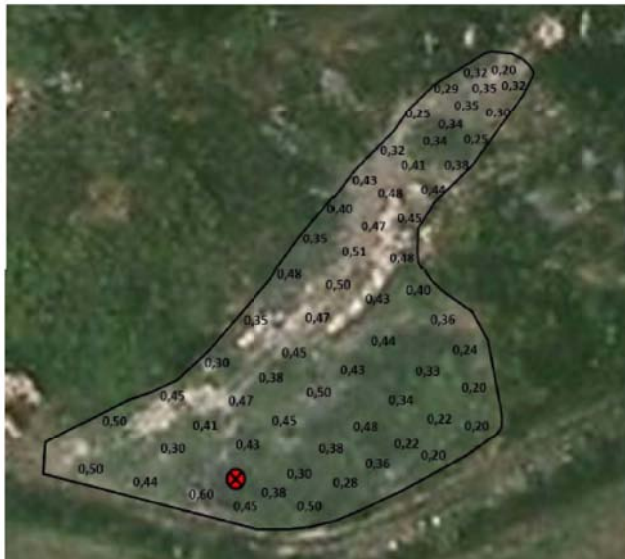
Puits Marien – site La Casine

Cartographie finale du site valeurs en µSv.h-1 (rapport IRSN).

- Mise en sécurité
→ Comblement du puits

- Réaménagement
→ Assainissement radiologique
→ Apport de terre

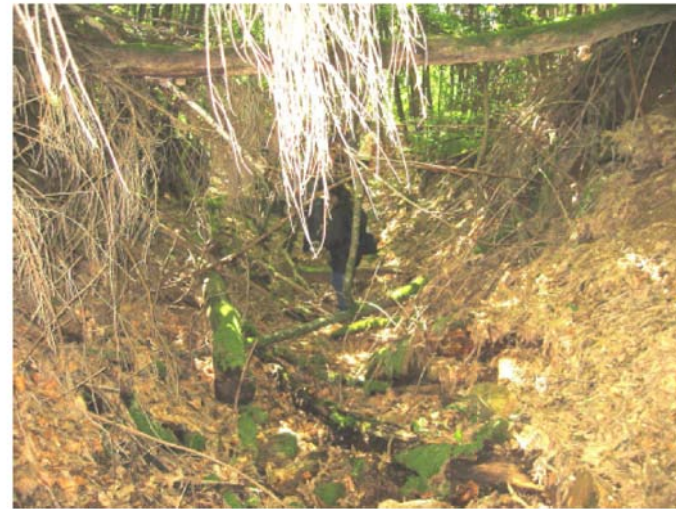
Galerie de Villepignes

- Effondrement localisé faible
- Tassement très faible à faible

- Anomalie radiométrique localisé en entrée de galerie
- Forte activité en radon

- Empêcher l'accès à la galerie
- Limitation des usages / risque radiologique

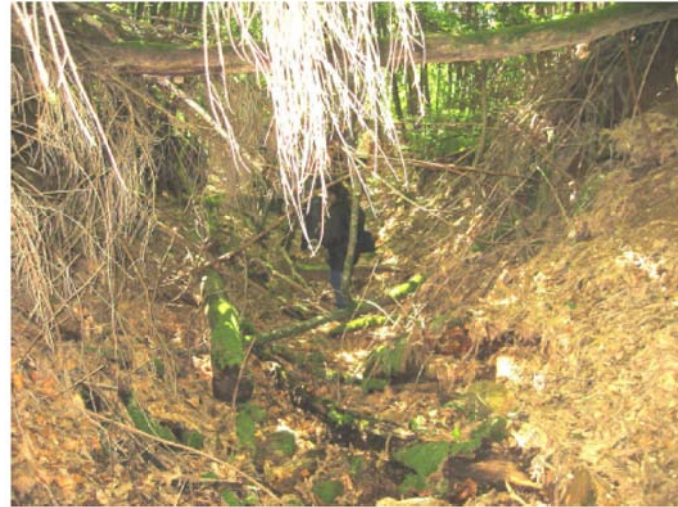
Galerie de Villepignes

→ Présence de plusieurs espèces de chiroptères
