Stockages de résidus du Brugeaud et de Lavaugrasse

Inspection du 26 octobre 2021

Site de Champour – Situation réglementaire

Site de Puy de l'Age – Situation réglementaire

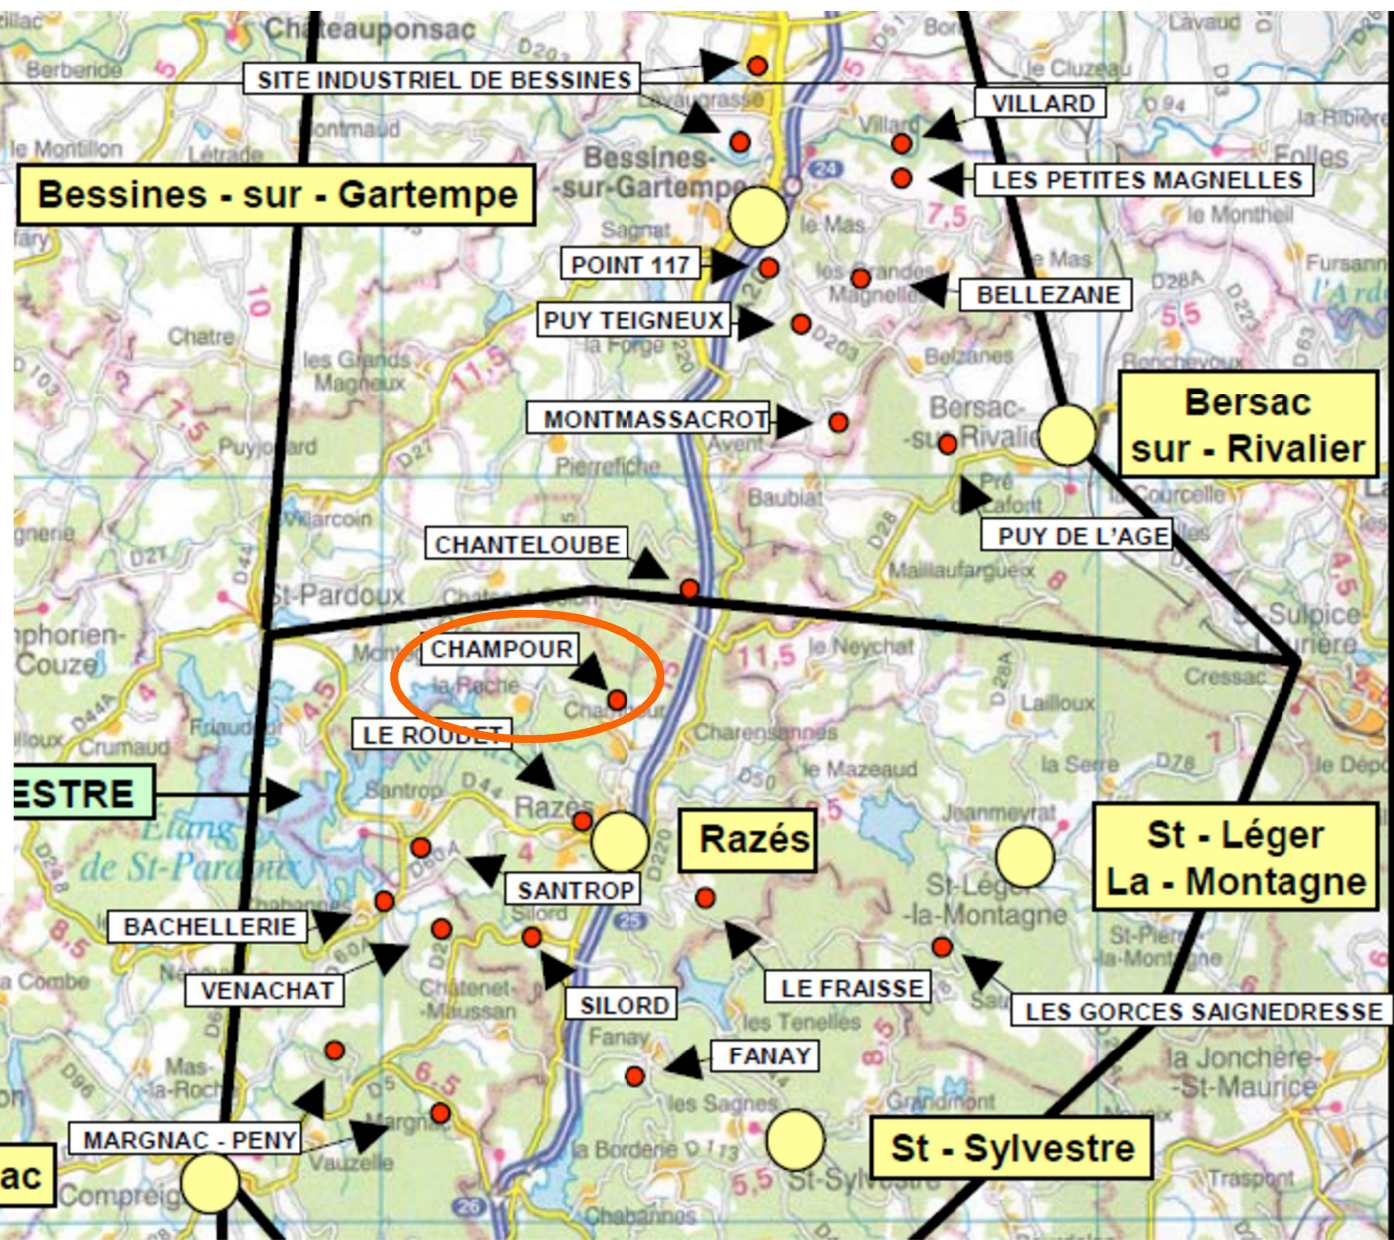
- Le site reste conforme à son usage (plan d'eau privatif), bon entretien.
- Il existe une clôture autour de la MCO dont l'entretien n'est pas imposé dans l'arrêté préfectoral. Seul le propriétaire veille à son entretien.
- La zone de cumul des rejets diffus doit être davantage sécurisée (en rouge sur la carte).
- Les anciens bassins de décantation sont ennoyés, l'exploitant doit fournir le mode de traitement effectué à l'époque du réaménagement.
- L'exploitant est tenu de compléter son dossier de récolement compte de tenu des attentes listées ci-dessus.

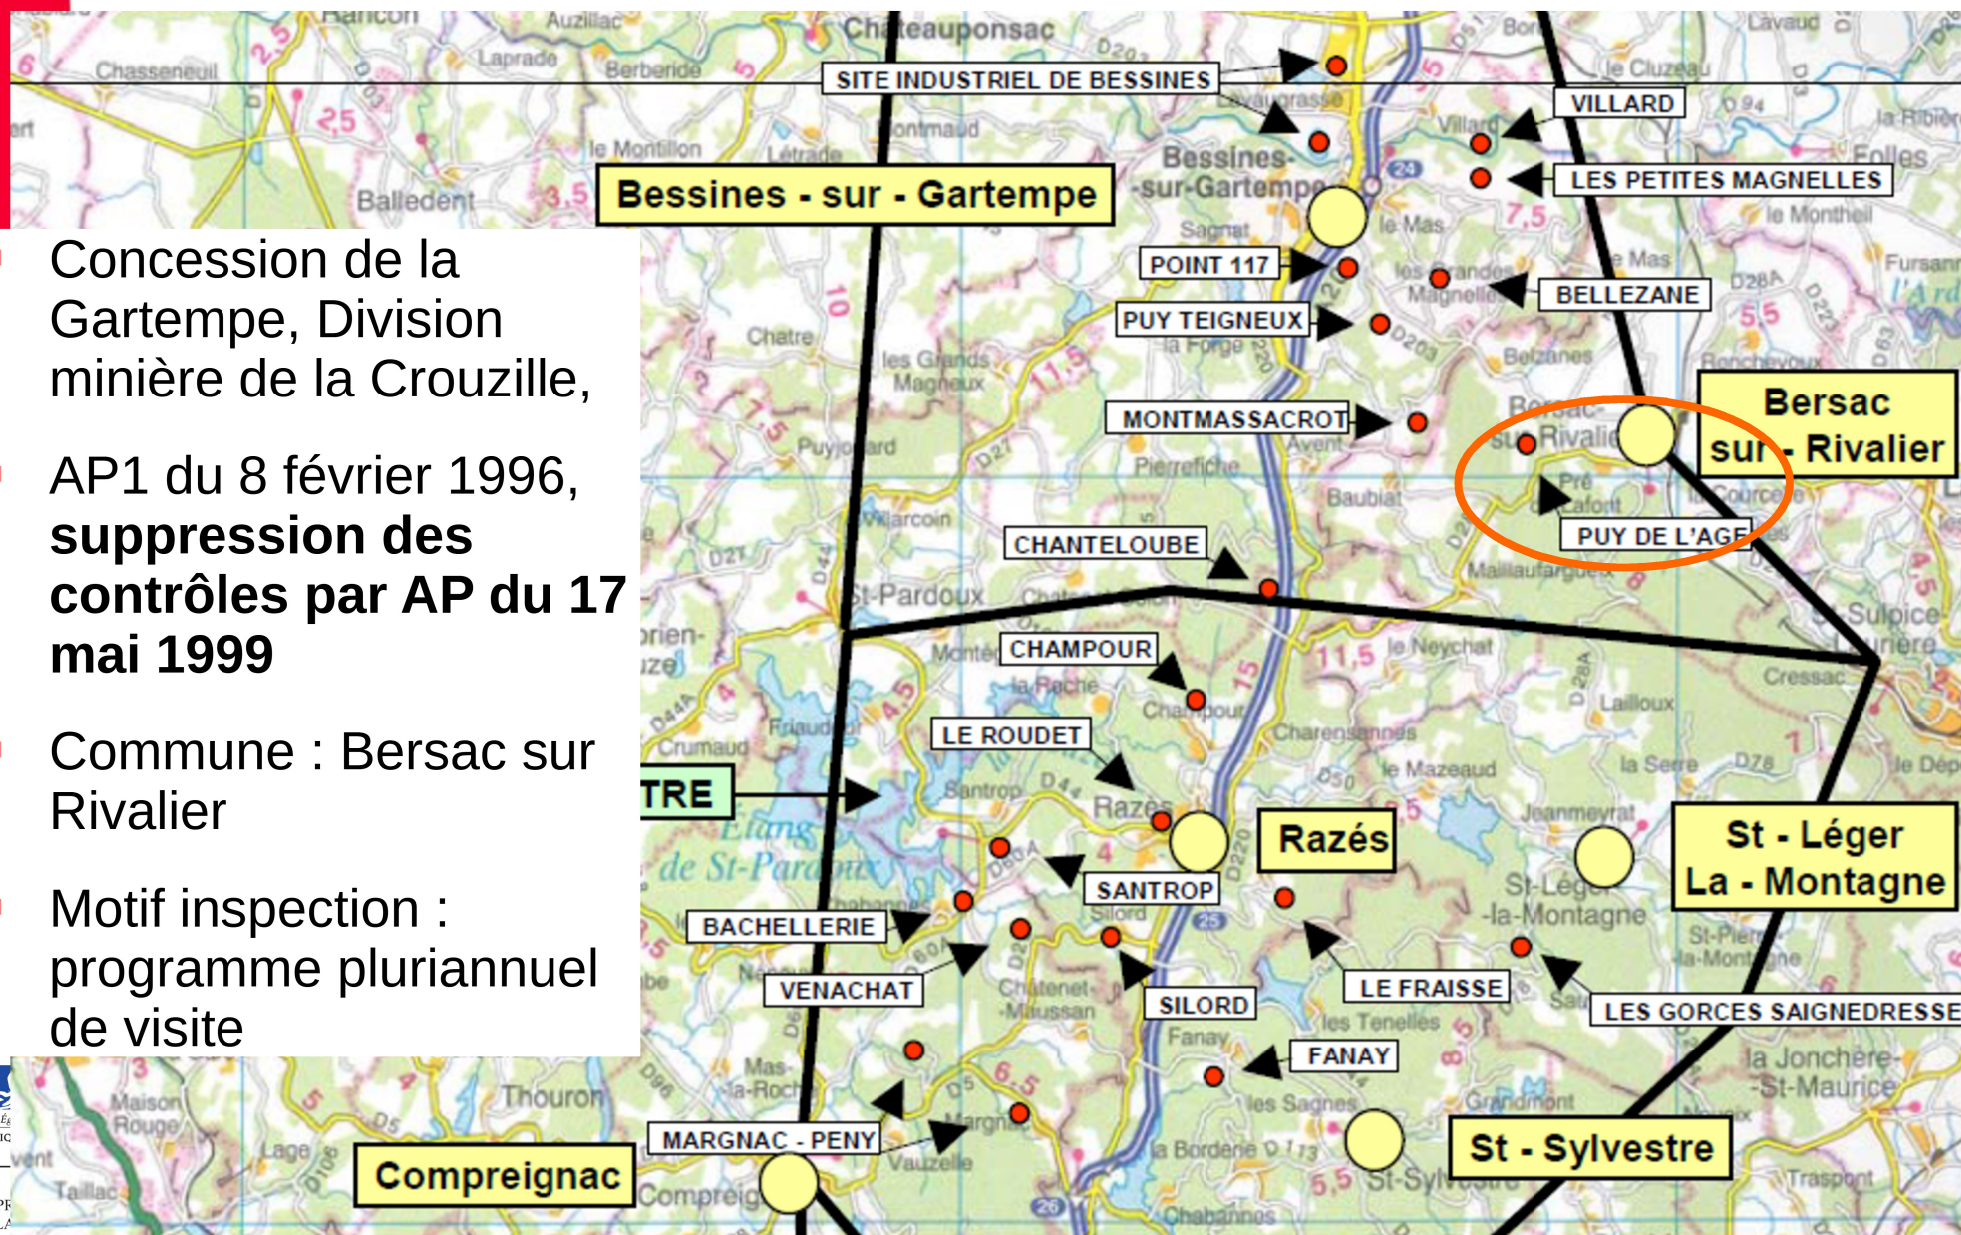
- Le site reste conforme à son usage (pêche loisir), bon entretien.
- La clôture sur les zones de la MCO où il y a un risque de chutes est intacte.
- L'ancienne station de traitement et les anciens bassins de décantation n'ayant pas fait l'objet d'une analyse environnementale au moment du réaménagement, l'exploitant devra fournir un bilan de la pollution des sols.
- L'exploitant est tenu de compléter son dossier de récolement en prenant en compte une éventuelle pollution des sols et/ou un marquage radiologique.
