# Site minier de Piegut

# Site minier de Piegut – Inspection 23 août 2022

# Site minier de Margnac-Peny – Inspection du 20 octobre 2022

# Stockage de résidus de Bellezane

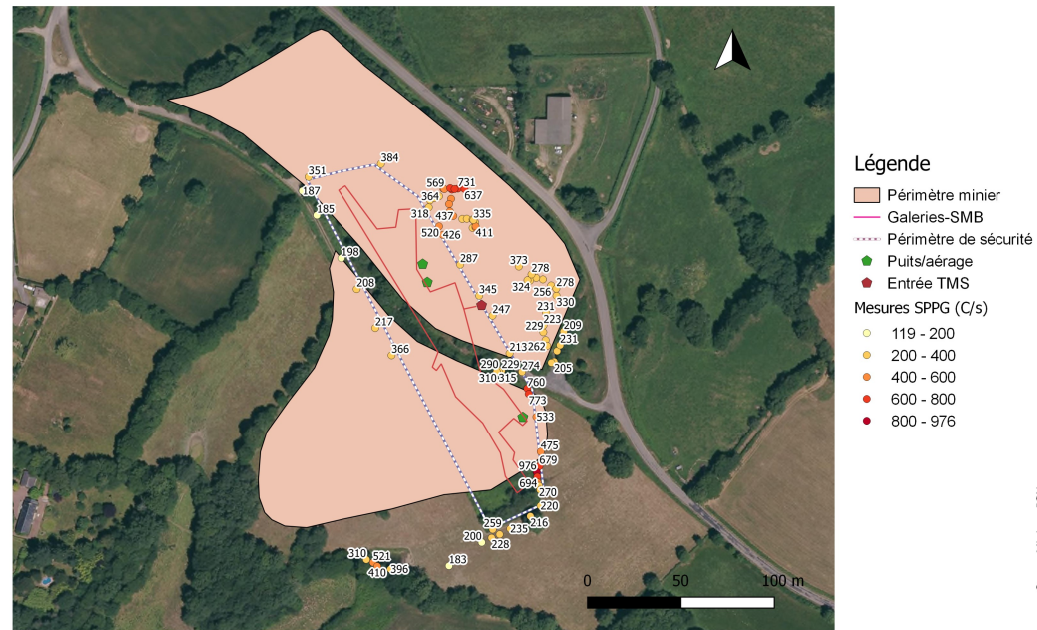
Site minier de Piegut, concession de Mailhac sur Benaize (87)

- Le site reste conforme à son usage (bois entouré d'une clôture, champs), bon entretien des abords et de la clôture.
- L'autosurveillance a révélé un dépassement de la dose efficace ajoutée au milieu naturel (DEAA) dans l'environnement proche (village du Reculais) due a priori à l'eau de consommation qui n'est pas en lien avec l'ancienne mine. Il a été cependant demandé à l'exploitant de confirmer ces mesures avec de nouvelles analyses.

- Les mesures sur le vecteur eau et air respectent les limites fixées dans l'arrêté.

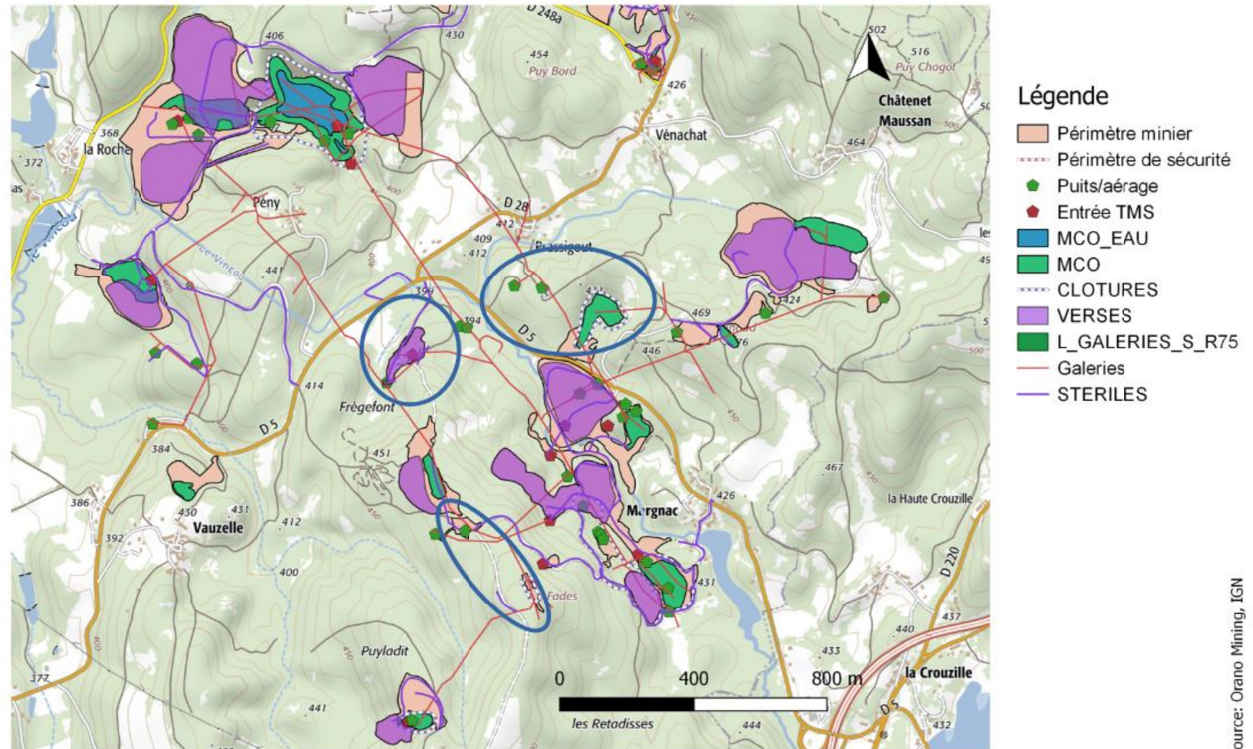
Site minier de Margnac-Peny, Compreignac (87)  
Concession Saint Sylvestre

- 3 ODJ, une MCO, une verse à stériles et d'anciens travaux miniers souterrains ont été visités. Chacun étant entourés de clôtures (sauf la verse).
- La clôture de la MCO M334 est endommagée par une chute d'arbre, il a été demandé de fournir les justificatifs de la réparation.
- Dans la cadre de la surveillance prescrite par l'AP1, certains documents de contrôle étaient manquants. Il a été demandé de les fournir.

Les mesures sur le vecteur eau et air respectent les limites fixées dans l'arrêté.

En bleu : localisation des travaux et installations visités lors de cette inspection

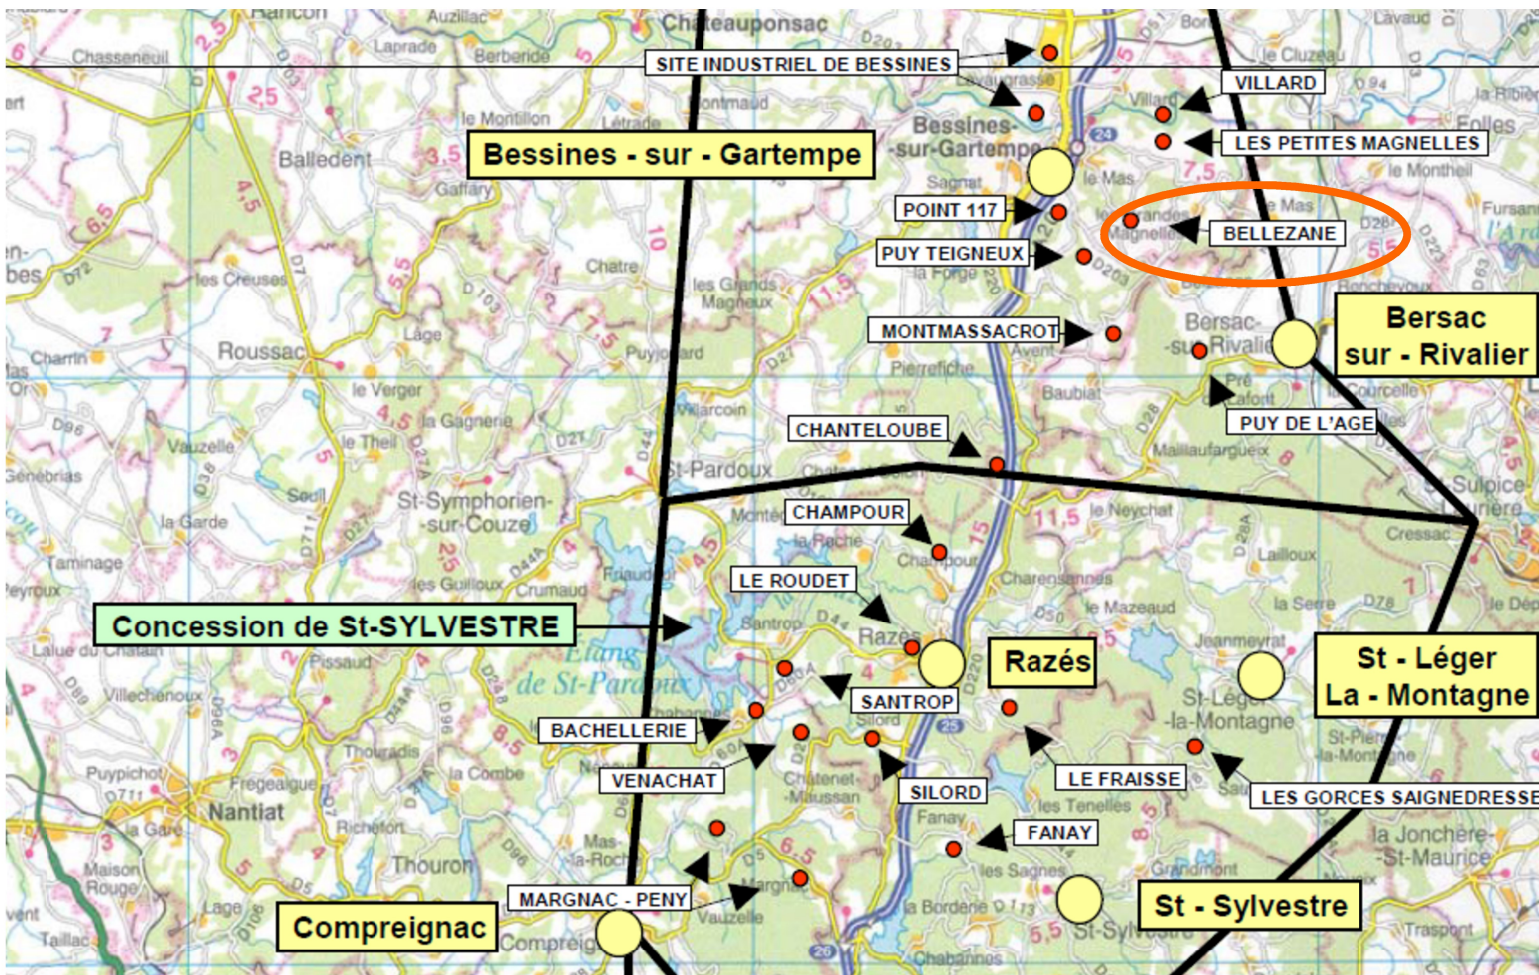
# Stockage de résidus et ancienne mine de Bellezane

- Activité ICPE (stockage de résidus - 1735) encadrée par AP du 17 novembre 1988 et suivants
- Thèmes inspection : Bassins de réception et de traitement des eaux
- Constats : Les dispositions constructives de deux bassins sont conformes, la conformité est à démontrer pour trois autres.
- Demandes : L'inspection a demandé à l'exploitant de mettre en place un dispositif passif de confinement entre le contenu des bassins et l'environnement, et de caractériser l'état des sols au voisinage de ces bassins.
- Suites de l'inspection : rapport d'inspection transmis le 12 janvier 2023
