Diminution du radon à coût maîtrisé

Maison en pierre de 100 m²
sur 2 niveaux

Année de construction :
avant 1960 et rénovation en 2000

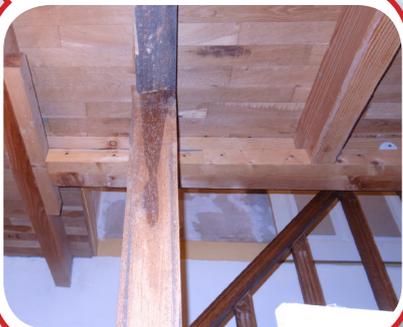
AVANT travaux

Escalier non isolé entre le sous-sol et le logement

- Création d'un sas (porte et cloisonnement de la cage d'escalier) ;
- Installation d'un extracteur électrique sur une fenêtre du sous-sol ;
- ouverture des fenêtres du garage.

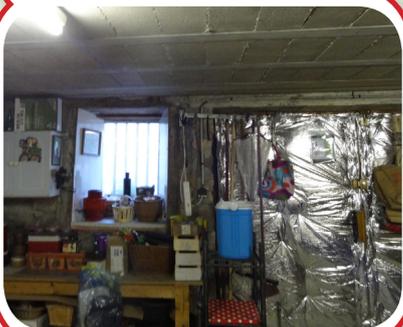
AVANT travaux

La fenêtre plexiglas et la porte de garage isolée confinent le sous-sol

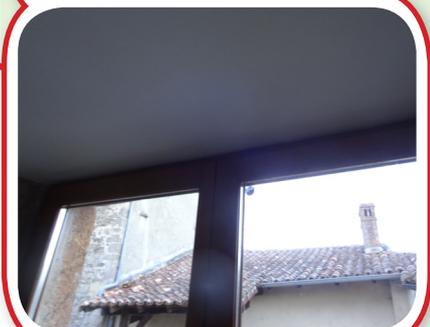
constat

Absence d'entrée d'air sur les fenêtres

Pour abaisser davantage ce taux, il faut créer des entrées d'air sur les fenêtres du logement et enlever les lames en bois sur la fenêtre du garage pour obtenir un renouvellement d'air plus important.

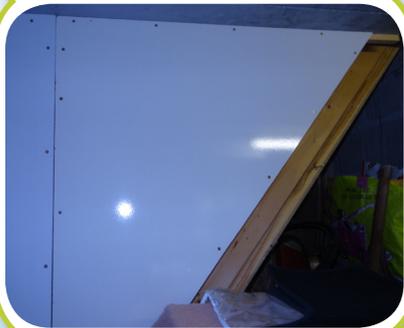
APRÈS travaux

Sas entre le sous-sol et le logement

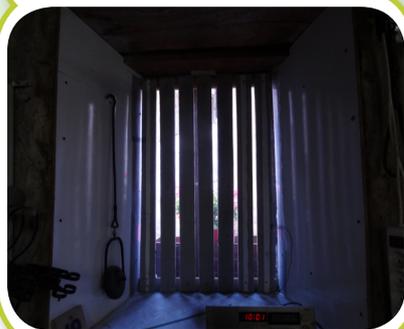
APRÈS travaux

Ouverture fenêtre du garage et mise en place de lames en bois anti-infraction

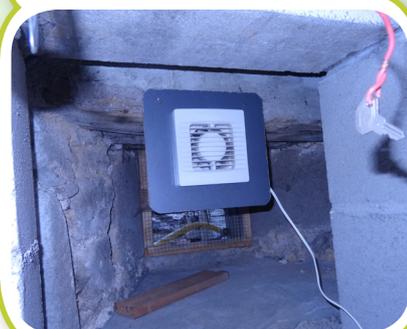
APRÈS travaux

Extracteur électrique sur fenêtre du garage
