Commission de Suivi de Site

PICOTY-SDLP à La Rochelle

Point sur la pollution accidentelle
Site de Picoty

Réunion du 23 mars 2017

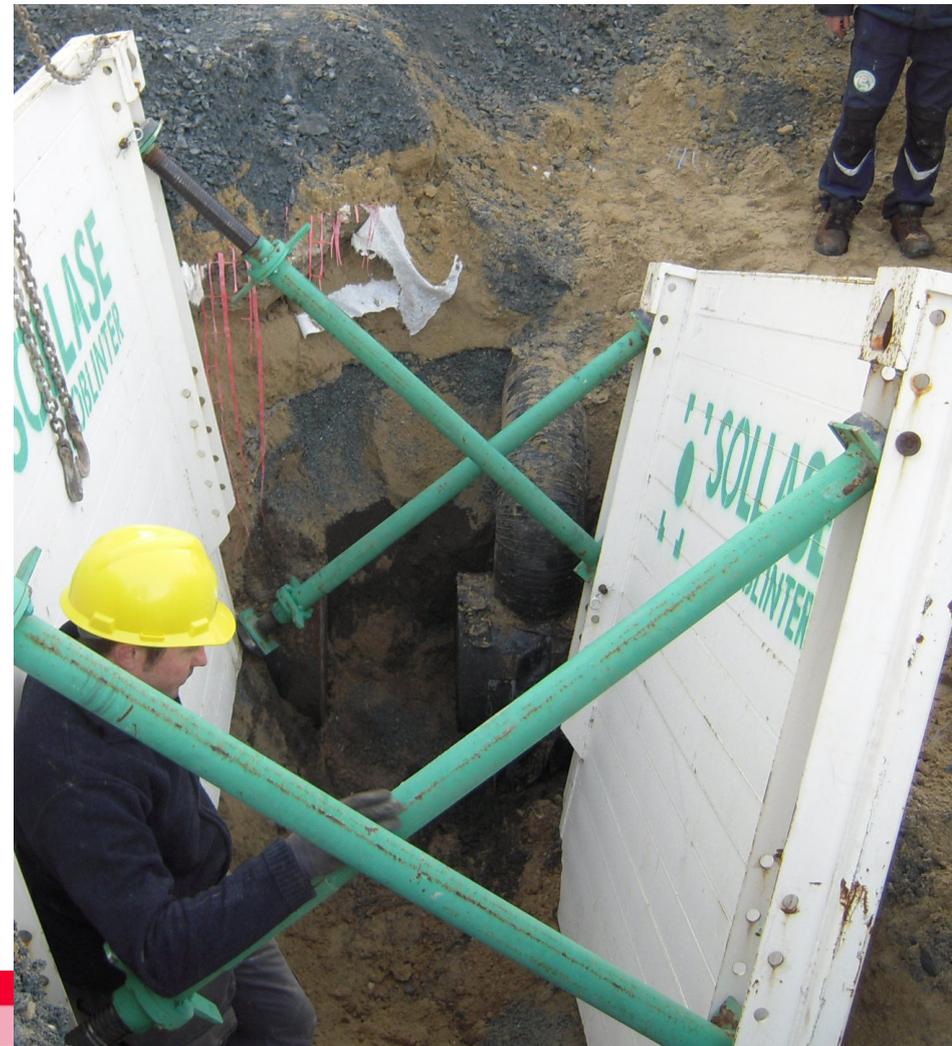
- 30 janvier 2017 : la société Picoty informe la DREAL d'une suspicion de fuite sur la tuyauterie reliant les bacs d'essence SP95 au poste de chargement camions

Contrôle des piézomètres :
surnageant au piézomètre G

- 31 janvier 2017 : investigations complémentaires : fuite localisée près de la voie ferrée. Jonction tuyauterie DN 500 enterrée et DN 250

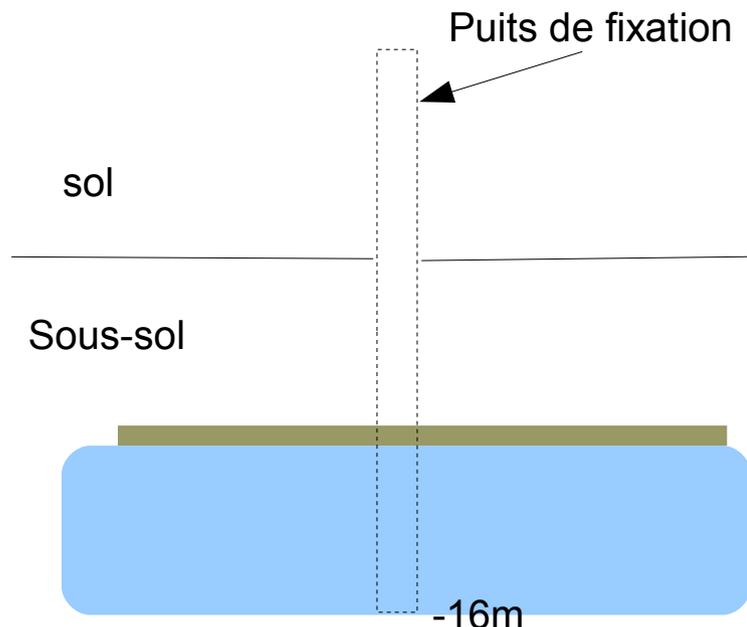
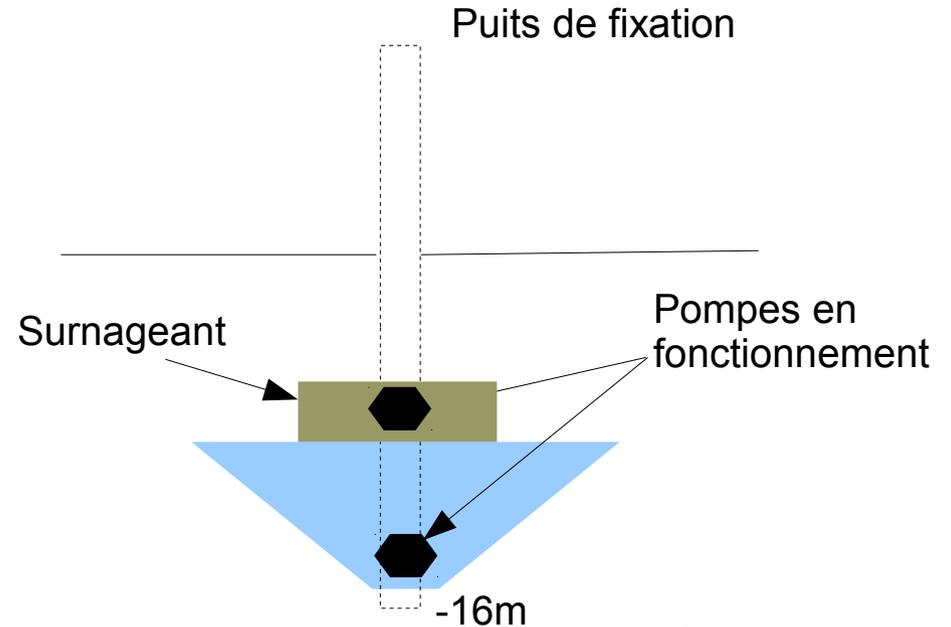
- création de 9 nouveaux piézomètres et suivi quotidien
- mise en place de 2 puits de fixation au près de la fuite : rabattage de la nappe d'eau souterraine
- réalisation de sondages du sol
- mesures des gaz du sol
- analyses des eaux souterraines dans les piézomètres des sites industriels voisins

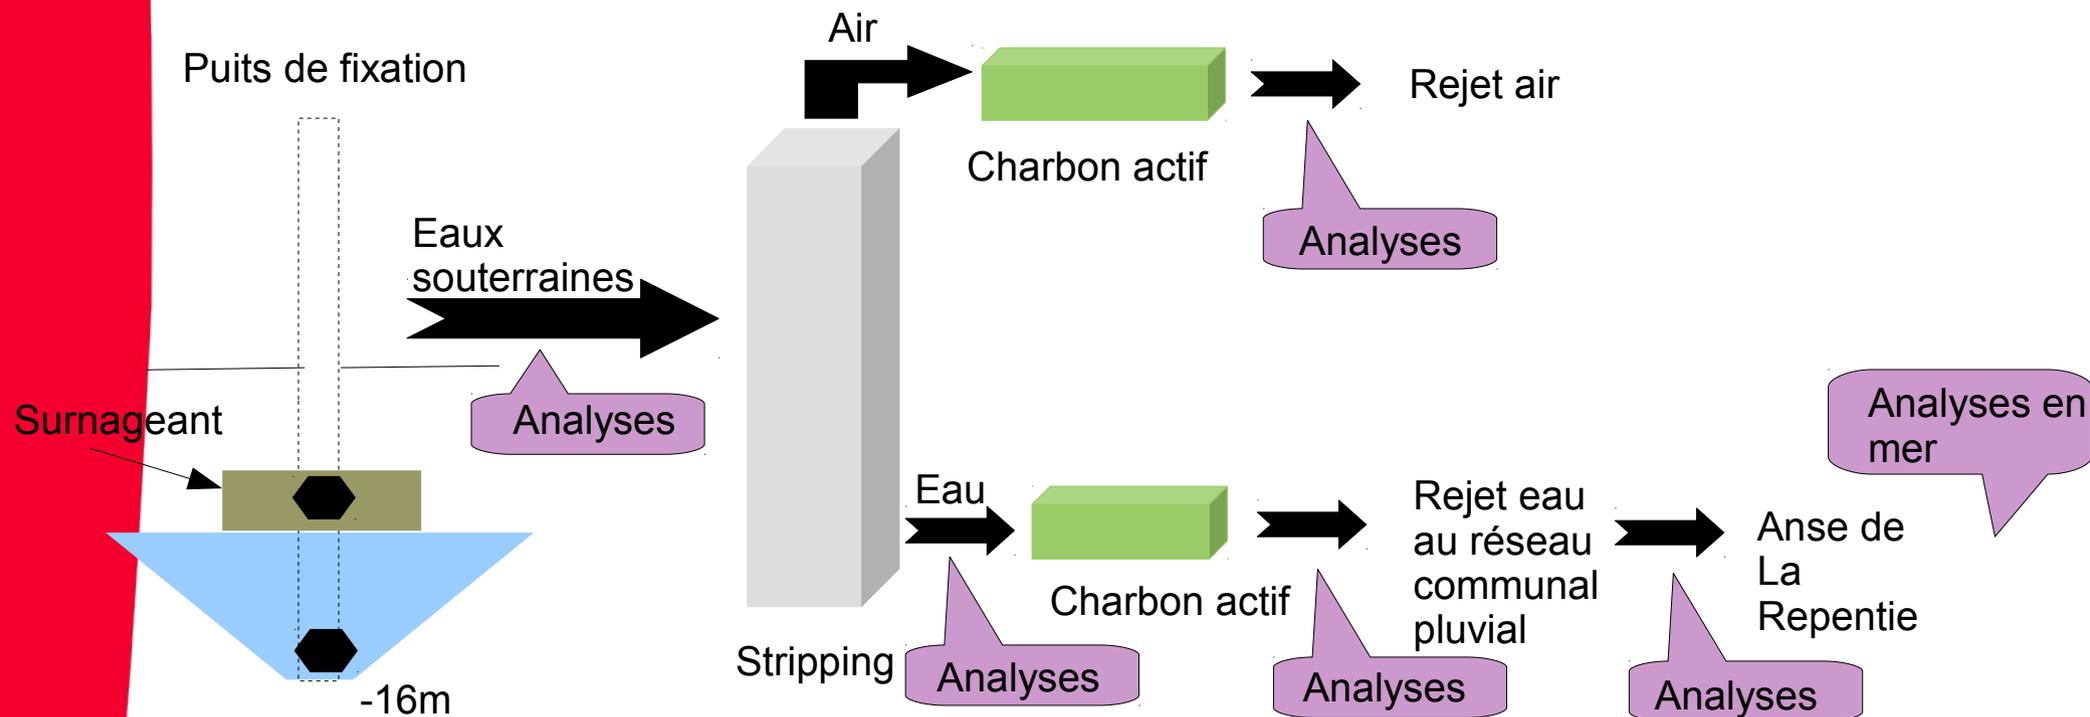
Gestion des eaux souterraines pompées

Suivi des rejets encadré par arrêté préfectoral de mesures d'urgences du 24 février 2017

Résultats conformes
