**Direction régionale de l'environnement,  
de l'aménagement et du logement  
Nouvelle – Aquitaine**

Objet : Visite d'inspection du site minier de Puy de l'Âge (87) du 26 avril 2022

| Site :<br>Date de l'inspection : | Site minier du Puy de l'Âge à Bersac sur Rivalier (87)<br>le 26 avril 2022 |

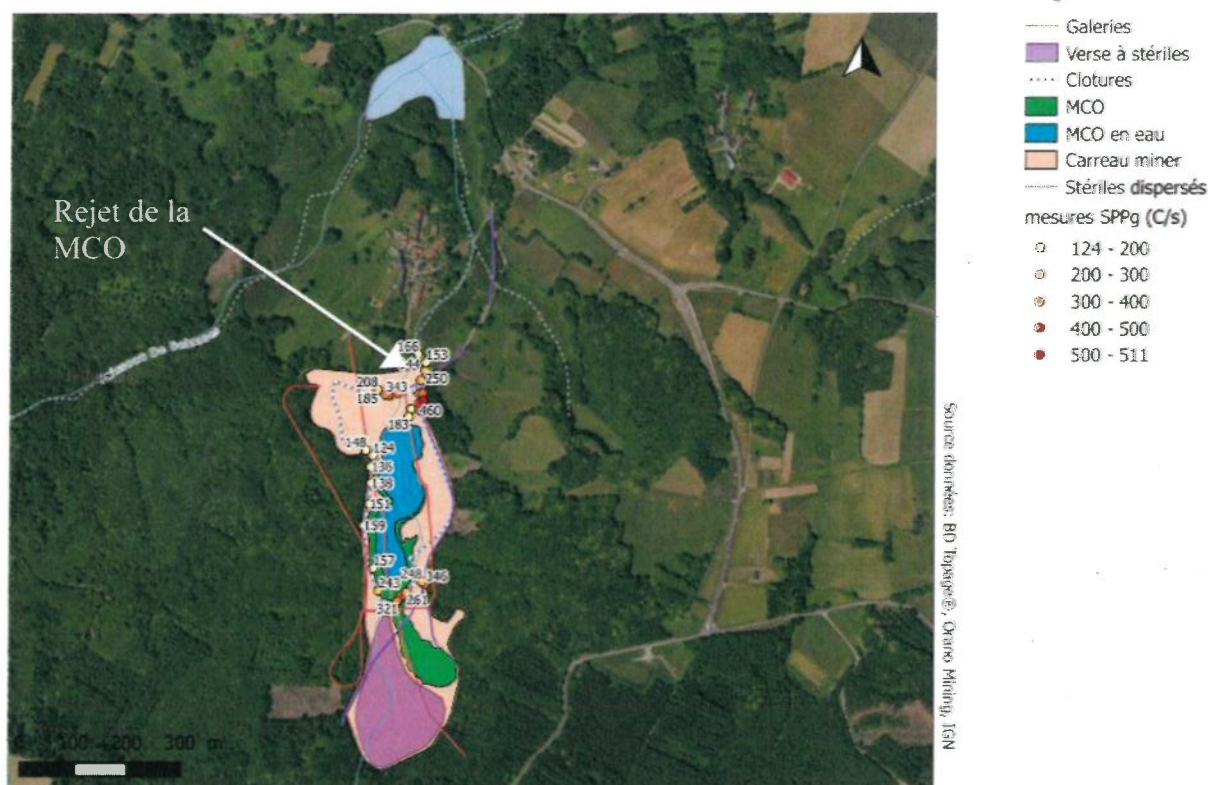
Figure 1 : Plan du site et localisation des mesures radiométriques réalisées par la DREAL (à titre indicatif car effectuées hors contexte normé)

Ces contrôles radiamétriques aléatoires, réalisés dans un contexte non normé, ont montré des valeurs comprises entre 150 et 510 chocs/s (figure 1) pour un bruit de fond local estimé à 150 c/s par l'IRSN.

Sur les zones examinées, l'inspection n'a pas constaté de valeurs présentant un risque au regard des usages actuels et les valeurs mesurées sont du même ordre de grandeur que celles fournies par l'exploitant sur son plan compteur.

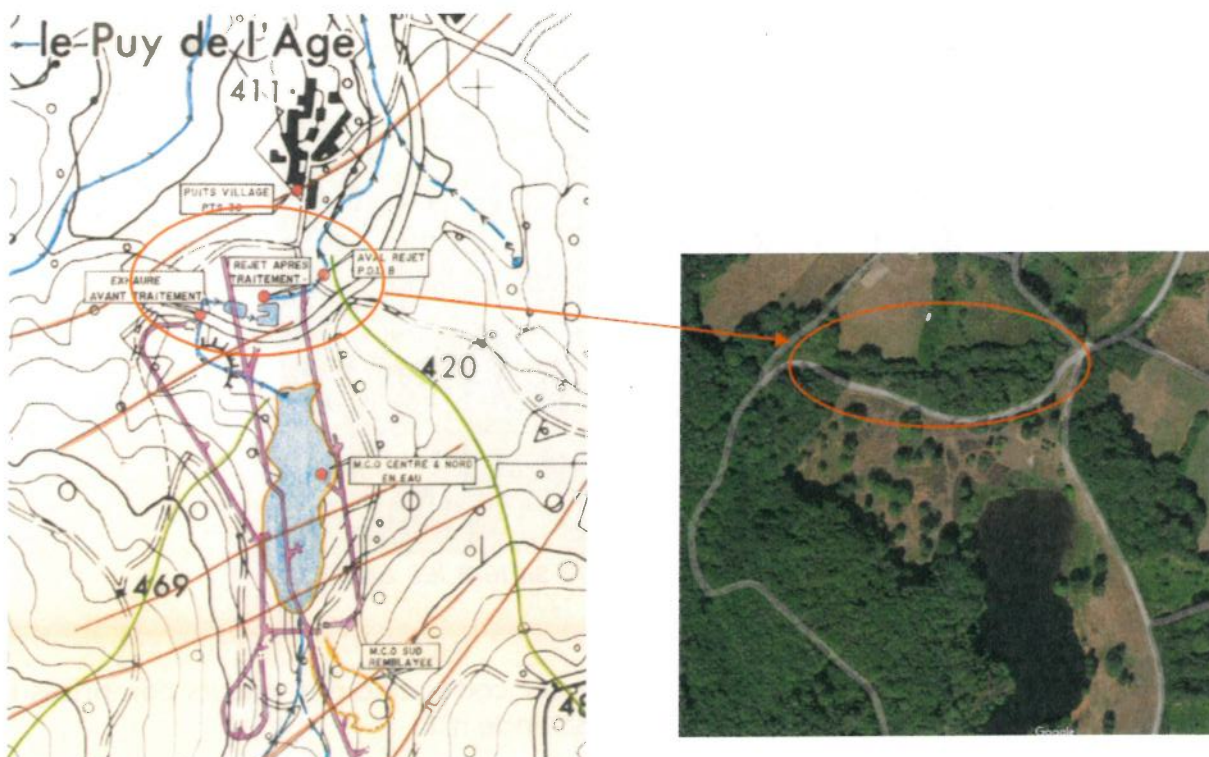
En effet, comme présenté sur la figure 3, la zone au nord du site accueillait l'ancienne station de traitement (totalement démantelée) et les bassins de décantation des boues d'exhaure.

La demande d'arrêt des travaux initialement déposée par la COGEMA en 1995, ne faisait état d'aucune analyse environnementale permettant de caractériser la pollution des sols après réaménagement de cette zone. Il apparaît donc justifié de demander à l'exploitant un bilan de la pollution et du marquage radiologique des sols (en fonction des produits de traitement des eaux minières utilisés et de tout autre substances susceptibles d'avoir été mise en jeu).

Figure 3: Localisation de l'ancienne station de traitement des bassins de décantation (source : dossier de demande d'arrêt des travaux COGEMA, 1995)

**Demande 1 : Il est demandé à l'exploitant de fournir un bilan de la pollution des sols au niveau des anciens bassins de décantation des boues d'exhaure et de l'ancienne station de traitement sous 3 mois. Ce bilan devra également figurer dans le dossier de récolement.**

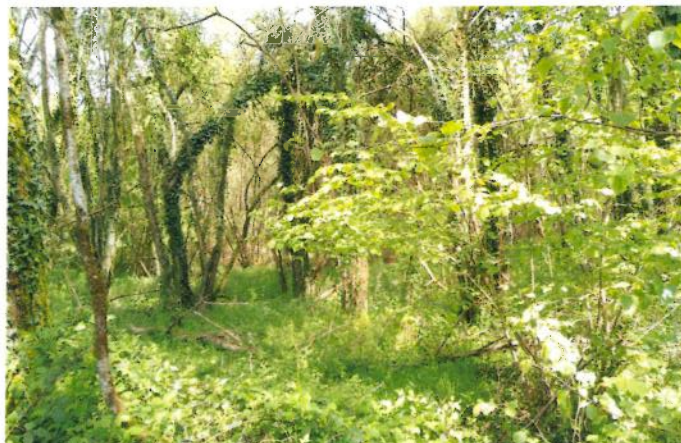
Les zones au nord du site correspondant à l'ancienne station de traitement des eaux minières et des bassins de décantation des boues d'exhaure, n'ont pu être examinées. En effet, la zone est entièrement recouverte de végétation et ne permet pas de circuler librement (figure 4).

*Figure 4: zone boisée où se situent les anciens bassins de décantation*

Le plan compteur fourni par l'exploitant montre sur cette zone des valeurs comprises entre 300 et 4000 c/s, ce qui justifie d'autant plus la demande n°1.

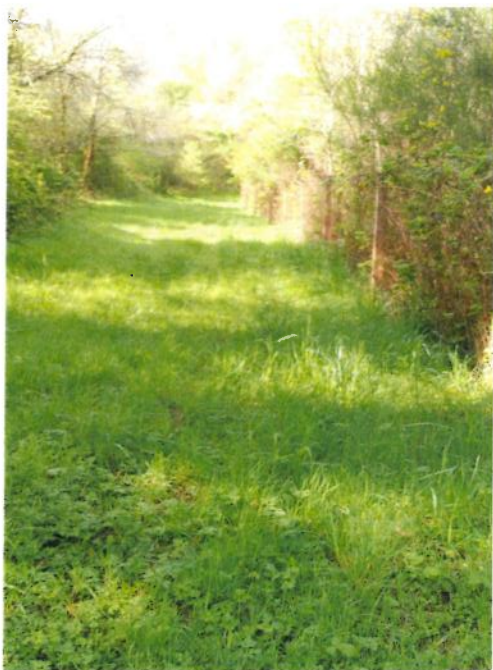
Cette MCO est encerclée par une clôture grillagée sur la partie Ouest et par une barrière en bois sur la partie Est (Figure 5 et 6). L'exploitant indique avoir souhaité travailler au maximum sur l'intégration paysagère de ce site et à travailler à le rendre le plus harmonieux possible avec l'environnement présent. La barrière a donc été installée à des fins paysagères en concertation avec la mairie de Bersac et parce que la MCO ne présente à cet endroit aucun parement apparent.

*Figure 5 : Clôture grillagée en zone ouest de la fosse*

Pour la partie grillagée qui encercle les zones dangereuses (jusqu'à 25 m de parement apparent), l'inspection a pu procéder par sondage à un contrôle de l'état de celle-ci, aucune dégradation n'a été constatée.

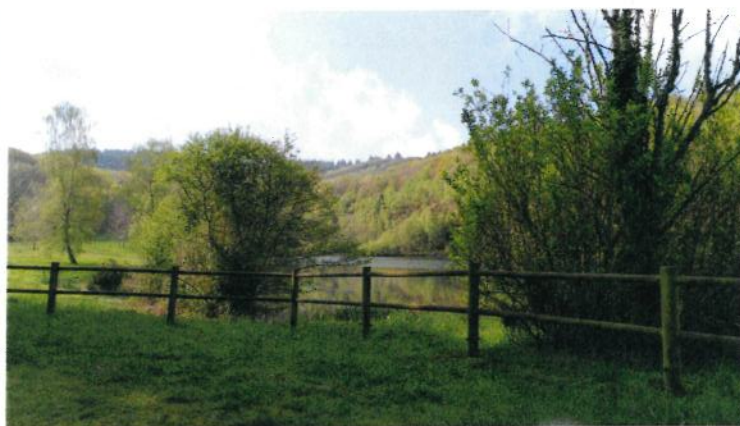
*Figure 6 : Barrière en bois en zone Est de la fosse*

Par conséquent le risque de chute de hauteur à ce niveau est inexistant. Concernant le risque de noyade, sur les berges, des panneaux indiquant une interdiction d'accès à la zone ont été apposés sur la clôture.

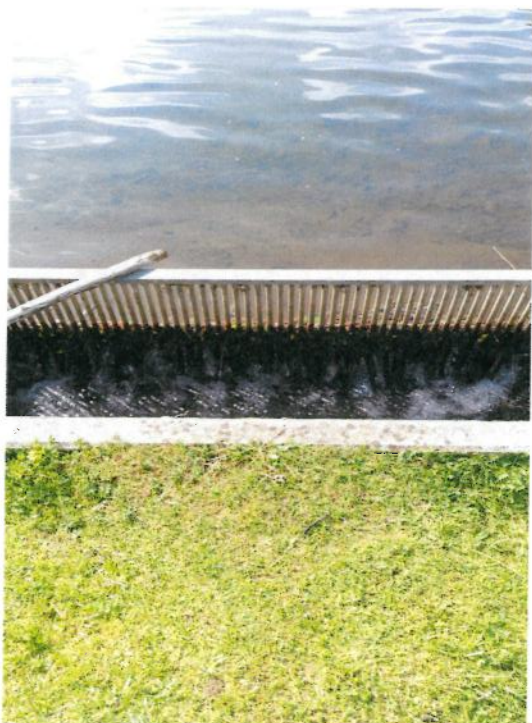
Les eaux de surverse du plan d'eau (figure 7) s'écoulent par gravité vers le nord dans un fossé canalisé qui rejoint un ruisseau (figure 8) qui s'écoule vers l'étang privé dit de « Puy de l'Age ». L'inspection a pu constater l'écoulement des eaux en sortie de MCO et le rejet dans le ruisseau, le point de rejet dans l'étang du puy de l'âge n'a pas fait l'objet de cette visite.

Aucune anomalie n'a été détectée concernant l'écoulement des eaux de surverse.

Figure 7: surverse de la MCO

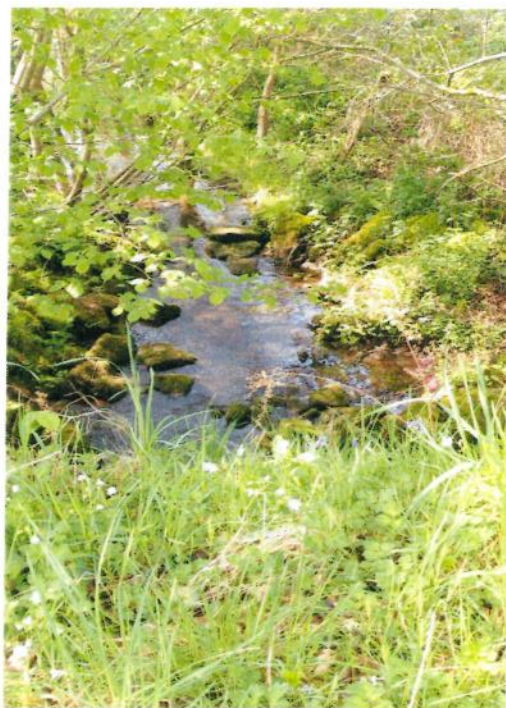
Figure 8: Ruisseau récepteur des eaux de surverse

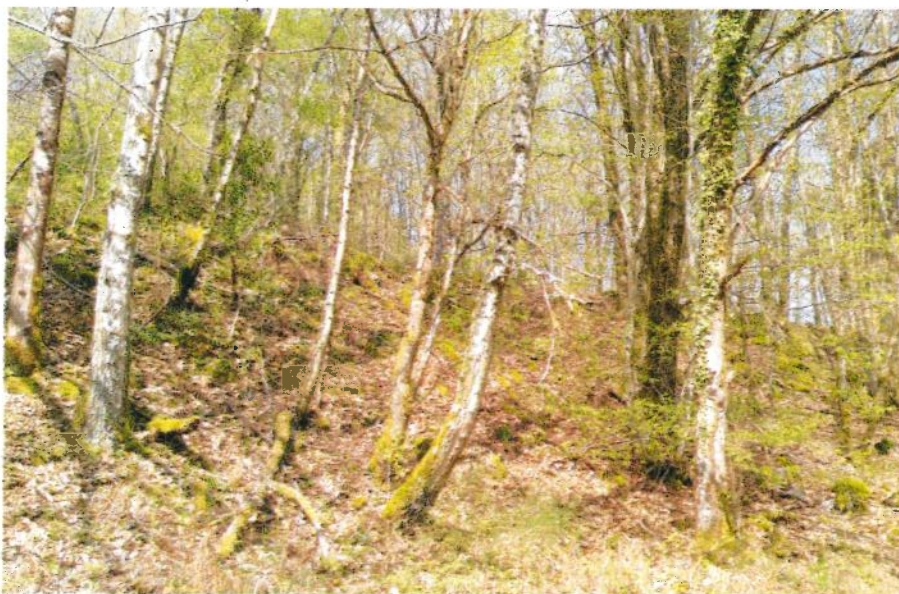
La verse est recouverte intégralement par de la végétation, comme présenté en figure 9. Les pentes de la verse ne présentent pas de dangers apparents pour la sécurité publique et le risque d'envol de poussières est limité par le couvert végétal.

Figure 9 : Abords de la verse à stériles

L'exploitant devra démontrer dans son dossier de récolement sa stabilité selon les dernières recommandations en vigueur.
