Rapport d'inspection du site minier uranifère de Silord

Inspection du 20 octobre 2010

Une inspection du site minier uranifère de Silord, situé sur la commune de Razès (87) a été effectuée le 20 octobre 2010.

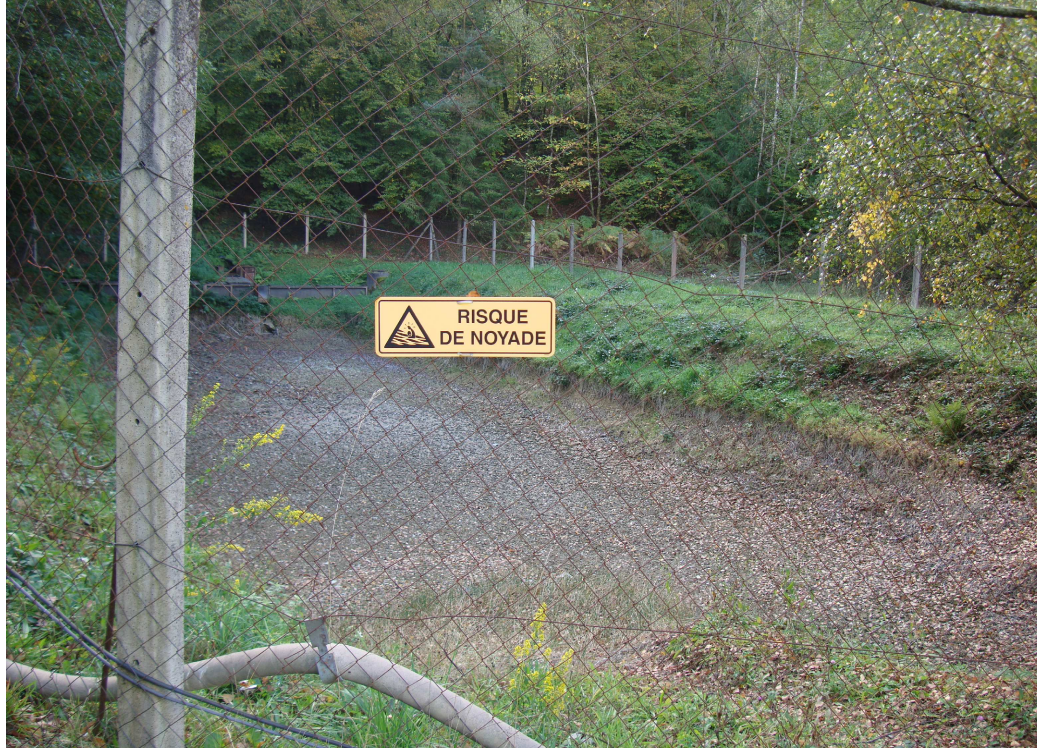
Une clôture grillagée à poteaux béton empêche l'accès du public à certains bassins de la station de traitement (cf. annexe 1), mais d'autres bassins ne sont pas clôturés (cf. annexe 2).

Annexe 1 : bassin de la station de traitement des eaux clôturé

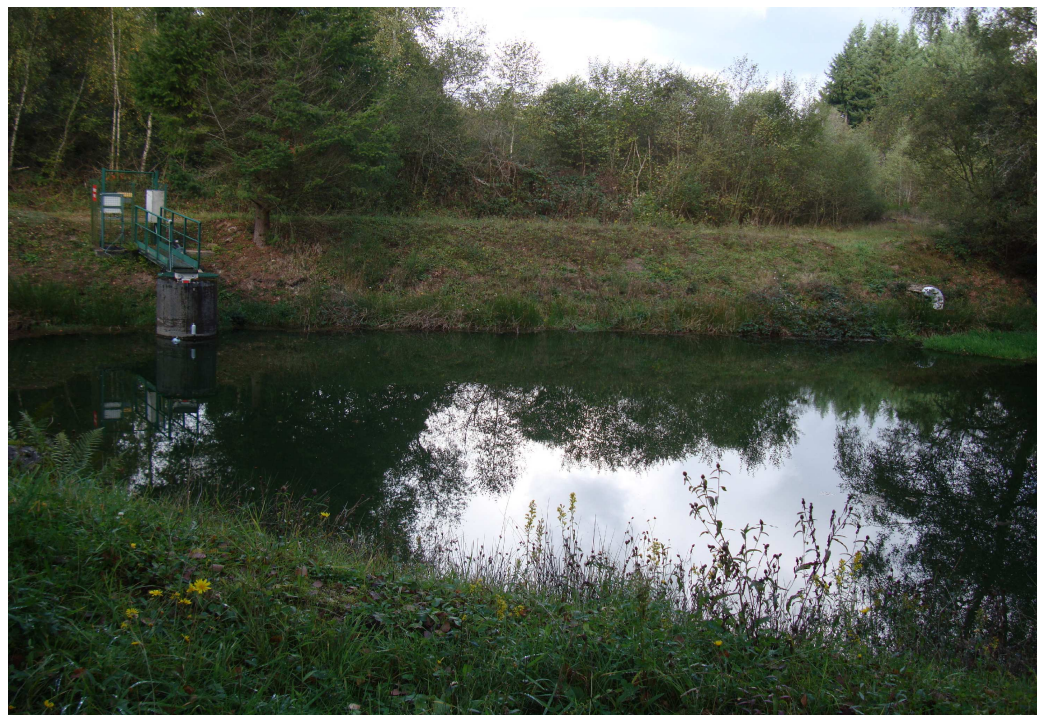
Annexe 2 : bassin de la station de traitement des eaux non clôturé

AREVA NC doit déposer un dossier de déclaration d'arrêt définitif des travaux miniers avant la fin du premier semestre 2011. Ce dossier devra proposer un réaménagement du site permettant de palier aux problèmes de gestion des eaux constatés, notamment en ce qui concerne la station de traitement des eaux et les rejets diffus.

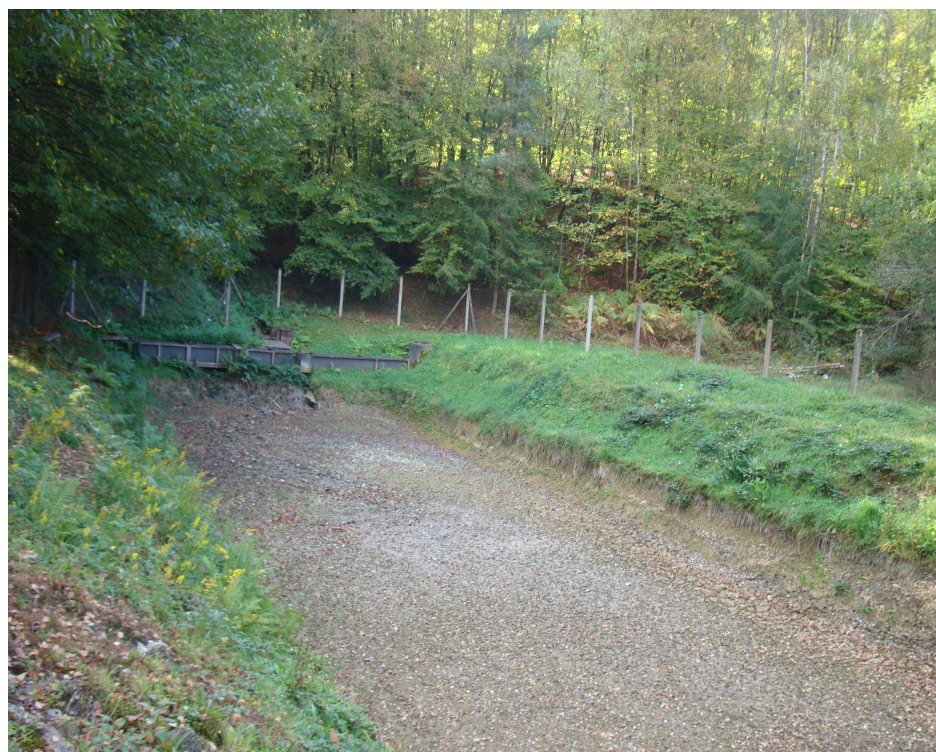
Il a été constaté qu'un bassin de la station de traitement était « à sec » le jour de l'inspection (cf. annexe 3). D'après AREVA NC, l'absence d'eau dans le bassin serait liée à un problème d'étanchéité de celui-ci.

En bordure du Ritord, plusieurs écoulements diffus sont visibles. D'après AREVA NC, ces écoulements diffus seraient dus – au moins pour partie – au manque d'étanchéité des bassins.

Sur le chemin à proximité des bassins de la station de traitement, le flux de photons peut atteindre 500 c/s, pour un débit d'équivalent de dose de 0,55 $\mu\text{Sv/h}$. Sur les bassins à secs, des points présentant une mesure au SSP2 de 2000 c/s et 4000 c/s ont été remarqués (environ 10 à 20 fois le bruit de fond).

Annexe 3 : bassin de la station de traitement des eaux « à sec »

Dans le cadre du dossier précité, AREVA NC doit étudier une nouvelle gestion des eaux en vue d'un traitement ne nécessitant pas de relevage des eaux.
