## PRÉFET DE LA CREUSE

### **RAPPORT D'INSPECTION DU SITE MINIER URANIFERE DE MAS ET DE ROUSSINE**

**INSPECTION du 16 mai 2011**

Visite d'inspection des sites miniers « Mas » et « Roussines » commune de Jouillat (23)

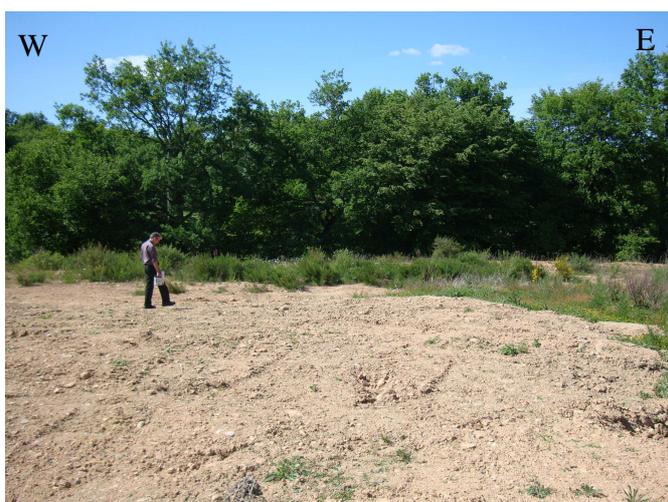
Les stériles excavés (environ 500 m<sup>3</sup>) sont disposés sur la plateforme supérieure de la verse. Cette plateforme avait été identifiée comme la zone d'emprunt des stériles. Le réaménagement est conforme à la notice d'impact d'AREVA du 11 janvier 2011.

La zone de stockage est remodelée de façon à limiter la percolation des eaux pluviales et ne semble pas remettre en cause la stabilité géotechnique de la verse.

*Partie supérieure de la verse*

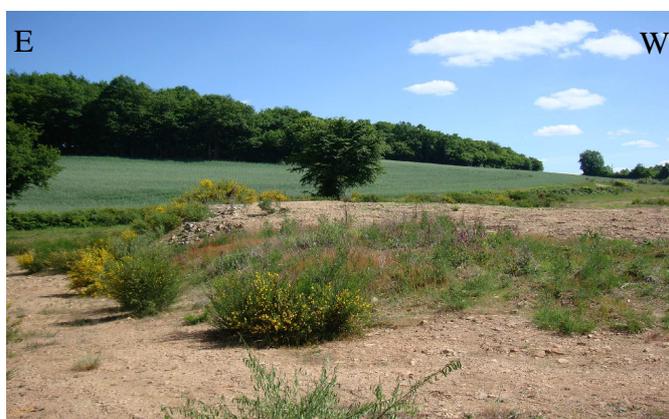
*Vue de la partie supérieure de la verse*

*Zone de remblayage des stériles sur la verse au sein du site*

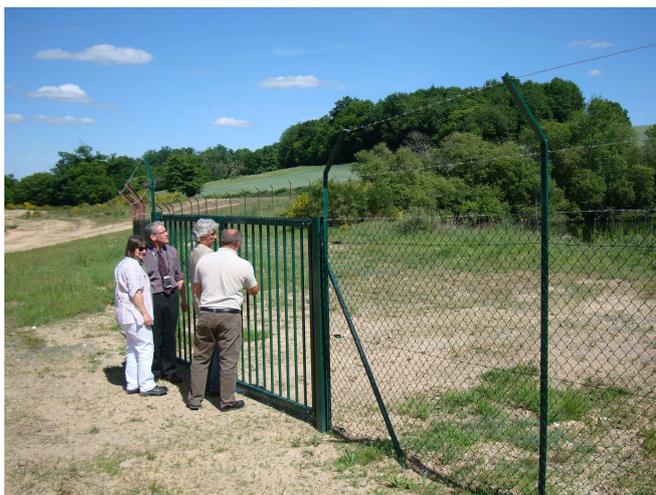
**3.1. Clôture** : la mine à ciel ouvert est clôturée par un grillage solide et efficace de minimum 1,80m avec trois rangées de barbelés dont la dernière est déportée vers l'intérieur, conformément aux dispositions de l'arrêté préfectoral du 28 décembre 1983. Remarque levée.

Portail principal de la mine à ciel ouvert
