**Objet : Inspection des sites - La Besse (commune de St Julien-aux-Bois)**

**AREVA NC**  
**ANCIEN SITE MINIER DE LA BESSE**

**ETABLISSEMENT DE LA CARTE**  
**ALEAS MOUVEMENTS DE TERRAIN**

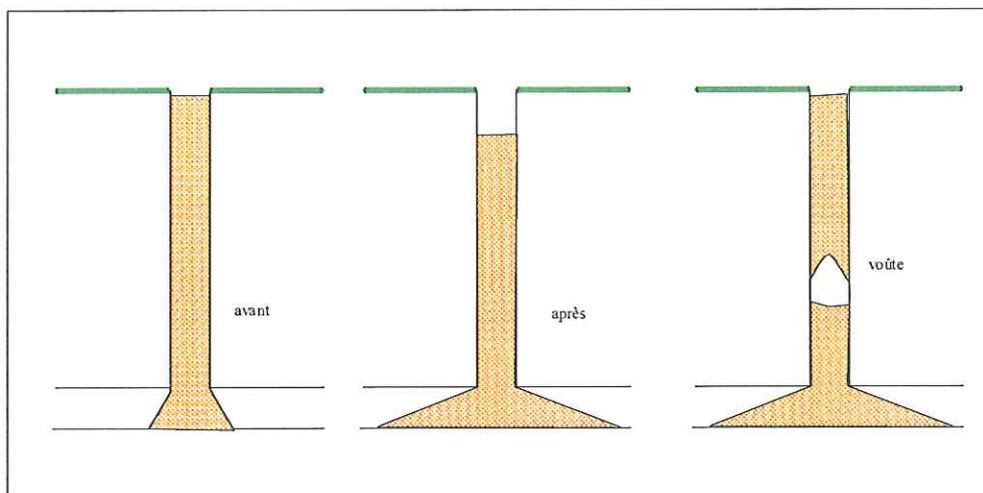
Fig.1. Débouillage d'un puits

- le débouillage des ouvrages fond-jour. Le débouillage est une descente plus ou moins brutale des matériaux de remblayage lorsque ceux-ci peuvent se répandre dans des galeries laissées vides. Ces vides peuvent se situer soit au bas des ouvrages soit à mi-profondeur. Le plus souvent, l'instabilité est due soit à un équilibre précaire du talus de remblai qui se forme lors de l'opération de remblayage soit à la rupture d'un barrage destiné initialement à contenir le remblai. Lors d'un « débouillage », le remblai envahit brutalement les vides (voir figure 1). Il s'en suit une descente du remblai contenu dans l'ouvrage avec une répercussion au jour mais cette descente peut ne pas se faire instantanément car la formation de voûte plus ou moins stable à l'intérieur même du remblai est un phénomène courant. Il faut cependant signaler que le débouillage brutal et important d'un puits est un événement assez rare.

Pour fixer l'ordre de grandeur d'un affaissement en surface, on peut effectuer un calcul simple en partant des hypothèses suivantes :

Ainsi, pour une galerie de 2 m de large et 2 m de haut, si initialement le talus présentait une pente de 45 degré qui passerait ensuite à 30 degré, l'affaissement en surface serait de 1,46 m, pour un ouvrage de 4 m<sup>2</sup> de section.

Il faut cependant signaler que le débouillage brutal et important d'un puits est un événement assez rare. Les dispositions prises lors du comblement d'un puits relatives aux ouvrages souterrains en communication avec les puits sont donc un facteur prépondérant pour l'évaluation du risque. Lors des travaux de fermeture des puits à La Besse, un traitement des ouvrages situés au pied des puits a été effectué, ce qui conduira à exclure la possibilité de débouillage.

Le mouvement observé sur le Puits 3 de La Besse est probablement dû à un écoulement des produits de remblayage vers du vide car l'amplitude de l'affaissement paraît supérieur à celle que l'on pourrait attribuer à un simple tassement.

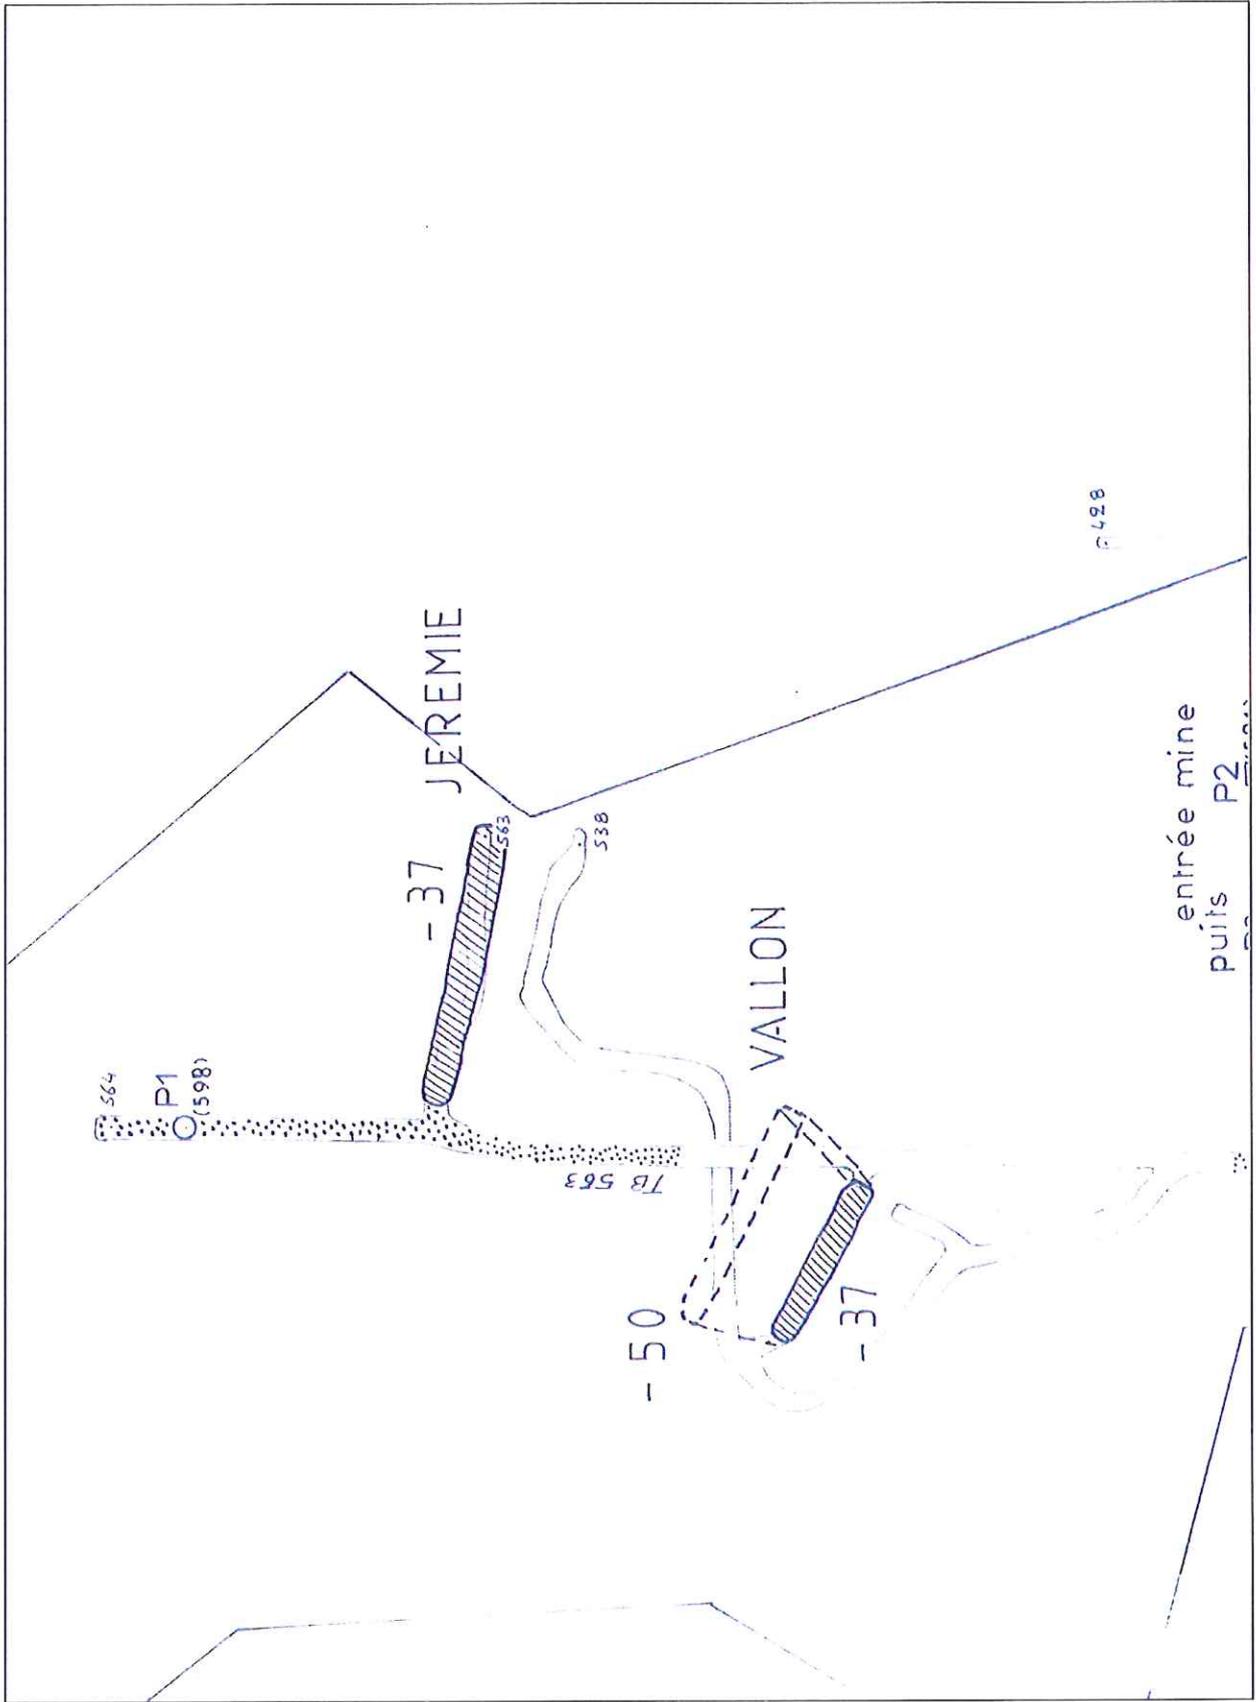
SITE DE LA BESSE  
 PLAN DES TRAVAUX SOUTERRAINS  
 Filons Plagne et Hourtoule 0, 1 et 2

La MCO Plagne est classée sujette à tassement. Etant donné que le remblai du puits P3 descend assez régulièrement, le puits ne sera pas classé à zone fontis mais à zone de tassement en notant que l'amplitude du tassement a été nettement plus importante qu'un tassement de MCO et risque encore de se poursuivre. La localisation bien précise de ce puits grâce à la maçonnerie qui le ceinture permet d'estimer que le danger induit par ce tassement n'est pas très important.

Quant aux TMS du filon Plagne qui démarre à la cote -12 au fond de la MCO, la majorité des vides a été remblayée à l'exception de la tranche située sous la dalle de séparation de la MCO. Dans le cas où les épontes sur lesquelles s'appuie la dalle venaient à céder, un affaissement plus important qu'un tassement pourrait être observé en surface. Le scénario de rupture prévisible commencerait par une dégradation d'une éponte ou des deux épontes sur lesquelles repose la dalle, puis un basculement de la dalle de béton, avec ou sans rupture de cette dalle, ce qui entraînerait une descente des remblais de la MCO. En surface, on peut penser qu'il se formera une « cuvette » d'affaissement plutôt qu'un fontis aux parois verticales. On classera cette zone en zone d'affaissement.

La MCO Hourtoule 0 sera classée sujette à tassement. Les deux TMS Hourtoule 0 seront classées sans risque, étant donné leur profondeur à laquelle les dépilages commencent.

La MCO du filon Hourtoule 1 est classée sujette à tassement. En ce qui concerne les TMS dont la partie supérieure, au dessus de la cote -30, a fait l'objet de remblaiement par différentes techniques, il faut distinguer :

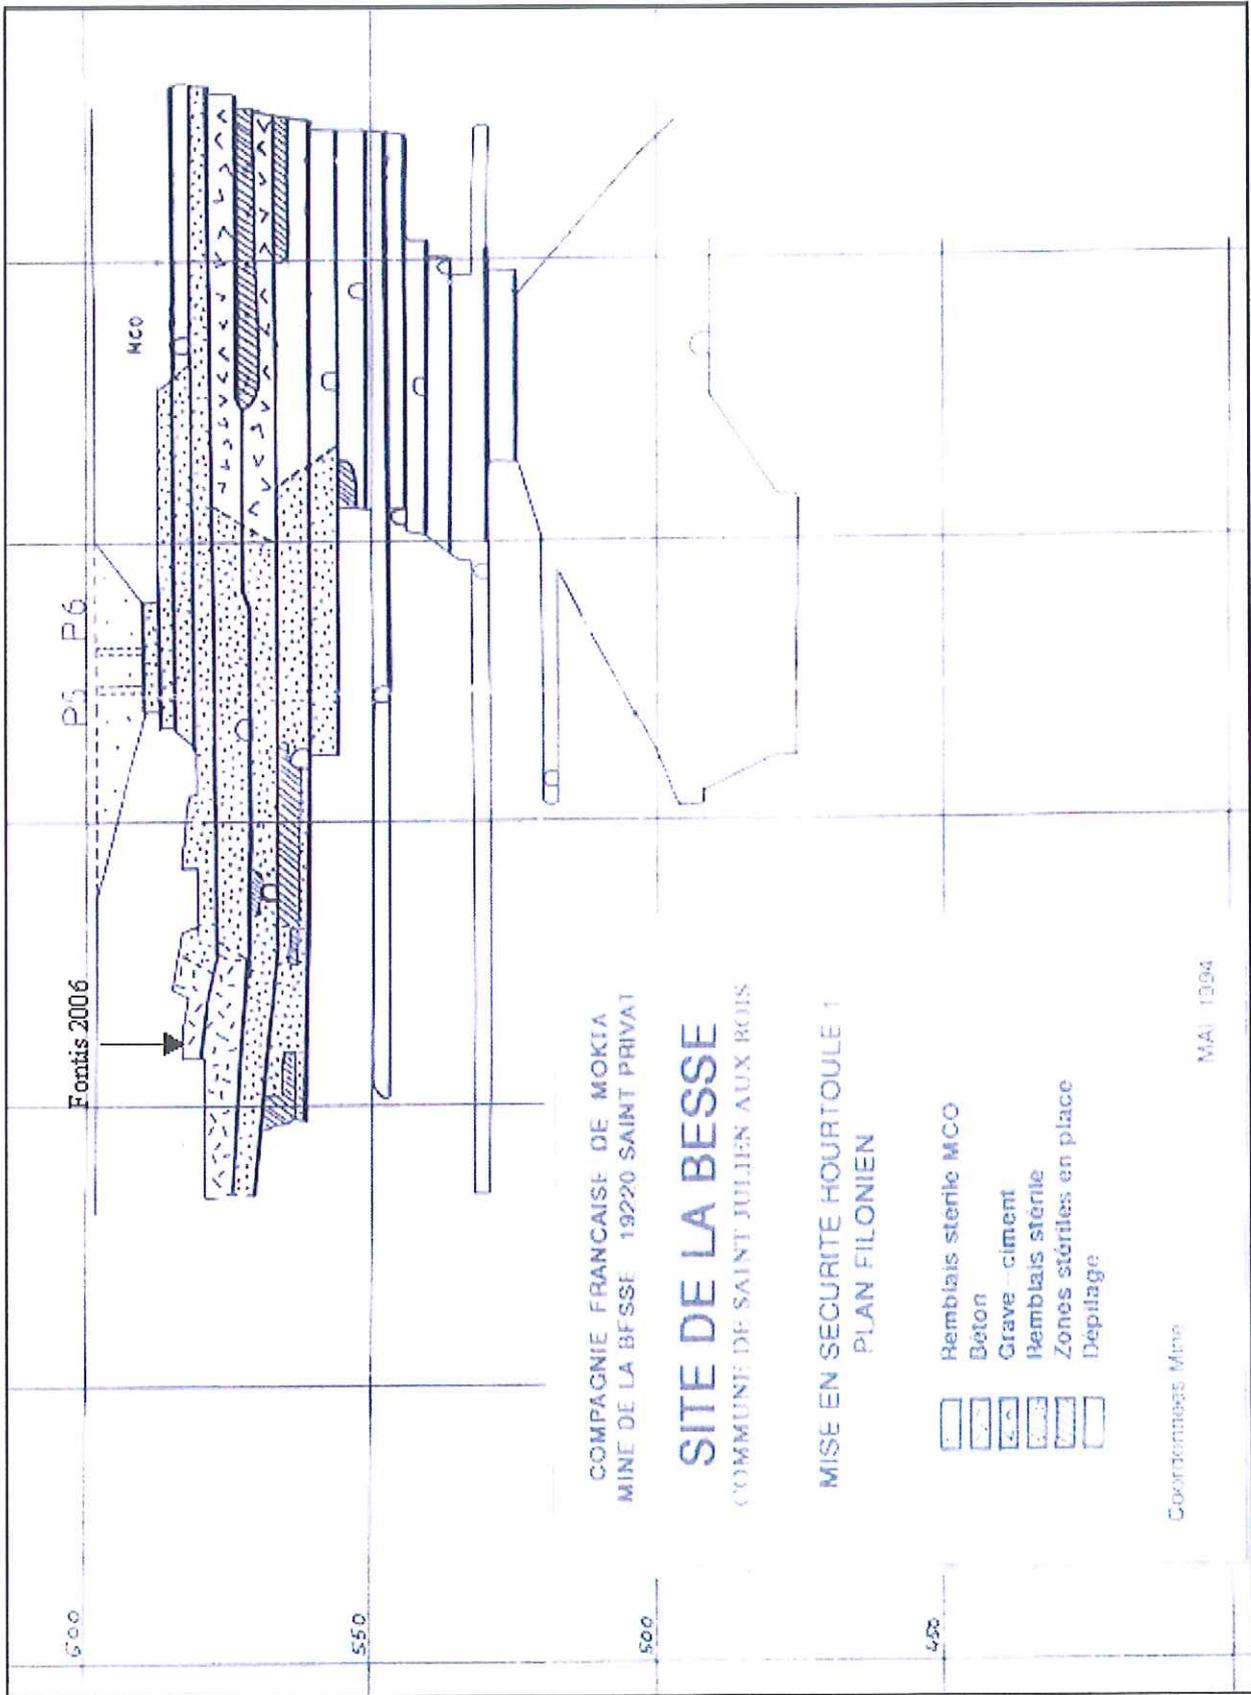
MISE EN SECURITE HOURTOULE 1  
PLAN FILONNIEN

- la partie Nord-Ouest. Un fontis a eu lieu en 2006 à l'extrémité du niveau -20. Le scénario supposé de la formation de ce fontis est le suivant : la dalle de béton séparant la tranche supérieure de la tranche sous-jacente se rompt, probablement à cause de la mauvaise tenue des épontes ; il en résulte un découvert des épontes de l'ordre de 8 m entraînant l'éboulement de l'éponte toit qui se répercute à la surface. Ce fontis n'aurait pas eu lieu si le remblayage avait été complet. La technique de remblayage était la mise en place d'une grave-ciment par gravité à partir de sondages forés depuis la

surface. Les documents consultés indiquent qu'un volume de 430 m<sup>3</sup> a été introduit, ce qui manifestement a été insuffisant. Pour estimer le risque de nouveaux incidents, il faudrait connaître le vide résiduel actuel. On peut faire une estimation de ce vide comme suit :

- le volume exploité est estimé à 350 m<sup>3</sup> (surface mesurée sur le plan filonien Hourtoule 1 fourni en annexe) x 3 m (puissance du filon) soit : 1050 m<sup>3</sup>
- ce vide a été partiellement comblé par :
  - le remblai bétonné 430 m<sup>3</sup>
  - les terrains effondrés lors du fontis. En prenant une section de 20 m<sup>2</sup> et une hauteur de recouvrement de 15 m, avec un coefficient de foisonnement de 1.4, les terrains effondrés ont pu produire un volume d'éboulis de 420 m<sup>3</sup>
  - la dalle ferrailée entre niveaux soit 30 m<sup>3</sup> (sur 20 m de long)

Le vide résiduel serait de 170 m<sup>3</sup>, c'est-à-dire assez faible et ne pourrait pas donner lieu à un nouveau fontis en surface de dimension importante. Compte tenu de l'incertitude du calcul, on classera néanmoins la zone en zone de fontis sachant que la profondeur d'un éventuel fontis serait faible. Quant à la zone du fontis 2006, on la classera en zone de tassement, dû aux terrains foisonnés et au remblai rapporté pour le combler.

Fontis 2006
