**Objet : AREVA MINES**  
**Rapport de visite d'inspection – Site minier « La Vedrenne » à Egletons (19)**

Visite d'inspection : Date de la visite :	Site minier « La Vedrenne » à Egletons (19) 7 octobre 2014
Situation administrative :	Travaux miniers souterrains – 14 tonnes Exploitant : AREVA Mines Propriétaires du site : commune
Référentiels utilisés :	- Bilan de fonctionnement de la Corrèze - Courriers AREVA : 12/09/2011, 13/01/2011, 09/08/2011, 27/06/2012, 06/08/2012, 20/09/2012, 12/12/2012, 28/01/2013, 28/03/2013, 24/10/2013 - courrier au Préfet pour information de la mairie et demande de restriction d'usage (15/05/2013)

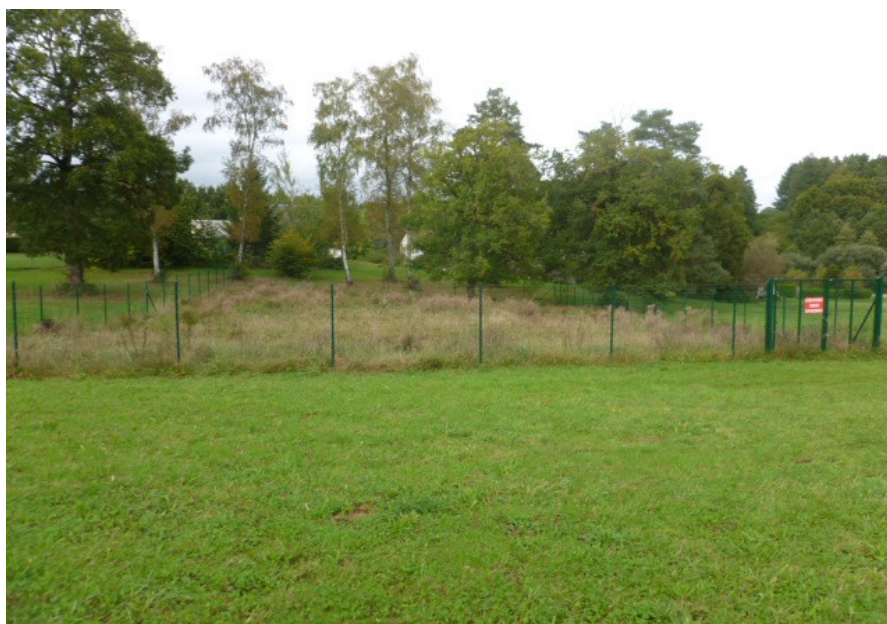
Un désordre type affaissement s'est produit le 12 octobre 2012 au niveau de la zone nord des anciens travaux miniers et dans le secteur des travaux de confortement effectués en août 2012. Le rapport d'incident transmis fait état d'un ensemble de causes : fortes pluies les jours précédents, possible fragilisation de la zone par la campagne de sondage 6 mois plus tôt et présence d'un montage non remblayé lors du réaménagement.

*Zone où le désordre s'est produit – clôture*

*Il est demandé à Areva de proposer sous 2 mois à compter de la réception du rapport les travaux qu'ils comptent mettre en œuvre sur ce site, ainsi qu'un calendrier prévisionnel de réalisation.*

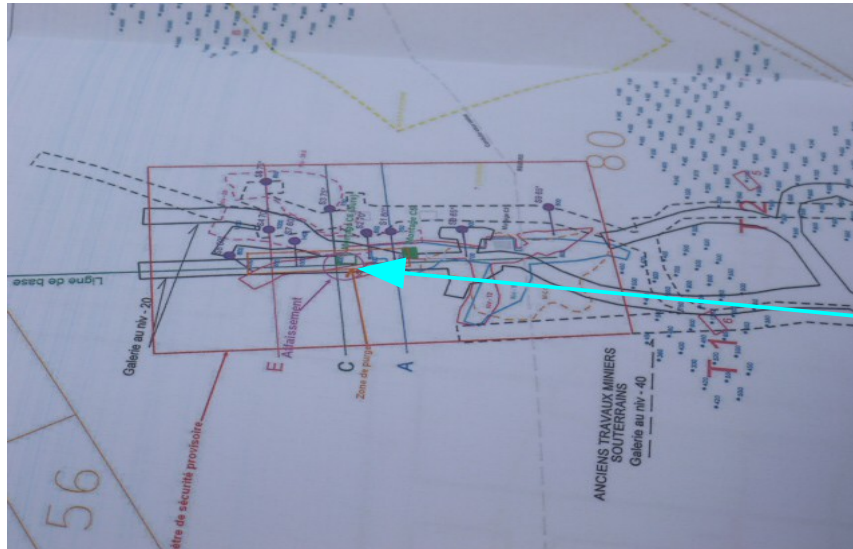
Un large périmètre autour de la zone de l'affaissement a été clôturé ; il englobe une grande partie des travaux sous-terrains de la zone afin de prévenir tout risque, notamment lié à la présence de personnes (cf schéma ci-après).

Zone dans laquelle  
le désordre a été  
localisé

*Schéma de position : le rectangle rouge correspond à la zone clôturée*
