**Objet : AREVA MINES
Rapport de visite d'inspection – Site minier du Jaladys à Saint Julien aux Bois**

Visite d'inspection : Date de la visite :	Site minier du Jaladys à Saint Julien aux Bois (19) 7 octobre 2014
Situation administrative :	Mine à ciel ouvert exploité de 1978 à 1982 – 0,114 tonnes Exploitant : AREVA Mines Propriétaires du site : privé
Référentiels utilisés :	- Bilan de fonctionnement de la Corrèze de 2008 - Courriers AREVA des 23/02/2010, 29/06/2010, 12/07/2010, 21/09/2010, 31/05/2011 et 09/11/2011

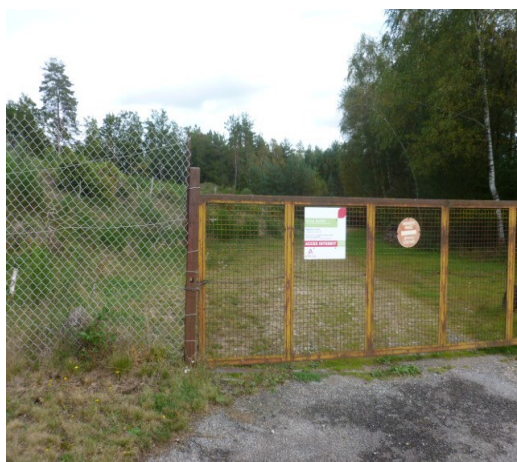
1^{er} portail d'accès

L'inspection a permis de vérifier que la MCO est entièrement clôturée : présence d'une clôture périphérique « historique » correspondant à l'ancien carreau minier, une spécifique « récente », ainsi qu'une ancienne clôture « à vaches » autour des parties les plus abruptes de la MCO...

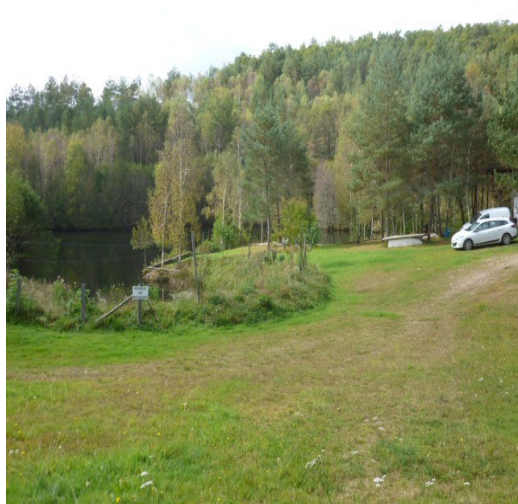
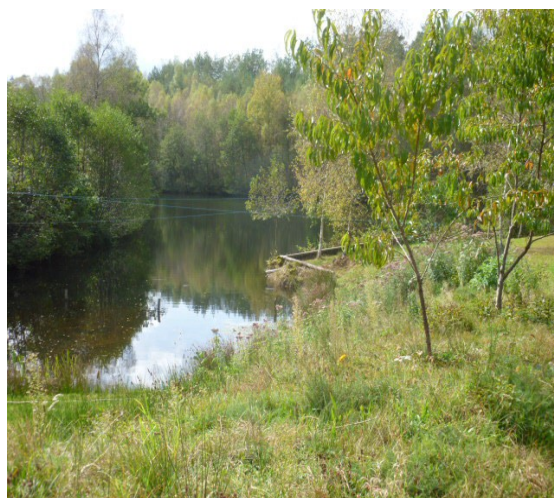
Le site est bien entretenu ; la MCO dispose d'un accès en pente douce.

Un aménagement spécifique a été aménagé en lien avec le SDIS et la commune pour servir de réserve incendie (feux de forêt).

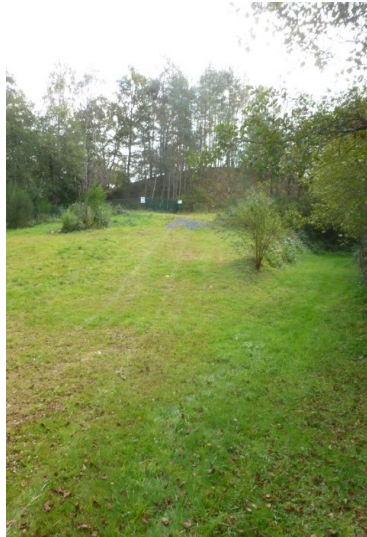
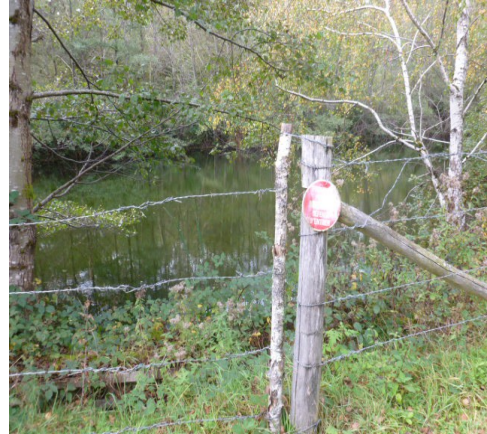
Accès aménagé pour les services de secours (portail dédié – lieu de prise d'eau prévu)

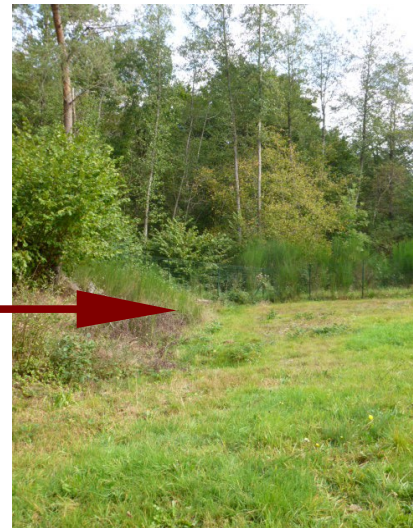
Point de surverse

Le point de surverse de la MCO existe mais ne coule pas. Toutefois, Areva annonçait par courrier du 23 février 2010 des analyses complémentaires au niveau des sédiments en aval du point de surverse - les résultats sont à transmettre.

Cette inspection a soulevé une remarque (transmission des résultats d'analyse des sédiments en aval du point de surverse) à laquelle il est demandé à l'exploitant de répondre sous 2 mois à compter de la réception du rapport.

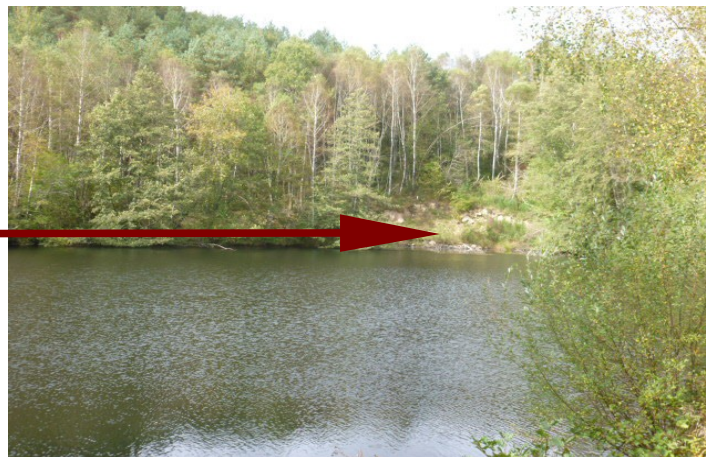
Une loupe de glissement localisée s'est produite en 2011. Elle ne présente pas de risque puisque se trouvant à l'intérieur de la clôture. Elle est d'ailleurs revégétalisée depuis.

Loupe de glissement (re-végétalisée)
