Objet : AREVA MINES

Rapport de visite d'inspection – Site minier « La Besse » à Saint Julien aux bois et Auriac

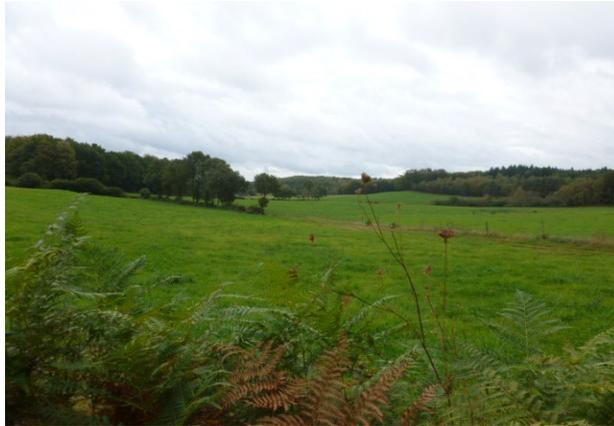
Les MCO ont toutes été remblayées et les travaux ne sont pas visibles de l'extérieur (champs).

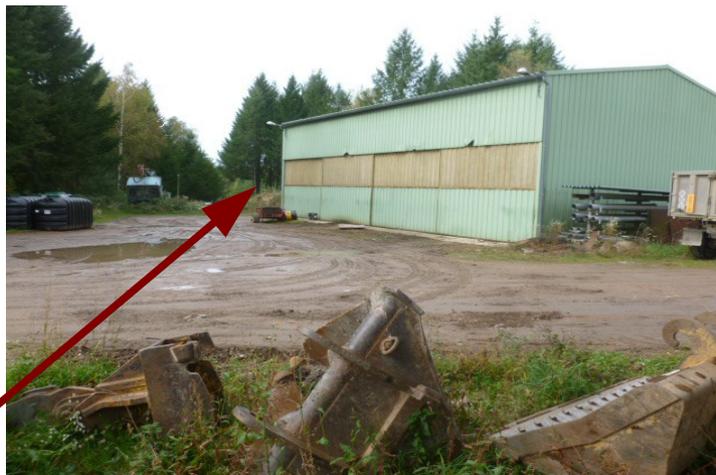
Sur la commune d'Auriac, persiste un bâtiment de type « hangar », cédé à une entreprise. NB : Les têtes de forage qui servaient à l'époque pour l'extraction des eaux d'exhaure minières situées sur la droite à l'entrée de l'accès à la plate-forme sont couvertes de ronces et ne sont presque plus visibles.

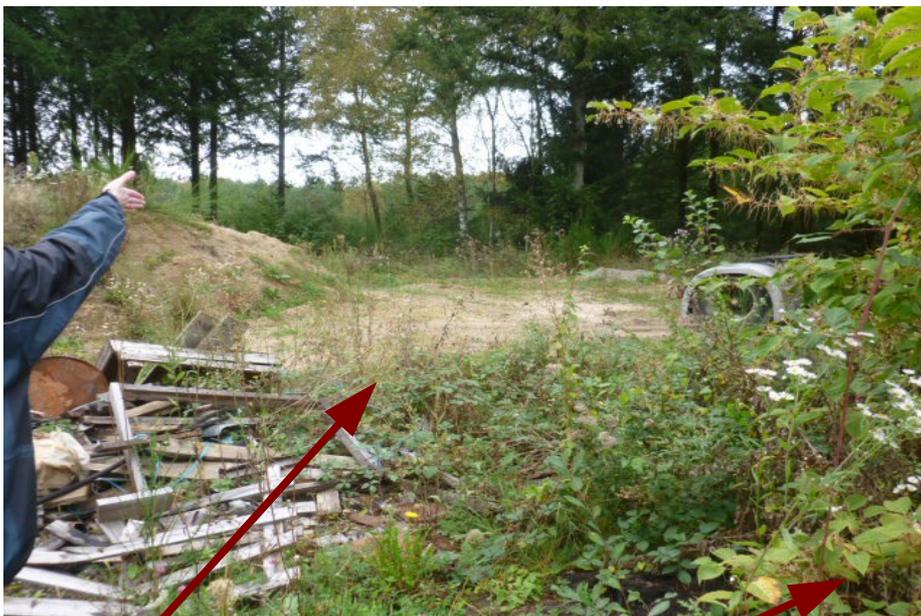
Derrière le bâtiment sur la gauche, se trouve l'emplacement du puits P3 remblayé en 2010. Ce puits, jusque-là maintenu visible pour vérification visuelle du niveau, n'était plus visible le jour de l'inspection ; il semble avoir été recouvert par l'exploitant de la zone.

Emplacement de l'ancien puits P3 (non visible) et trou à combler

Il conviendrait de repérer son emplacement à nouveau pour signaler son existence et permettre le cas échéant un suivi. De plus, un trou couvert de ronces à côté (possiblement l'ancien emplacement du treuil) est à sécuriser (remblayer). (Remarque 1)

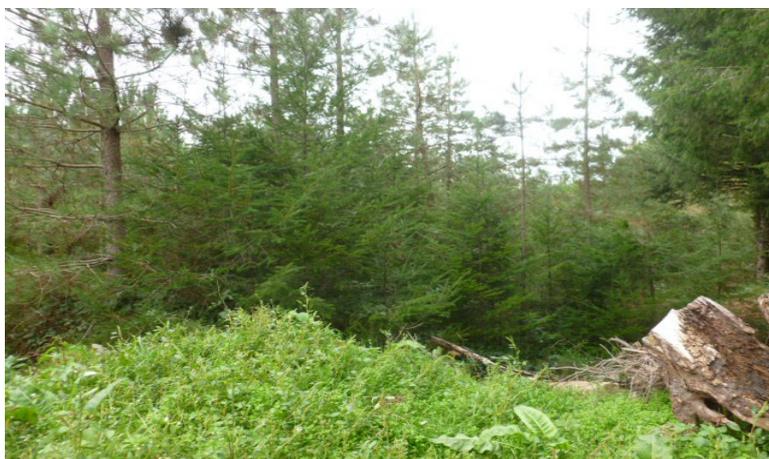
La verse à stérile est recouverte de sapins (avec interdiction d'exploiter) et de genets et ronces. Compte-tenu de l'importante repousse de la végétation, il n'a pas été possible de se rendre jusqu'à la zone humide.
