Objet : AREVA MINES
Rapport de visite d'inspection – Sites miniers « la porte » et « galerie des Biaurottes » à
Saint Julien aux Bois

Visite d'inspection : Date de la visite :	Site minier « La Porte » et « Galerie des Biaurottes » à Saint Julien aux bois (19) 7 octobre 2014
Situation administrative :	La porte – MCO – 29 t Galerie des Biaurottes – petit chantier souterrain – 52 kg Exploitant : AREVA Mines Propriétaires du site : Areva et privés
Référentiels utilisés :	- Bilan de fonctionnement de la Corrèze - Courriers AREVA : 27/01/2010, 25/03/2010, 30/06/2010, 16/12/2010,

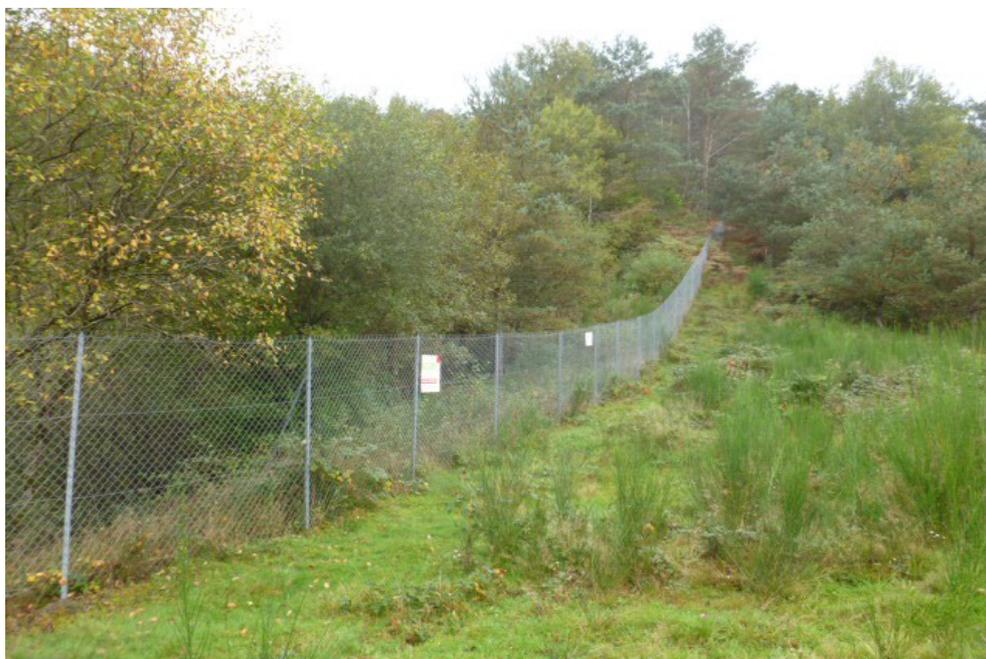
Le site de la Porte est une ancienne MCO partiellement remblayée. Le site n'est pas visible depuis la route (accès via des prés).

La MCO est entièrement clôturée, avec porte cadenassée et présence de panneaux (risque de chute et noyade).

L'entretien annuel du site est programmé d'ici la fin de l'année (végétation abondante).

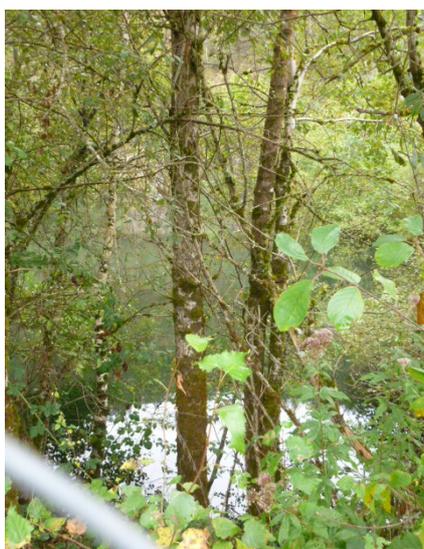
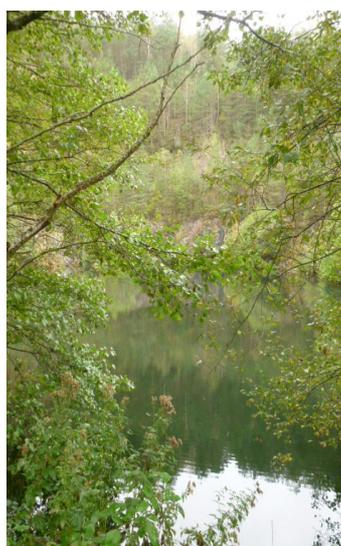
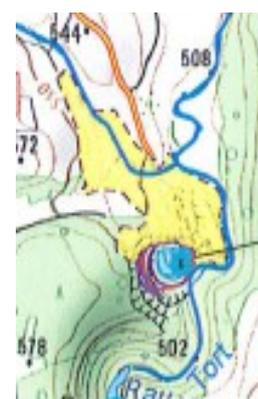
Niveau d'eau dans la MCO

LA MCO ne dispose pas de surverse connue ; son niveau est en équilibre avec le ruisseau qui ne semble pas impacté (concentrations mesurées dans le Riou Tort en amont et en aval sont du même ordre à chaque campagne et varient entre 1 à 3 microgrammes par litre, pour une teneur de l'eau de la MCO de 82 µg/L (cf. bilan 2013 et début 2014).

Toutefois, dans l'hypothèse où des stériles excavés dans le cadre de l'action nationale seraient amenés sur ce site (dans la MCO), il y aura lieu de prévenir notamment tout risque de surverse vers le ruisseau. **Ce point sera à aborder dans le dossier attendu relatif aux exutoires envisagés dans le cadre de l'action nationale.**

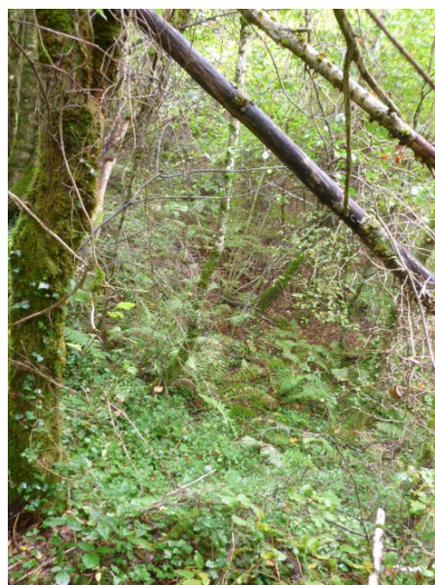
L'emplacement de la galerie est difficilement repérable ; il n'y a pas de résurgence visible. Compte-tenu des travaux menés, le site pourrait faire l'objet d'une procédure de DADT.
