Limoges, le 12 août 2014

**Objet : AREVA MINES
Rapport de visite d'inspection – Site minier « Chaumailat » à Clugnat (23)**

Visite d'inspection : Date de la visite :	Site minier « Chaumailat » à Clugnat (23) 7 août 2014
Situation administrative :	Mines à ciel ouvert – 1976 à 1982 90 T d'uranium produit Exploitant : AREVA Mines Propriétaires du site : AREVA Mines et privés AP1 délivré 27/04/1999 – Pas d'AP2 – police effective Concession échue (25/04/2014)
Référentiels utilisés :	- Bilan de fonctionnement de la Creuse (2009) - Rapport d'inspection de la DRIRE du 29/04/2010 - Courriers AREVA Mines : 17/01/2011

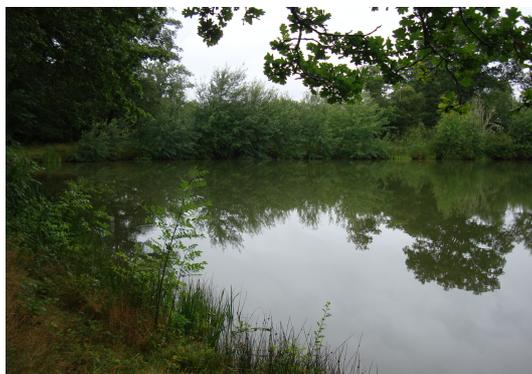
La mine à ciel ouvert du panneau QJ, a été totalement remblayée sur une partie et partiellement remblayée sur l'autre partie ; celle-ci est en eau. Ce plan d'eau n'est pas clôturé ; la parcelle sur laquelle il se situe est toutefois clôturée (barbelés). D'après le dossier d'arrêt définitif des travaux miniers, la partie en eau a été réaménagée en étang, avec une profondeur de 3 à 5 m.

MCO du panneau QJ transformée en étang

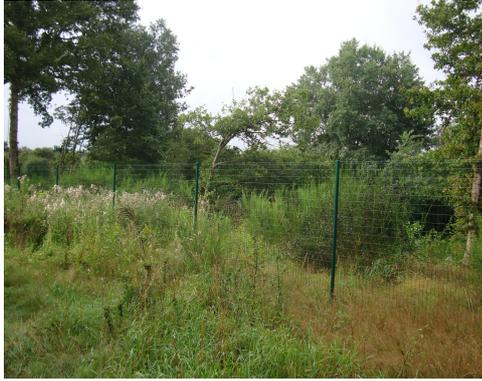
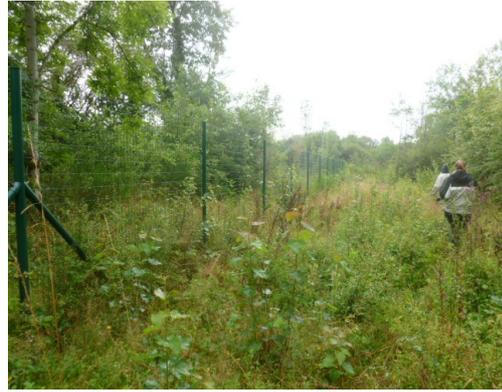
La mine à ciel ouvert du panneau MN a été remblayée sur sa partie ouest, la partie Est est en eau. La berge du plan d'eau se situe environ 1 m au-dessus du niveau d'eau. Suite à l'inspection du 29/04/2010, une clôture de 2 m de haut a bien été installée autour de la MCO en eau. Bien que l'entretien annuel ait été fait, la végétation est assez haute, due aux conditions météorologiques des mois précédents.

- 1/ la remise du plan compteur de l'ensemble du site pour le 15 novembre 2014
- 2/ la surveillance de la croissance de la végétation et le cas échéant d'effectuer une deuxième intervention pour garantir l'intégrité de la clôture.
