## PRÉFET DE LA HAUTE-VIENNE

**Direction régionale de l'Environnement,  
de l'Aménagement et du Logement  
de Nouvelle-Aquitaine**

### **Objet : Rapport suite à la visite d'inspection le 28 juin 2018 du site minier uranifère La Côte Moreau situé sur la commune de CROMAC (87)**

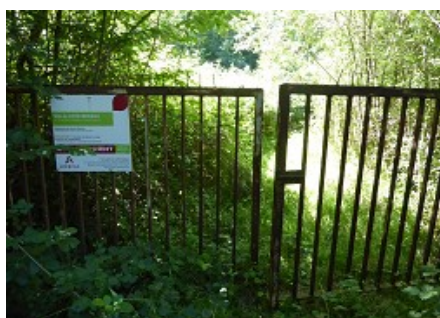
L'interdiction d'accès au site minier est signalée sur un panneau. Toutefois le jour de l'inspection, le portail d'accès à la MCO était ouvert. L'inspection demande à l'exploitant de veiller à s'assurer de la fermeture du portail et lui fournir un justificatif de sa mise en œuvre avant fin décembre 2018.

- de fournir un justificatif de la fermeture du portail d'accès à la MCO en eau ;
- de fournir des explications sur les derniers résultats de mesure sur les eaux présentant des valeurs qui ne sont plus du même ordre de grandeur;
- de décrire l'usage actuel du site et sa fréquentation.
- Avant fin décembre 2019, de confirmer l'origine des eaux en sortie de chaque buse observée.

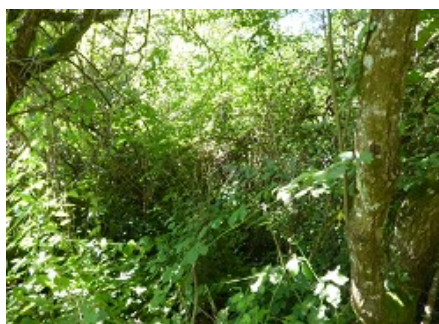
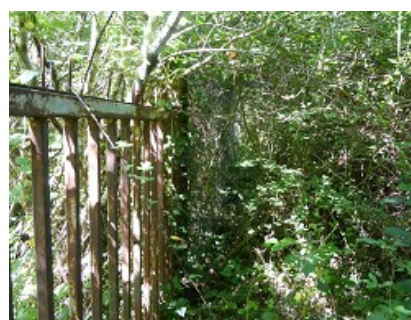
Lors de la précédente inspection en 2010, il avait été demandé d'élaguer la végétation aux abords de la clôture de la MCO en eau afin de s'assurer de l'entretien de la clôture. Lors de l'inspection du 28/06/2018, les abords de la clôture n'étaient pas débroussaillés.

La présence et l'état de la clôture autour de la MCO n'a pas pu être vérifiée en raison d'une végétation arbustive dense (accès impossible).

L'inspection demande à la CFM de respecter les mesures de sécurité publiques visées à l'article 4 de son arrêté préfectoral du 22/08/2000 : "*L'accès au plan d'eau devra resté protéger pour éviter toute chute. Pour cela, l'exploitant, ou le nouvel acquéreur en cas de cession, devra maintenir une clôture efficace tout autour de la fosse.*",

Bien que la végétation soit infranchissable, l'inspection demande à l'exploitant d'assurer l'entretien des abords de la clôture autour de la MCO en eau afin de vérifier la présence de la clôture et de son état. Le justificatif de réalisation de ces travaux de débroussaillage sera transmis au plus tard dans le mémoire de fin de travaux en vue du récolement des travaux miniers.

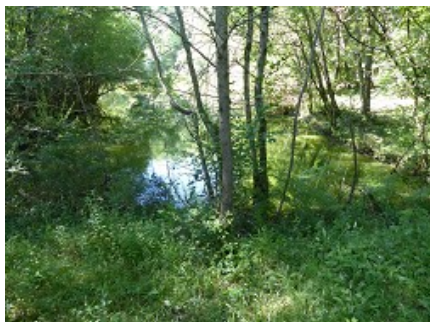
Surverse de la MCO au Nord

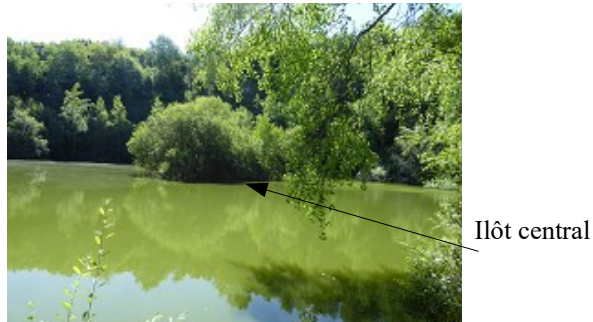
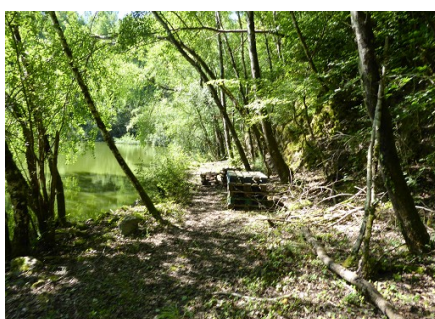
Chemin en bordure Ouest de la MCO

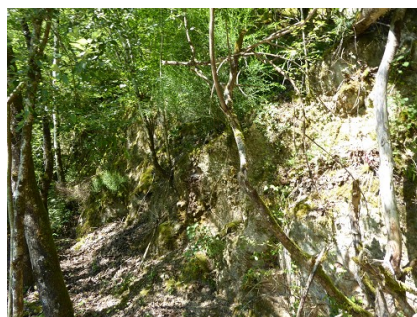
Parement en bordure Ouest de la MCO

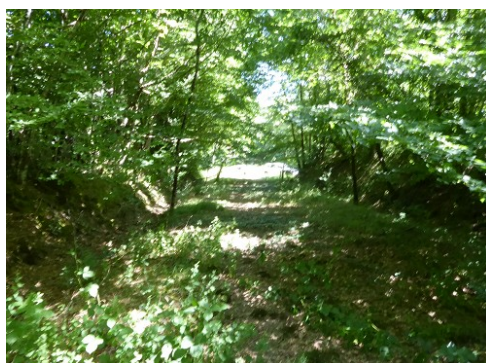
Chemin d'accès à la MCO remblayée depuis la route communale

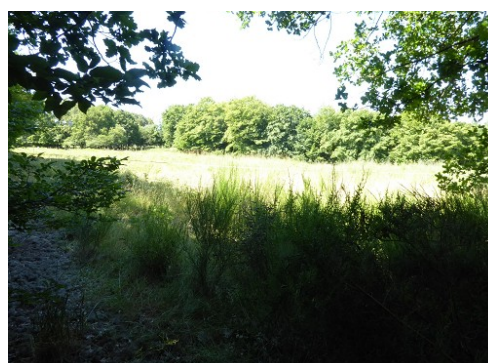
MCO remblayée

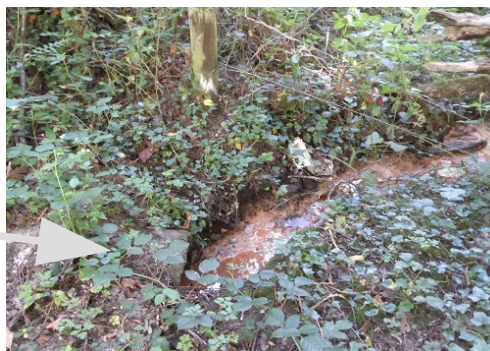
Buse considérée  
comme la surverse de  
la MCO canalisée

Ces eaux rejoignent le ruisseau longeant la route communale qui rejoint la Benaize, située à environ 150 mètres au Nord du site minier. Lors de l'inspection, un faible écoulement a été observé en sortie de buse.

L'inspection a repéré une seconde sortie de buse 2 m au-dessus de la buse principale, avec également un léger écoulement. Elle s'interroge par conséquent sur l'origine des eaux de chaque exutoire observé.

Il est demandé à l'exploitant de procéder à des recherches bibliographiques et/ou de terrain (incluant des analyses sur chaque exutoire) pour confirmer avant fin décembre 2019 l'origine des eaux en sortie de chaque buse (surverse de la MCO ? fossé de collecte des eaux pluviales longeant la route communale ?...).

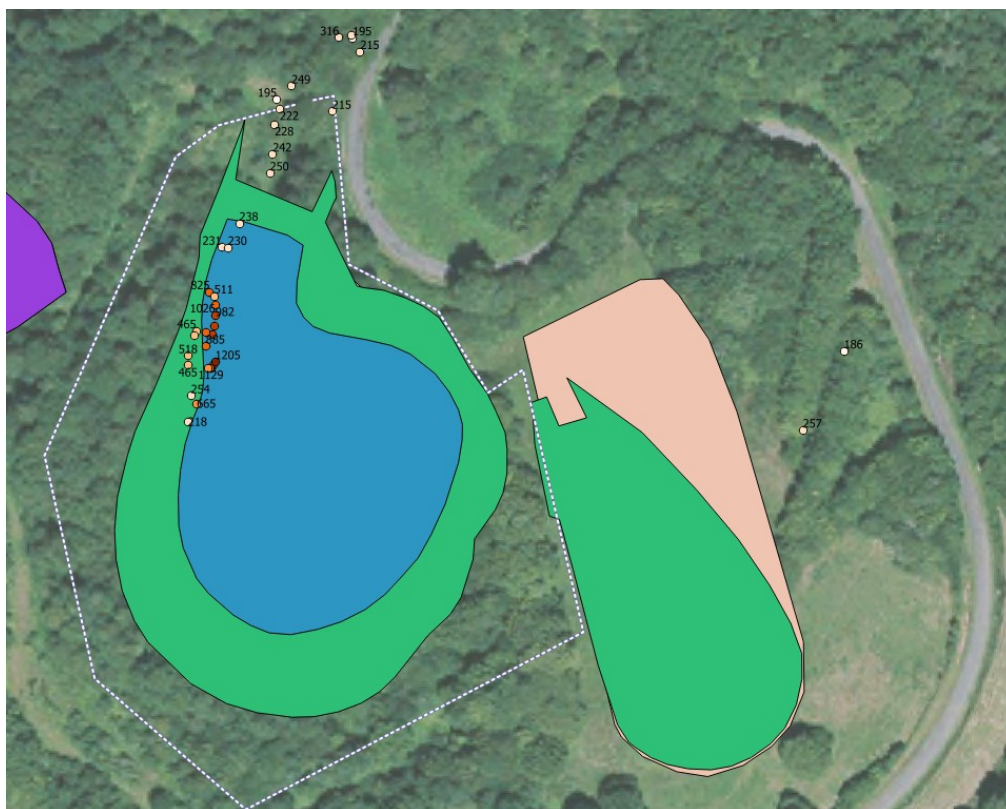
Lors de l'inspection, des mesures radiométriques ont été réalisées au moyen d'un appareil SPP2 par balayage aléatoire au gré des déplacements réalisés au cours de l'inspection sur le chemin en bordure de la MCO en eau.

Les résultats de mesures relevés varient entre 200 et 500 chocs/s avec quelques points plus élevés (maximum de 1200 chocs/s) correspondants à des rochers granitiques en bordure de la MCO.
