PRÉFECTURE DE LA CREUSE

**Direction régionale de l'Environnement,
de l'Aménagement et du Logement
de Nouvelle-Aquitaine**

**Objet : ORANO Mining
Rapport de visite d'inspection – Site minier « Lafat-Vieille » à Vareilles (23)**

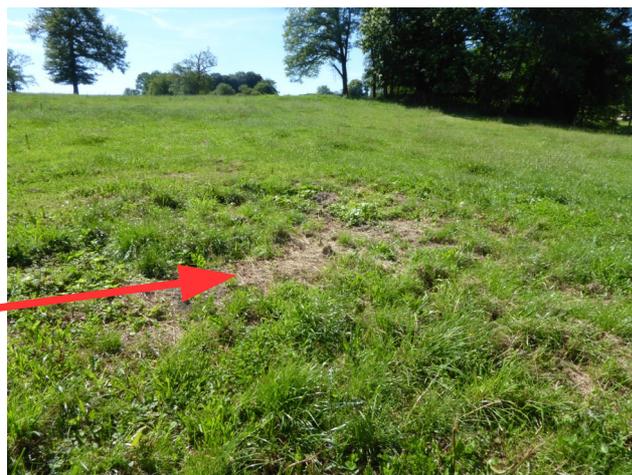
Emplacement du
puits

Le jour de l'inspection, il a pu être constaté une légère dépression au niveau de l'emplacement du puits (environ 2 m de diamètre).

Il est demandé à l'exploitant de confirmer la présence d'un aléa autour du puits et le cas échéant de mettre en sécurité, d'ici le 30 juin 2019, la zone d'affaissement constatée (comblement, pose de clôtures).

L'inspection demande à la société ORANO Mining de lui confirmer avant le 30 juin 2019 la présence d'un aléa autour du puits P1 et le cas échéant de mettre en sécurité la zone d'affaissement constatée (comblement, pose de clôture ...). Elle demande également à l'exploitant de lui fournir d'ici le 30 juin 2019 un plan photographique permettant de localiser précisément les emplacements des ouvrages débouchant au jour (ODJ) sur le site.

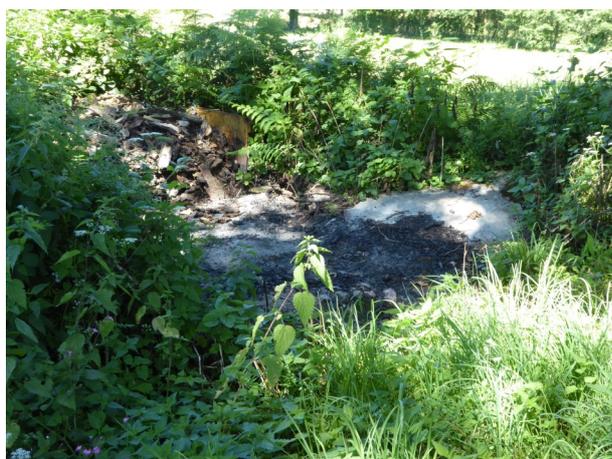
Pour cause d'absence de réseau permettant la localisation au GPS, les emplacements supposés des anciens ouvrages (M4, M2, M5 et M6) n'ont pu être retrouvés.

Seul le montage M3 en bordure du chemin a pu être repéré.

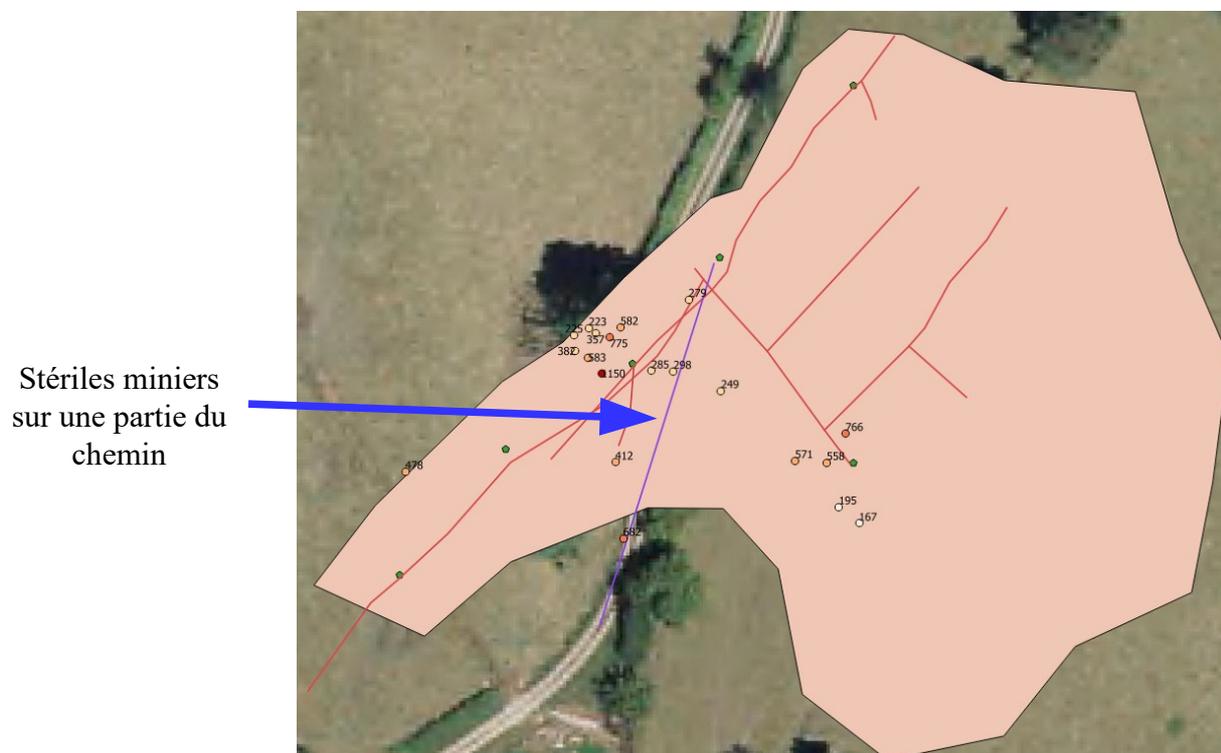
Les résultats sont les suivants :

- à proximité du puits : 558 à 766 chocs/seconde
- à proximité du montage M3 : 285 à 775 chocs/seconde avec un point à 1150 chocs/seconde

Les mesures correspondent à des valeurs de l'ordre de 4 à 5 fois supérieures à celles du bruit de fond naturel environnant (données IRSN : 150 chocs/seconde).

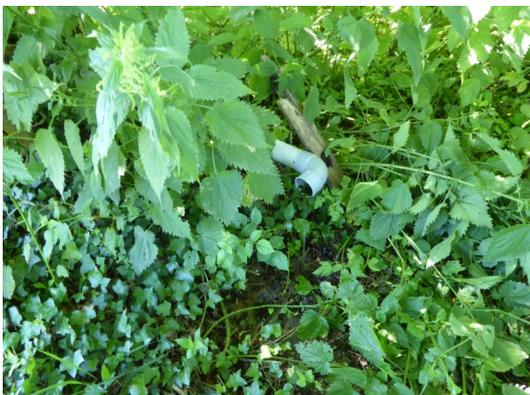
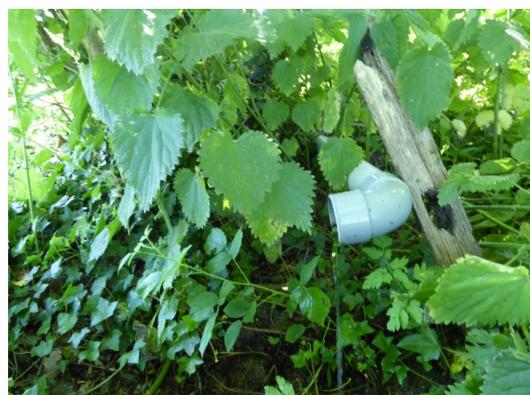
Le seul écoulement constaté sur le site, vers le fossé le long du chemin, provient d'un tuyau situé à proximité du montage M2 (non repéré). ORANO Mining devra préciser l'origine exacte de cette eau.
