**Direction régionale de l'Environnement,
de l'Aménagement et du Logement
de Nouvelle-Aquitaine**

**Objet : ORANO Mining
Rapport de visite d'inspection – Site minier « Le Mont » à Noth (23)**

Visite d'inspection : Date de la visite :	Site minier « Le Mont » à Noth (23) 19 juin 2018
Exploitant : Adresse administrative :	Compagnie Française du Mokta (CFM) représentée par ORANO Mining Direction de l'Après-Mines France - Établissement de Bessines 2, route de Lavaugrasse – CS30071 87250 Bessines-sur-Gartempe
Titre minier :	Permis exclusif de recherches du Mont accordé à CFM en 1958 (échu)
Référentiels utilisés :	Bilan de fonctionnement de la Creuse de 2008 Visite d'inspection du 04/11/11

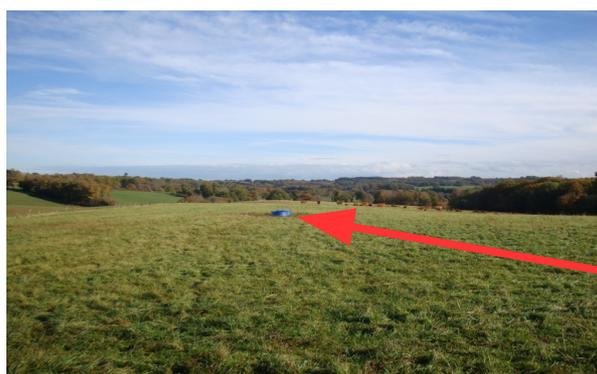
Lors de l’inspection du 4 novembre 2011, le site était utilisé comme prairie et il n’existait plus aucune trace visible de l’ancienne exploitation.

Abreuvoir pour le bétail

Vue du site en 2011

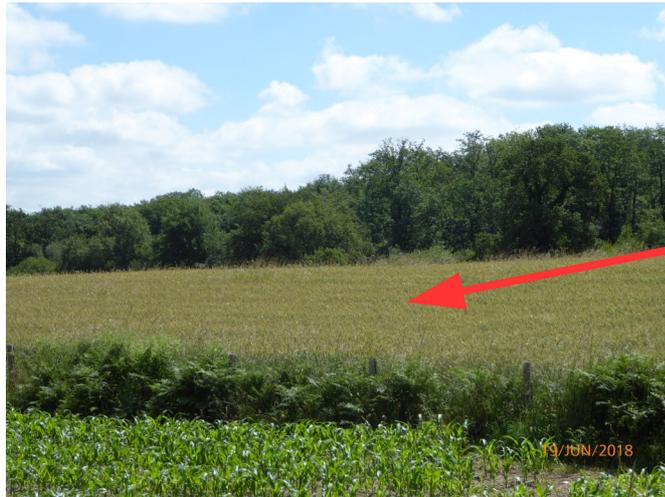
Le jour de la visite d’inspection du 19 juin 2018, il a été constaté que le site était utilisé comme champ pour la culture du maïs ; aucune trace de l’ancienne exploitation n’est visible.

Ancien site minier

Vue du site en 2018

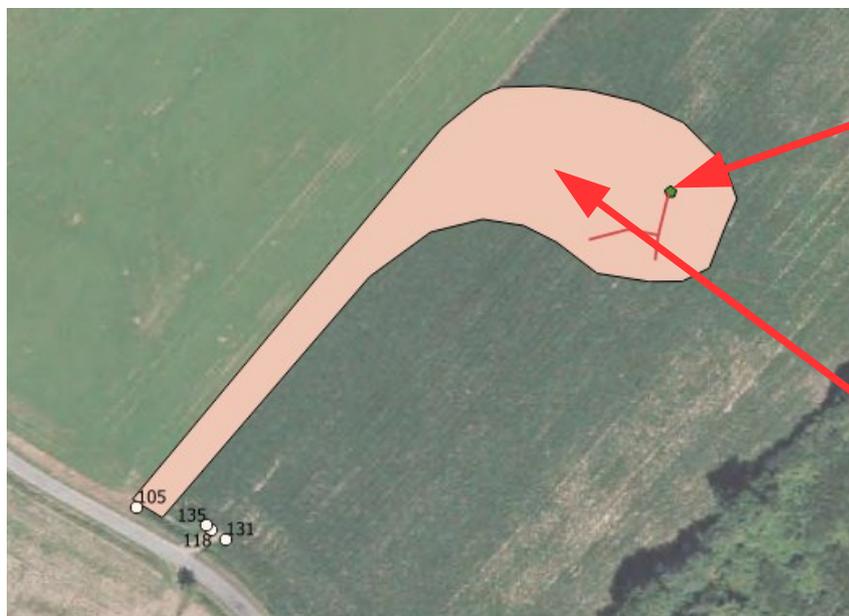
Lors de l'inspection, des mesures ponctuelles au niveau du chemin d'accès au site ont été réalisées à l'aide d'un scintillomètre SPP γ en chocs/seconde. Il est rappelé que ce sont des ordres de grandeurs, les mesures n'étant pas effectuées en contexte normé.

Emplacement
présumé du puits

Ancien carreau
minier

Les mesures de 105 à 135 chocs/seconde correspondent à des valeurs de bruit de fond naturel (données IRSN : 150 chocs/seconde).
