Nos réf. : DMAMU2018-0078

**Objet : ORANO Mining
Rapport de visite d'inspection – Site minier « Lombarteix » à Jouillat (23)**

Visite d'inspection : Date de la visite :	Site minier " Lombarteix " à Jouillat (23) 19 juin 2018
Exploitant : Adresse administrative :	CFM, représenté par ORANO Mining Direction de l'Après-Mines France - Établissement de Bessines 2, route de Lavaugrasse – CS30071 87250 Bessines-sur-Gartempe
Titre minier :	Permis d'exploitation de Montagaud accordé à CFM en 1959 (échu), représenté par ORANO Mining
Référentiels utilisés :	Bilan de fonctionnement de la Creuse de 2008 Visite d'inspection du 29/04/2010 Contrôles 2 nd niveau IRSN dans le cadre du programme Mimosa de 2011 (site identifié mais non retenu dans le périmètre d'étude)

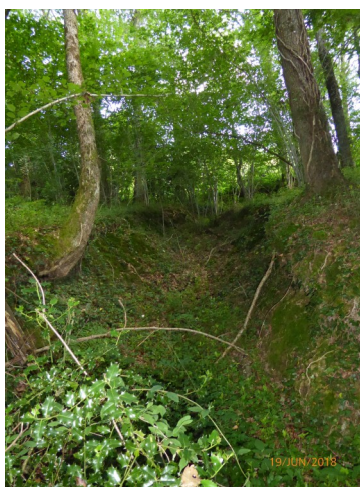
- l'entrée de la descendie présente un effondrement en surface sur les premiers mètres (affaissement d'au moins 2 mètres de hauteur) ; un écoulement a été constaté à ce niveau,

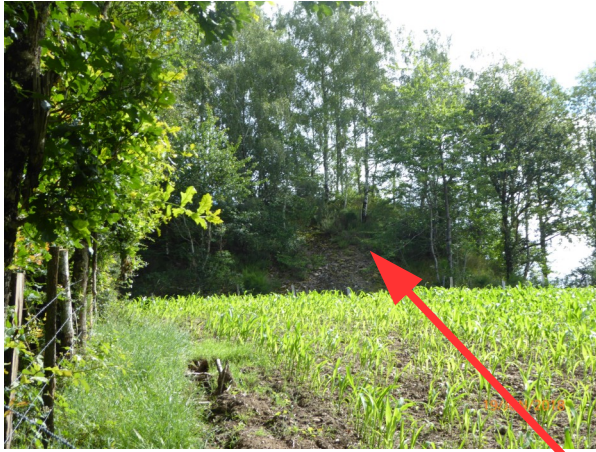
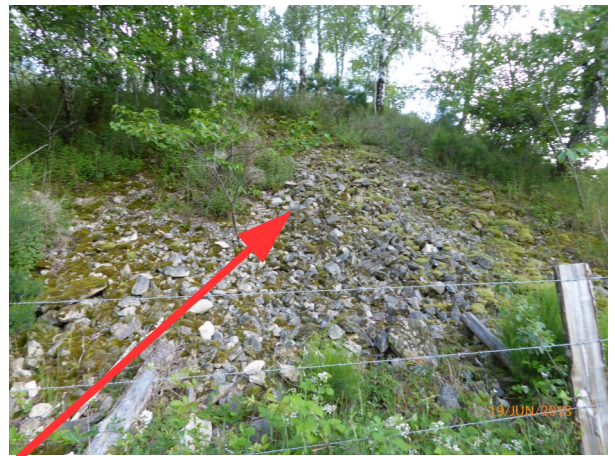
Verse à stériles Sud

- la verse à stériles située en bordure ouest de la MCO, envahie par la végétation, n'a pas pu être repérée,
- la verse à stériles située au sud de la MCO est également recouverte par la végétation ; elle est située au sommet de la colline et est bien visible ; une partie de la verse est clôturée par des fils barbelés posés et entretenus par l'agriculteur dont la parcelle jouxte la verse,

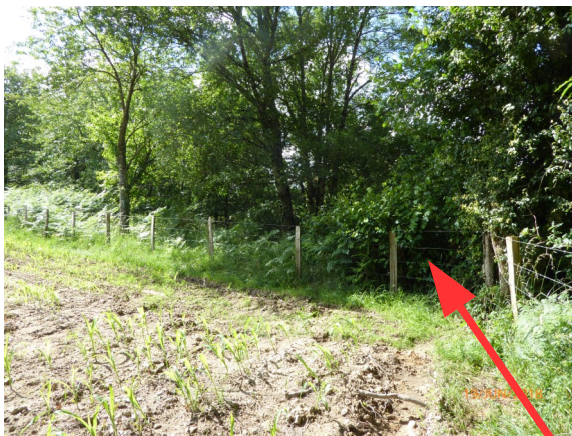
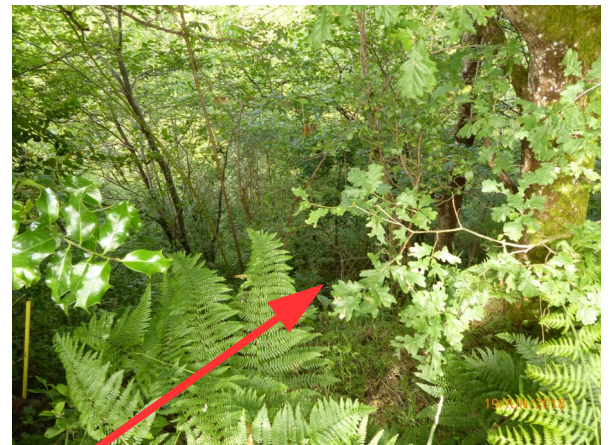
MCO en contre-bas

- la MCO, en partie remblayée et présentant des fronts de taille importants, est uniquement clôturée par des fils barbelés posés et entretenus par l'agriculteur dont la parcelle jouxte la MCO,

- même si l'accès est rendu difficile par la végétation, le site n'est pas entièrement clôturé. Il pourrait représenter un risque de chute en cas d'intrusion.

- fournir, sous 6 mois, les compléments d'information nécessaires à l'identification de l'ensemble des risques générés par le site :
 - état et hauteur des parements de l'ancienne MCO,
 - présence ou pas d'eau dans la MCO,
 - risque de chute et/ou de noyade (nécessité de clôtures ou pas),
 - provenance de l'eau en sortie du tuyau en contrebas de la parcelle agricole (photo 1) ainsi que celle de l'écoulement constaté en sortie de l'entrée de la descenderie (photo 2),
 - résultats d'analyses des eaux en ces différents points.

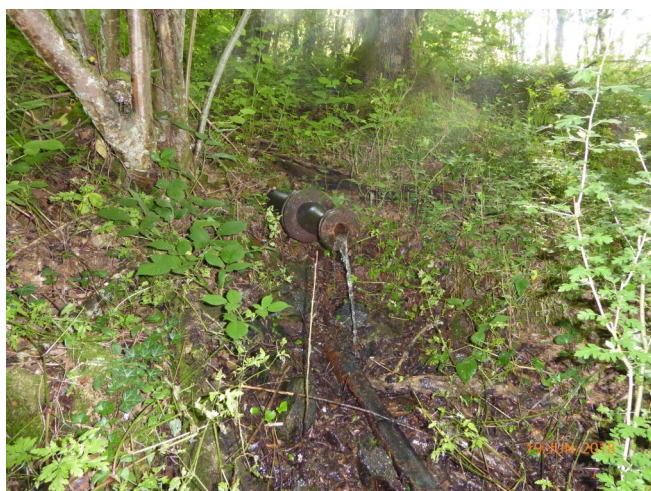
Photo 1

Une arrivée d'eau sortant d'une canalisation a été constatée sur la partie sud du site, en contrebas des parcelles de l'agriculteur voisin et se rejette directement dans le milieu naturel (bois).

Le bilan de fonctionnement mentionne l'existence de cette canalisation avec écoulement d'eau en contrebas de l'ancienne mine. La provenance de cette eau n'est toutefois pas clairement identifiée ; elle proviendrait soit du travers-banc, soit du drainage de terrains situés plus en amont. Il est demandé à ORANO Mining de préciser l'origine de cette eau et d'effectuer des analyses.

Le site ayant été écarté des contrôles de 2nd niveau réalisés par l'IRSN dans le cadre du programme Mimausa de 2011, l'écoulement d'eau repéré en sortie d'une canalisation en contrebas de la MCO, et dont l'origine est incertaine, n'a pas été analysé.

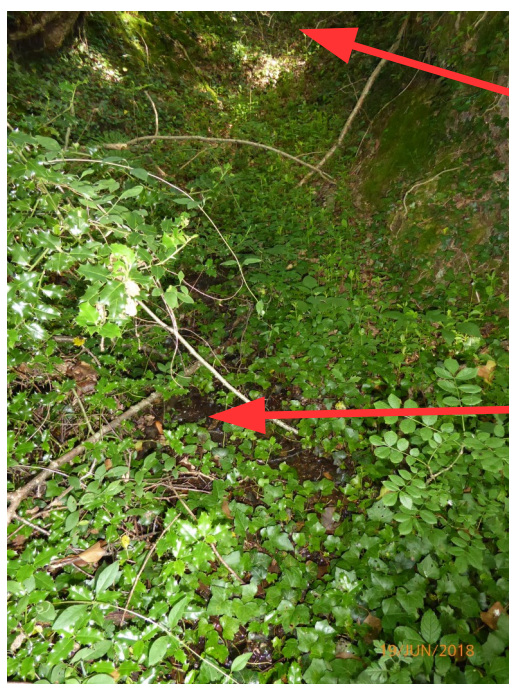
Photo 2

Un autre écoulement a également été constaté en contrebas de l'entrée de la descenderie.

Entrée de la descenderie
(effondrée en surface)

Écoulement

ORANO Mining devra également préciser l'origine de cette eau et effectuer des analyses.

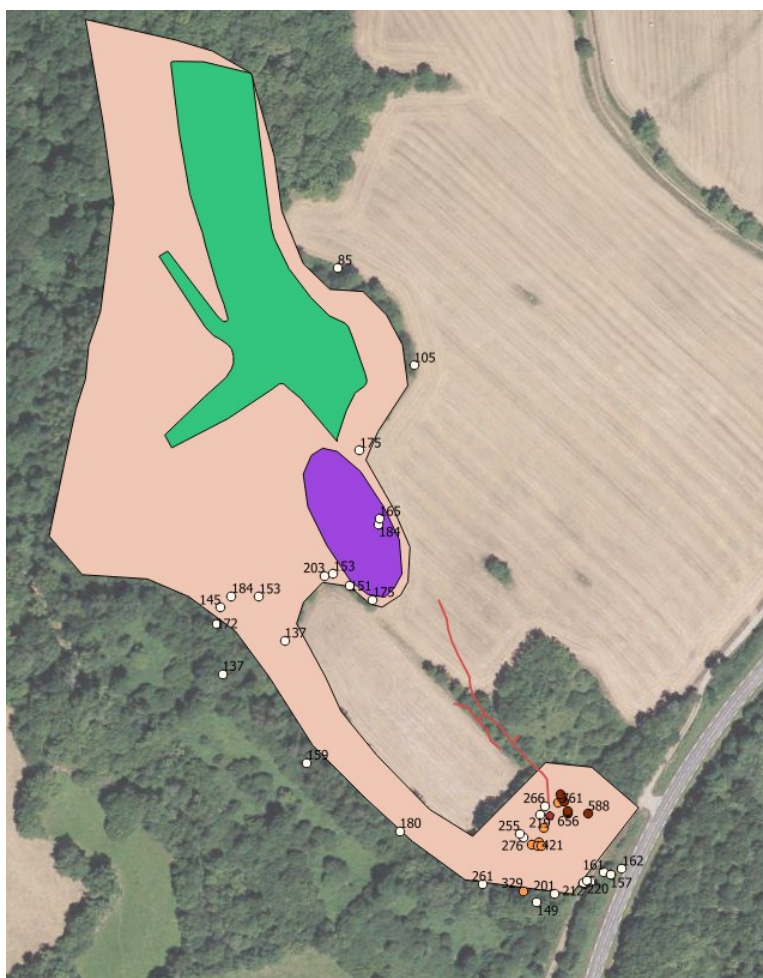
Les mesures réalisées sont comprises entre 159 c/s (chemin d'accès) et 732 c/s (entrée de la descenderie). Les mesures sur la verse et l'ancien carreau correspondent à des valeurs de bruit de fond naturel. Les mesures faites au niveau de l'entrée de la descenderie remblayée sont plus élevées, entre 329 et 732 c/s, soit 2 à 5 fois le bruit de fond naturel (données IRSN : 150 chocs/seconde).
