Objet : Rapport d'inspection du site minier du Jacquet à Davignac

Site :	site minier uranifère du Jacquet, commune de Davignac
Date de l'inspection	07 octobre 2019

Situation administrative	Mine à ciel ouvert (MCO) et Travaux miniers souterrains (TMS) Arrêt des travaux non effectué : site sous police des mines Exploitant : Compagnie Française de Mokta (CFM), représentée par ORANO Mining Propriétaire des terrains de surface : privé
--------------------------	---

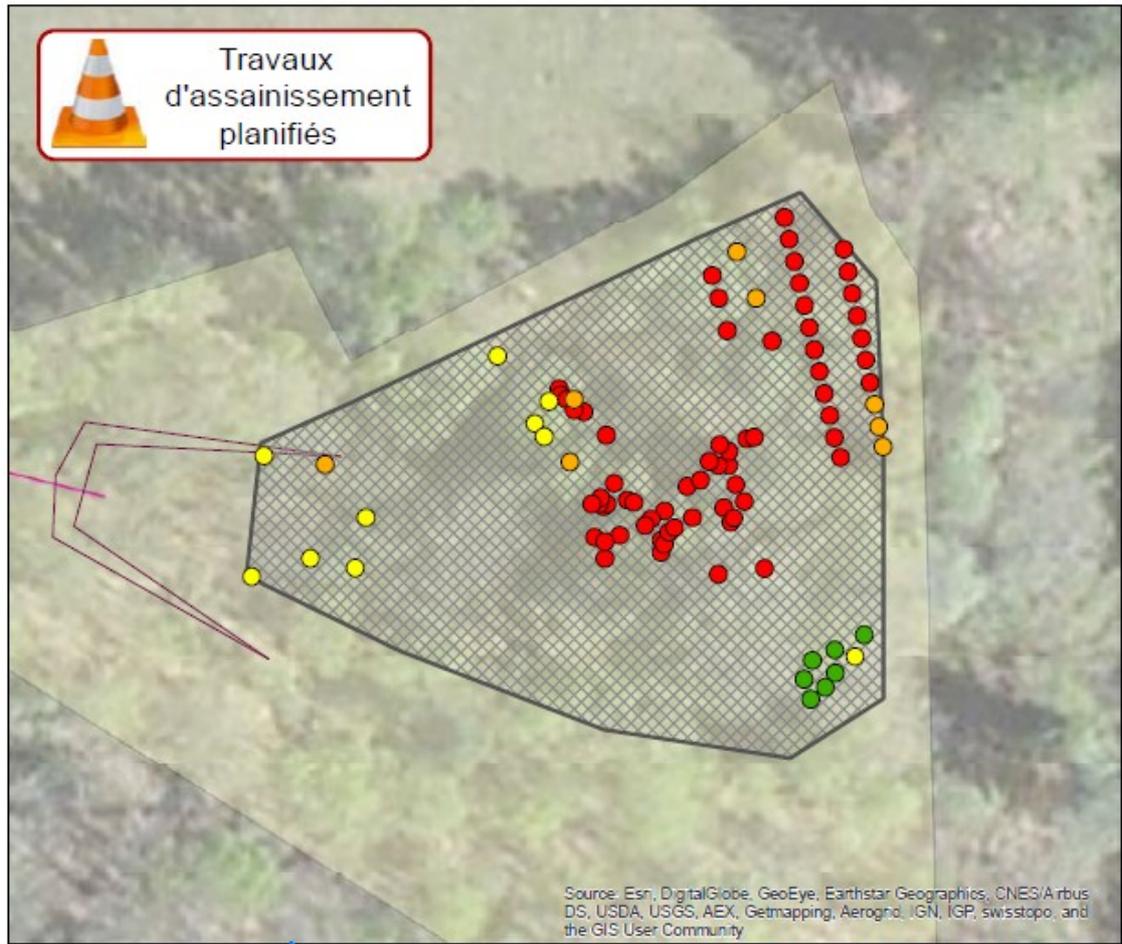
Plan Compteur SPP2

Bruit de fond : 100 c/s
 Minimum : 200 c/s
 Moyenne : 1480 c/s
 Maximum : 3210 c/s

DEAA: 0,96 mSv/an

DEMANDE N°1 : transmettre le plan compteur détaillé du site (au format adapté et avec les valeurs), incluant la localisation (recalée) des ouvrages

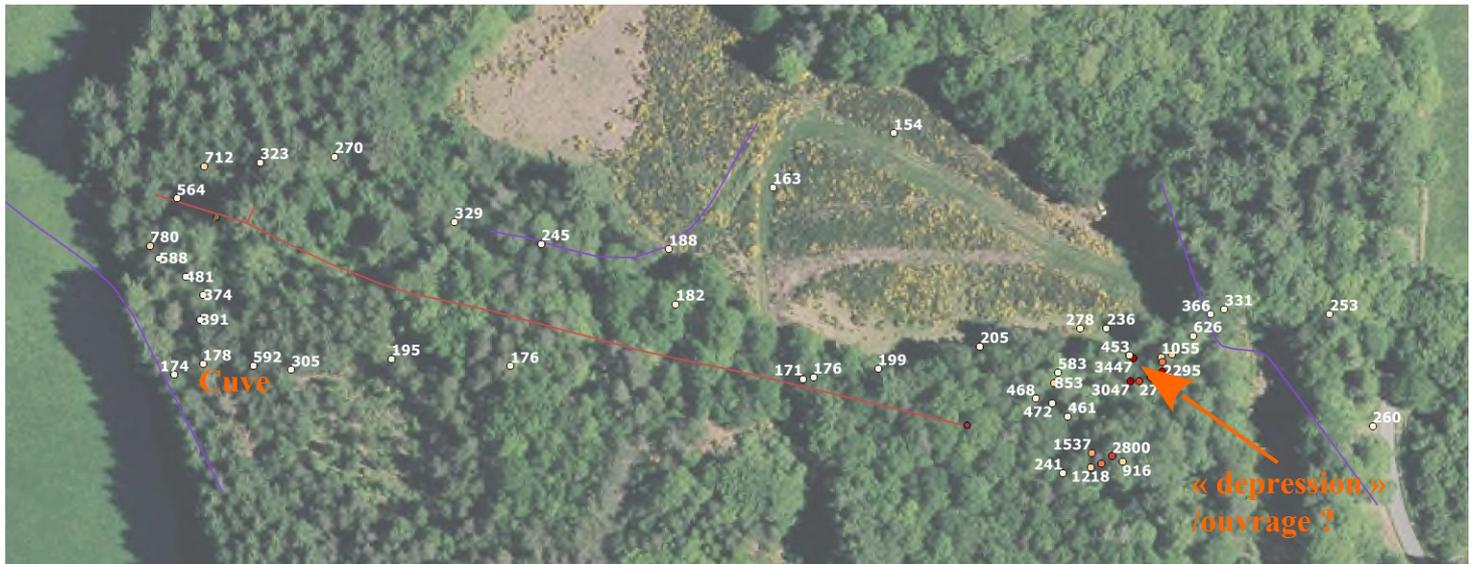
Des mesures ponctuelles prises avec un scintillomètre SPP γ ont confirmé les fortes valeurs (plus de 15 fois le bruit de fond de l'ordre de 150 c/s) mentionnées dans la fiche PNGMDR, en particulier dans la partie « basse » du site.

Une « dépression » de forme rectangulaire a été observée à proximité des points « chauds » mesurés au SPPγ, en partie basse du site (cf photo aérienne ci-dessus). L'inspection s'interroge sur son origine minière : « irrégularité » de la verse, ouvrage débouchant au jour partiellement remblayé et non répertorié... ?

DEMANDE N°2 : rechercher l'origine de cette « dépression » (vérifier par exemple si elle est maçonnée ou pas) et en fonction, compléter le plan du site avec sa mention.

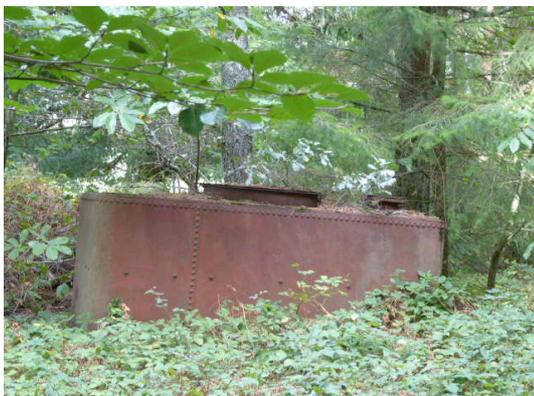
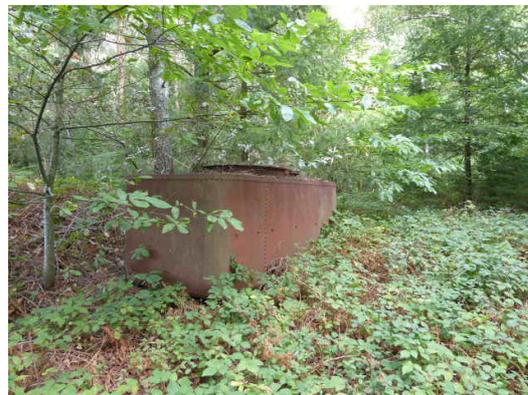
La présence d'une ancienne cuve métallique a priori vide et datant probablement de l'exploitation, a été constatée sur site (partie haute, localisation approximative indiquée sur la photo aérienne précédente). Il conviendra de la faire évacuer dans le cadre des travaux d'aménagement à prévoir.

cuve métallique à évacuer
