Objet : Analyse géotechnique - site de Basseneuille - commune de VAREILLES

Réf. ARV/1001
4 février 2010

AREVA NC
ANCIEN SITE DE BASSENEUILLE
ANALYSE DES RISQUES D'INSTABILITE
DES ANCIENS TRAVAUX SOUTERRAINS

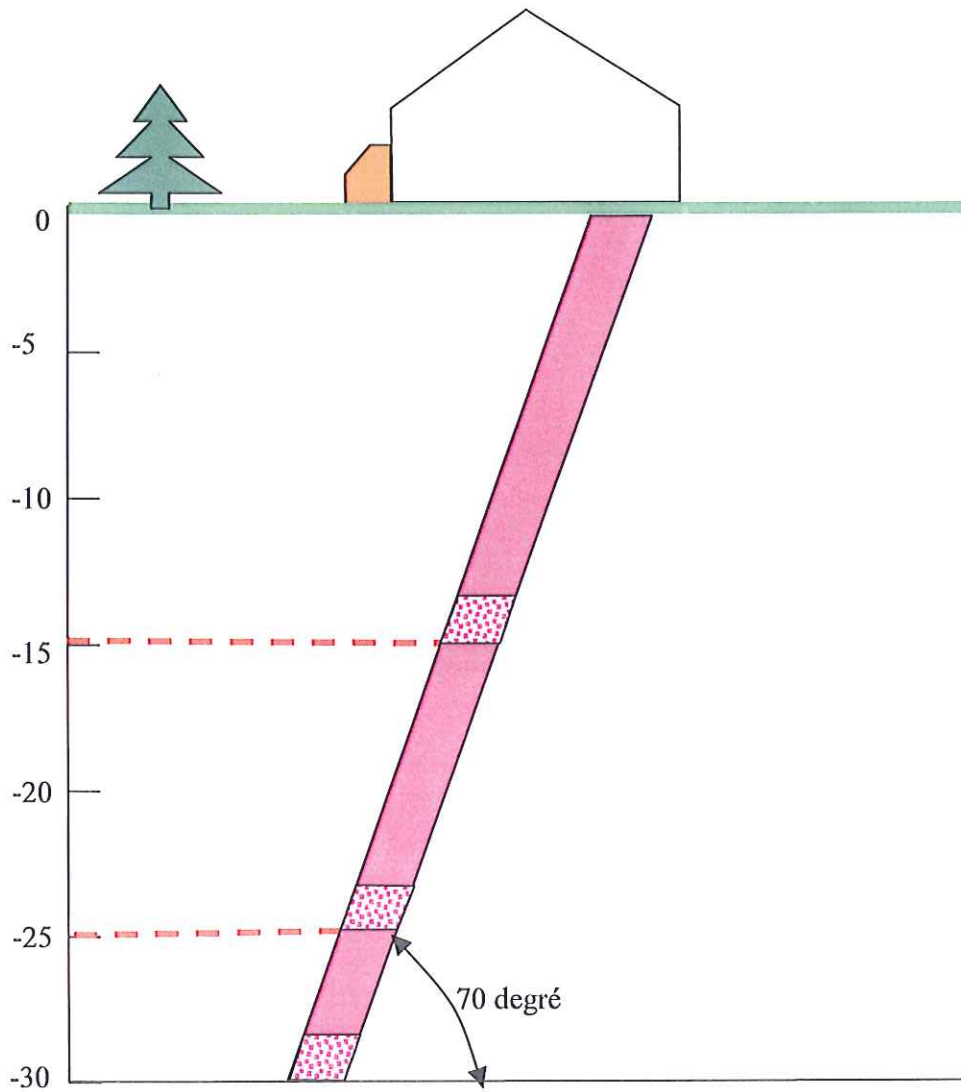
FIG.3.

On trouvera en annexe une coupe verticale schématique perpendiculaire à la direction du filon, suivant la direction du sondage S3 mentionné sur le plan (fig.3).

Coupe suivant le plan vertical du sondage S3

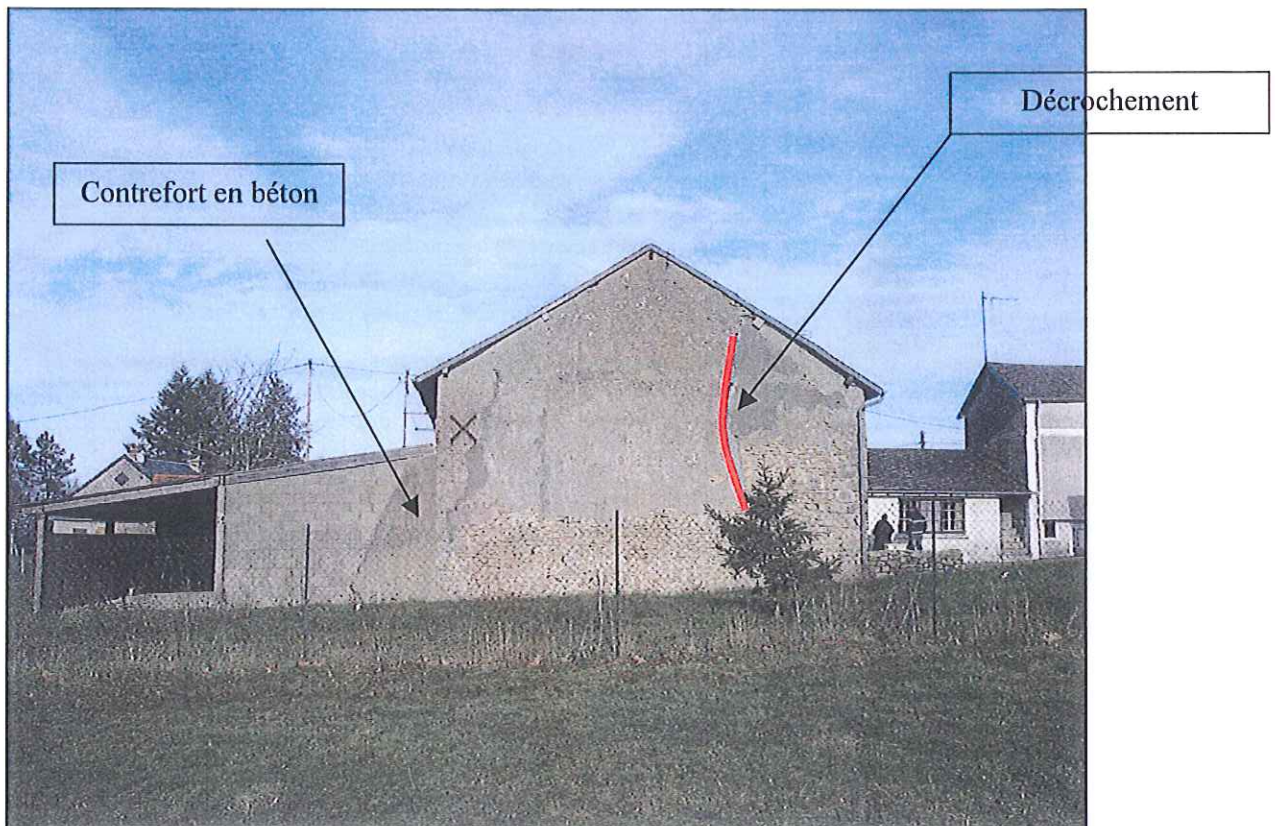
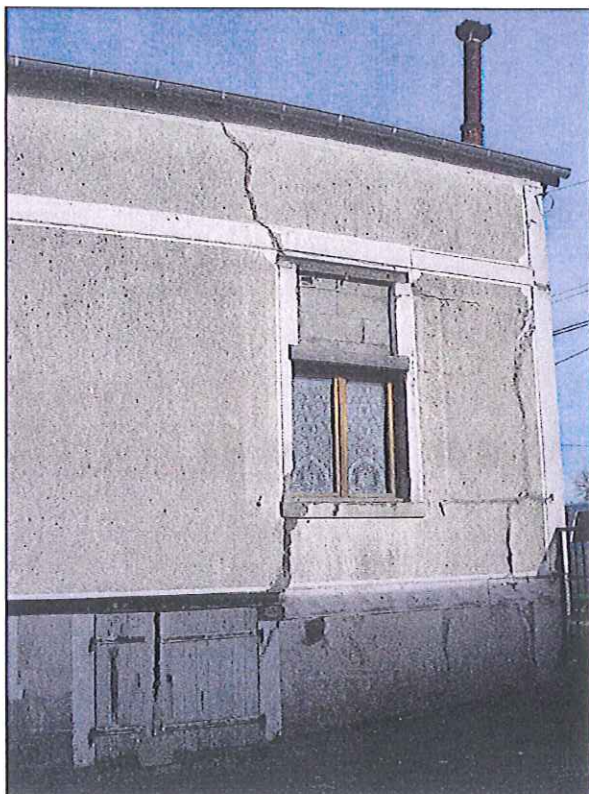
PHOTOS 4.

Les terrains situés au dessus des travaux miniers sont, en allant du Sud au Nord, les parcelles cadastrales portant les références : 882, 691, 966, 998, 690, 1001 et 847. Les parcelles 690 et 998 sont des parcelles sur lesquelles existent des constructions. On trouvera en annexe deux photos : la première est une photo du pignon de la construction sise à l'aplomb des niveaux, construction qui a été positionnée sur la coupe de la figure 1. Cette grange, dont les murs ont été construits en pierre granitique, date de 1903. La seconde photo est celle d'un second bâtiment sis sur la même parcelle, mais se trouvant en dehors de la zone exploitée.

- les emplacements des montages M1 et M2 ne peuvent pas être localisés par observation visuelle
- le pignon de la grange représentée sur la photo a manifestement subi des dégradations depuis sa construction et a fait l'objet de renforcements : construction d'un contrefort dans l'angle Sud-Ouest, mise en place de tirants Est-Ouest et Nord-Sud. M. Auchard se souvient de travaux de confortement par ouvrage bétonné réalisés à l'époque de l'exploitation. Il nous paraît certain que l'usage de l'explosif pour le creusement du niveau -15, donc à 12 m sous le bâtiment n'a pas pu se faire sans engendrer des dégradations à ce bâtiment et même à des bâtiments un peu plus éloignés tels que celui représenté également en photo. Ces dégradations ne sont, à notre avis, aucunement liés à des affaissements de terrains.

Les dégradations de ces bâtiments ne sont pas récentes. L'hypothèse d'une dégradation par l'utilisation de l'explosif est assez probable

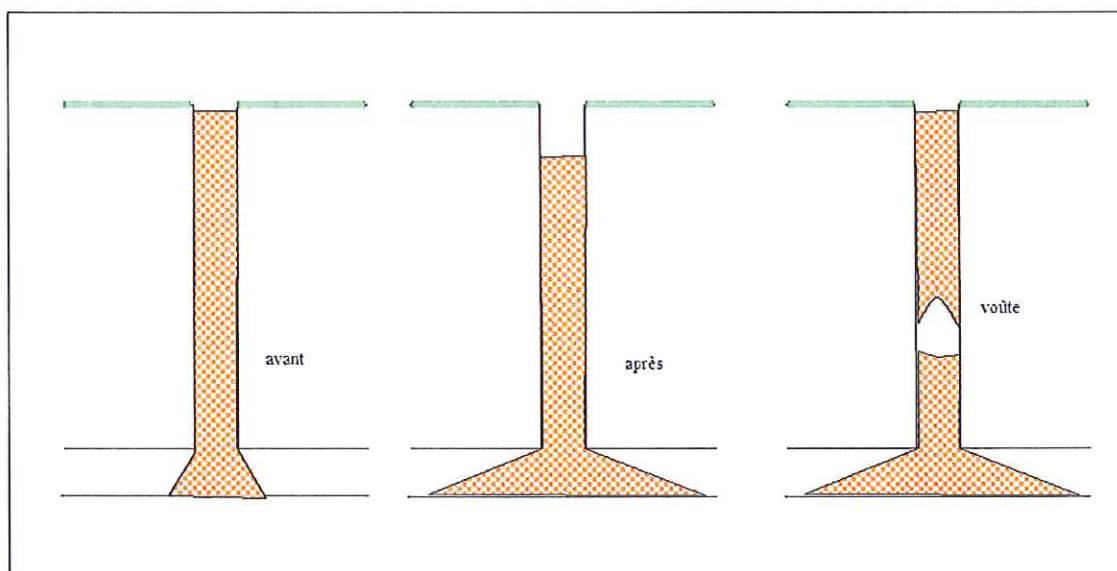
FIG.5

- au débouillage des ouvrages fond-jour. Lorsque ce type d'ouvrages est en communication avec des vides, situés soit au bas des ouvrages soit à mi-profondeur, il est assez classique, lorsque aucune précaution n'a été prise, d'observer le phénomène de « débouillage ». : le remblai, en équilibre peu stable au voisinage des vides, envahit brutalement ces vides (voir figure 5). Il s'en suit une descente du remblai contenu dans l'ouvrage avec une répercussion au jour mais cette descente peut ne pas se faire instantanément car la formation de voûte plus ou moins stable à l'intérieur même du remblai est un phénomène courant. Il semblerait que cela ait été observé pour le puits de Basseneuille.

En conclusion, nous estimons qu'un tassement lent des produits de remblaiement du puits et des montages reste encore possible. En revanche, nous pensons que le risque

d'affaissement brutal lié à un débouillage est extrêmement faible, ce phénomène se produisant plutôt dans des délais assez courts après le remblayage.

Schémas d'instabilité de puits verticaux remblayés

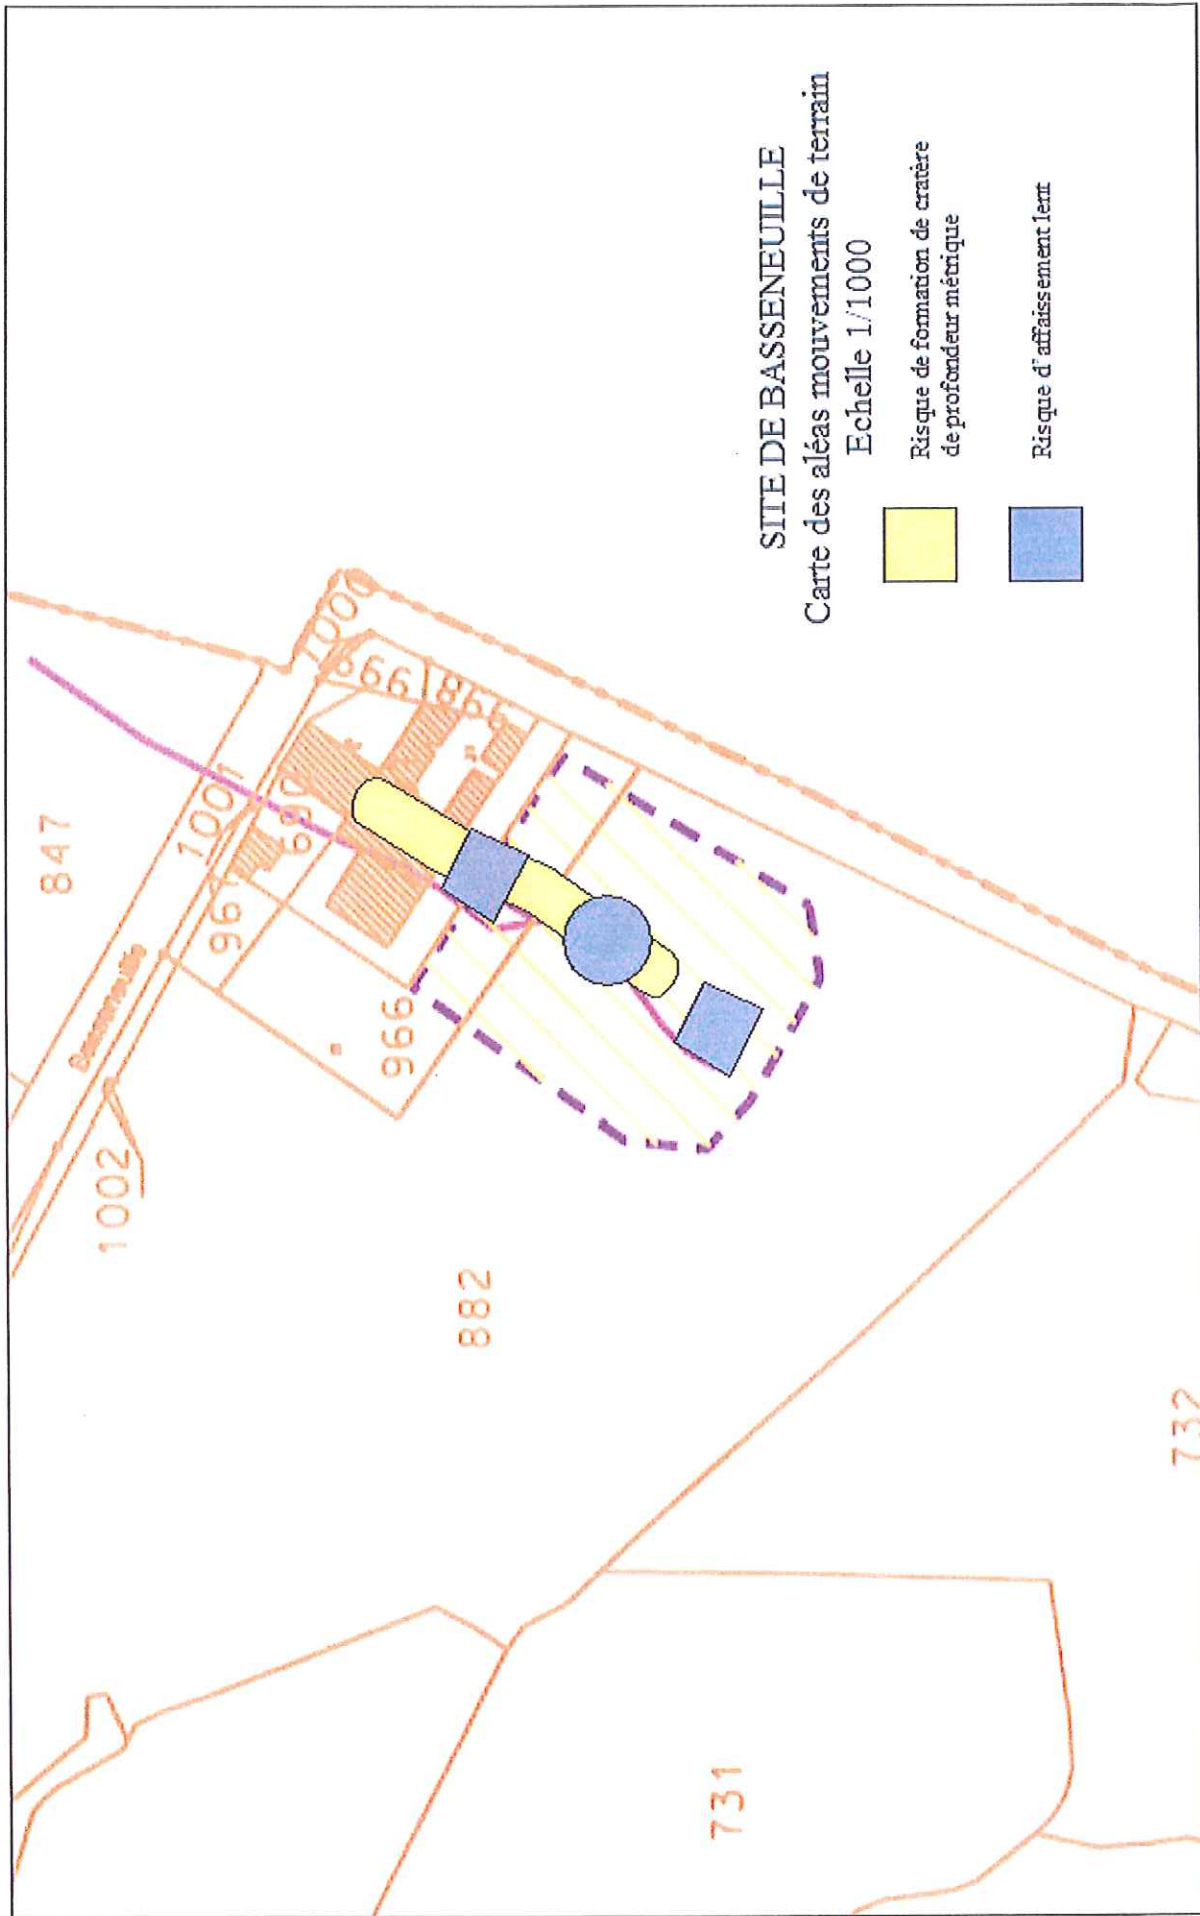
A partir de l'analyse précédente, une carte des aléas « mouvements de terrain » a été dressée. Cette carte, établie sur fond cadastral, figure en annexe. Deux catégories de zone ont été définies :

- une catégorie où subsiste un risque d'affaissement lent. Cela concerne essentiellement les emplacements des ouvrages fond-jour qui ont été remblayés. Ces zones n'induisent pas de danger important pour les utilisateurs de la surface
- une catégorie où subsiste un risque de formation de cratère dont la profondeur serait de l'ordre métrique. L'existence de ce risque est liée à l'absence de remblaiement du niveau -15 si cette absence existe bien. En cas de remblaiement effectif qui comblerait au moins la moitié de la hauteur du niveau, cette catégorie de zone serait supprimée.
