Objet : Site de BASSENEUILLE (Creuse)

AREVA NC
ANCIEN SITE DE BASSENEUILLE

ANALYSE DES RISQUES D'INSTABILITE
DES ANCIENS TRAVAUX SOUTERRAINS
RAPPORT DE SYNTHESE

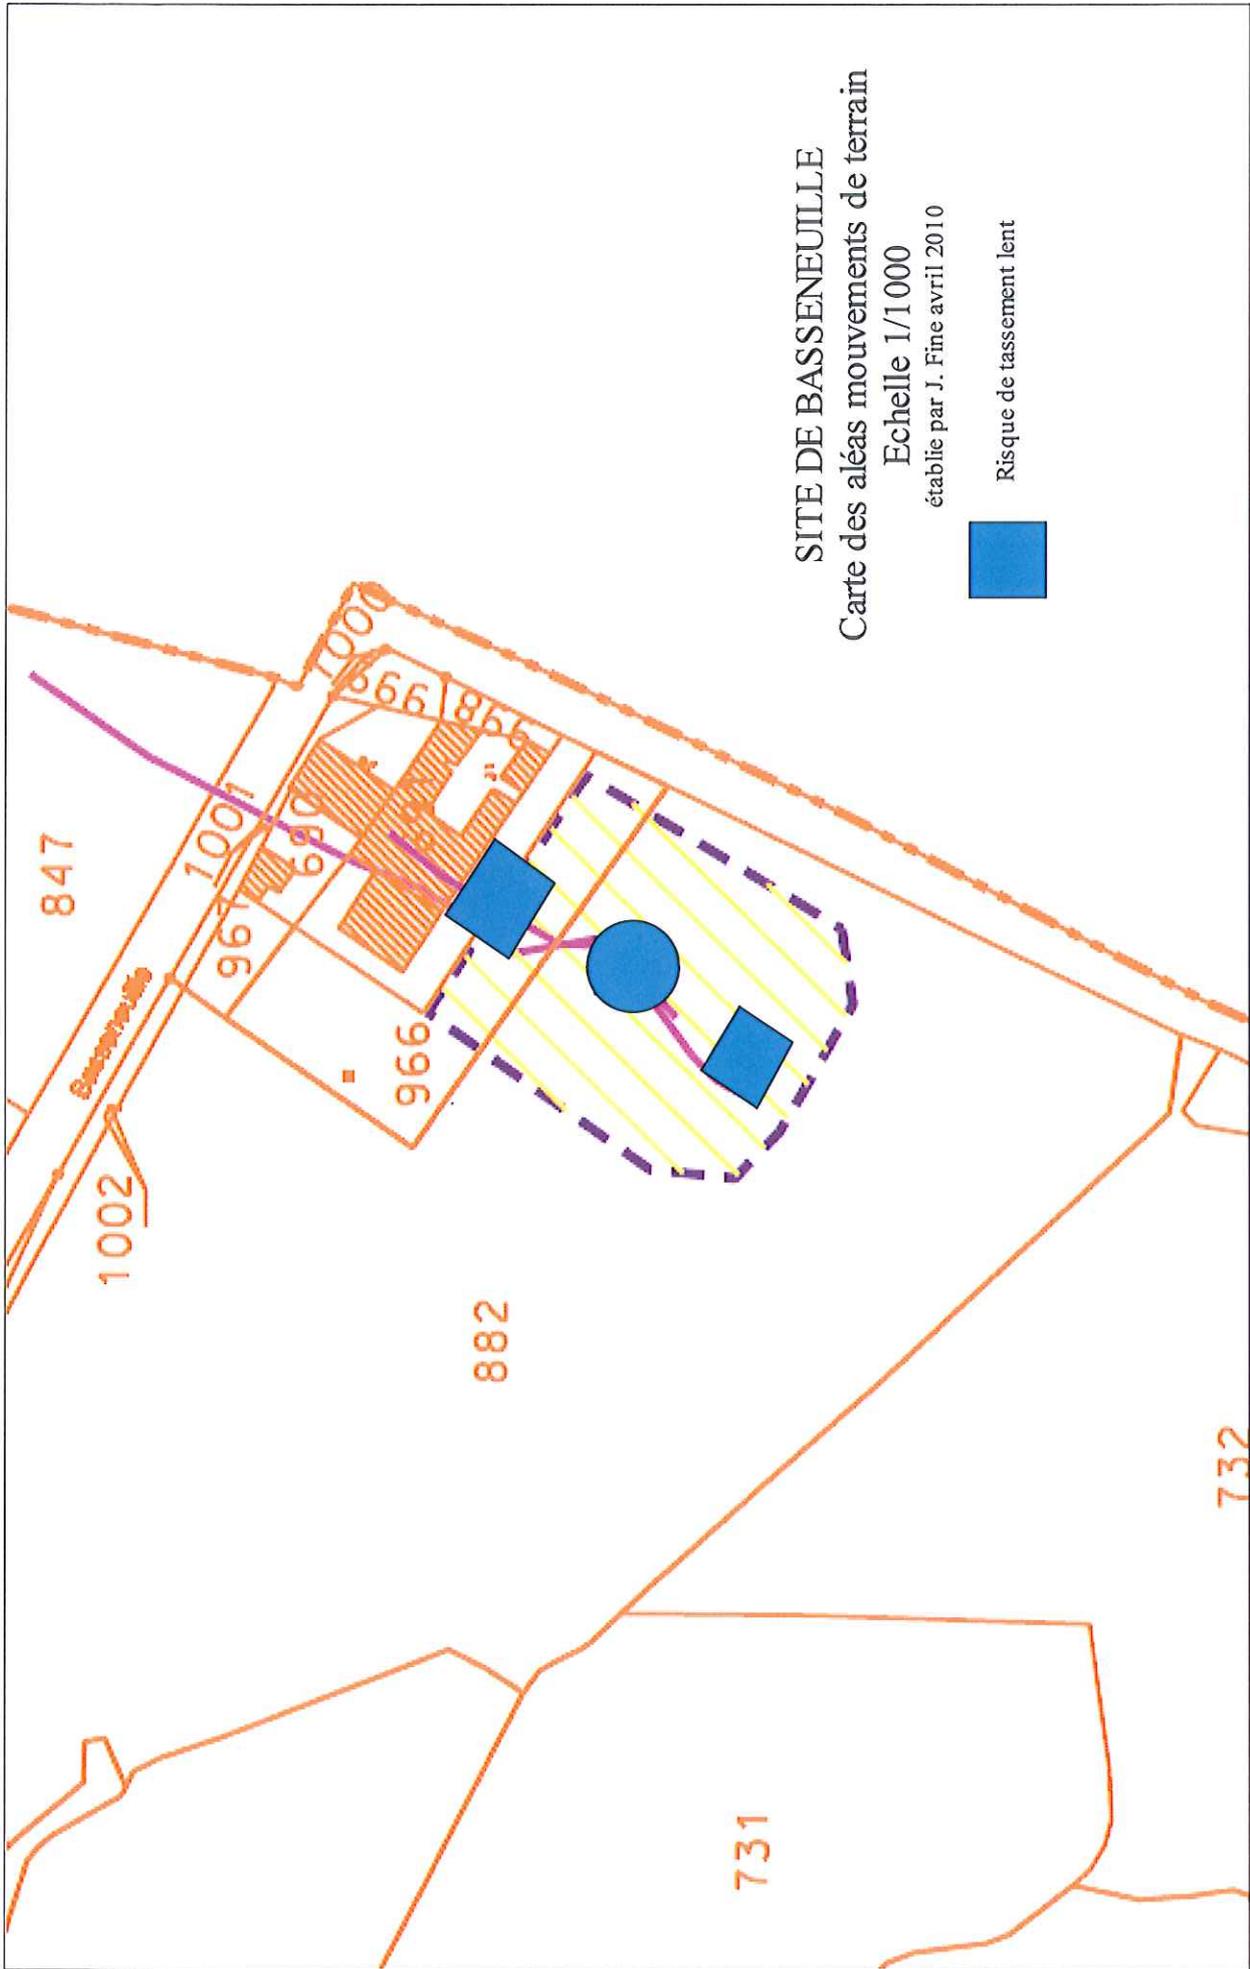
SITE DE BASSE-NEUILLE
 Carte des aléas mouvements de terrain

Sur cette carte, établie sur fond cadastral, une seule catégorie de zone a été retenue : c'est celle une catégorie où subsiste un risque d'affaissement lent. Cela concerne essentiellement les emplacements des ouvrages fond-jour qui ont été remblayés. Ces zones n'induisent pas de danger pour les utilisateurs de la surface.
