Objet : Rapport d'intervention - site de CHAMPSANGLARD (Creuse)

**COMPLEMENT DE L'AFFAISSEMENT MINIER
SUR LES ANCIENS TRAVAUX MINIER SOUTERRAINS
DE CHAMPSANGLARD III**

LE 22/06/2010

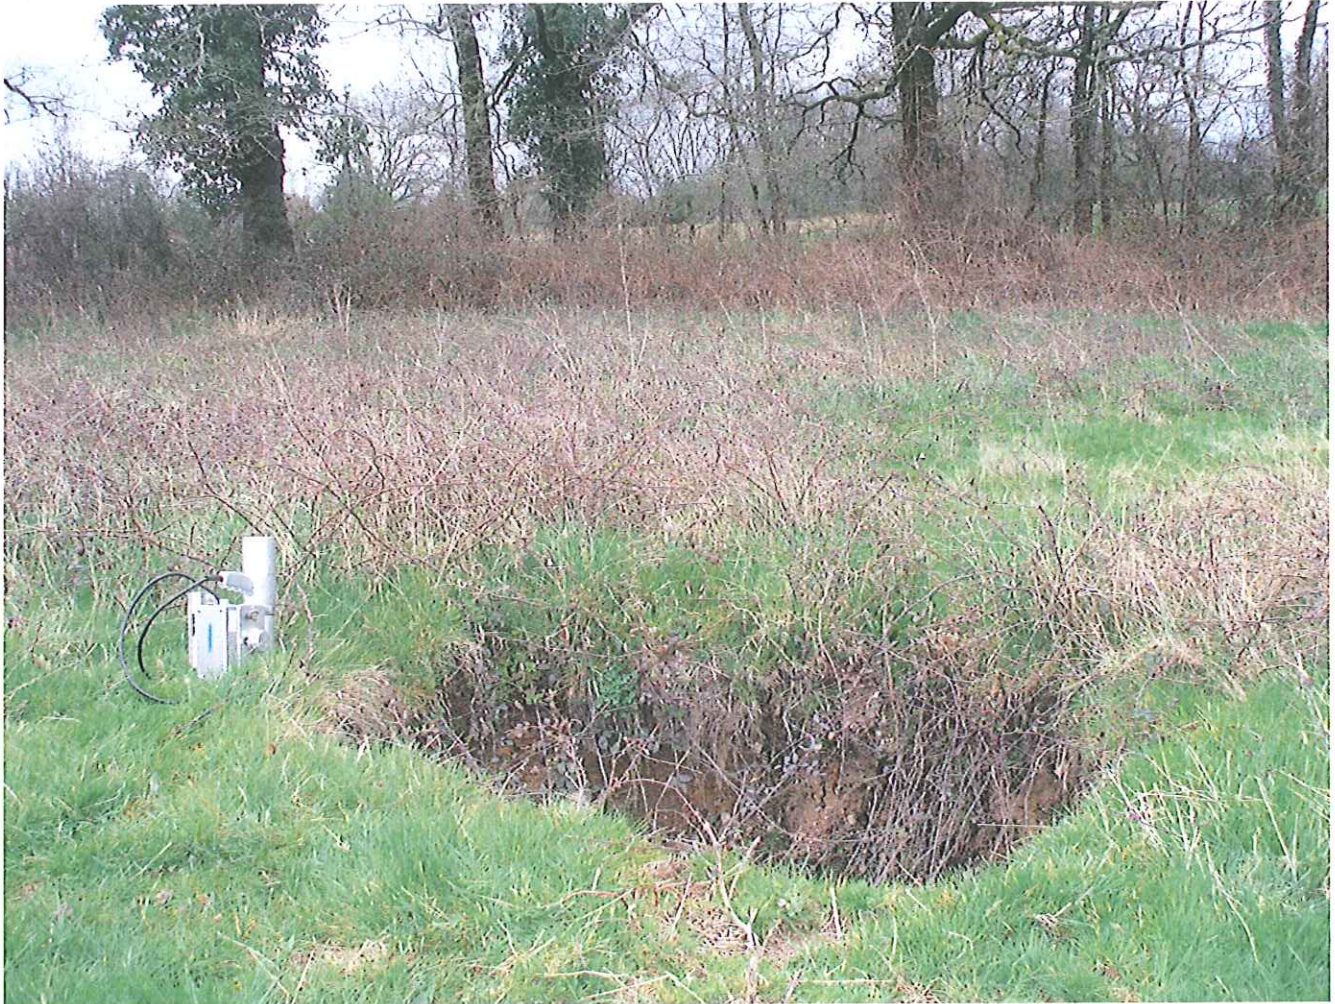
**Affaissement observé à l'aplomb du montage
1.5m de diamètre et 80 cm de profondeur
Le débit de flux de photons approche 1000 c/s SPP2 au fond du trou et
600 c/s SPP2 en périphérie.**

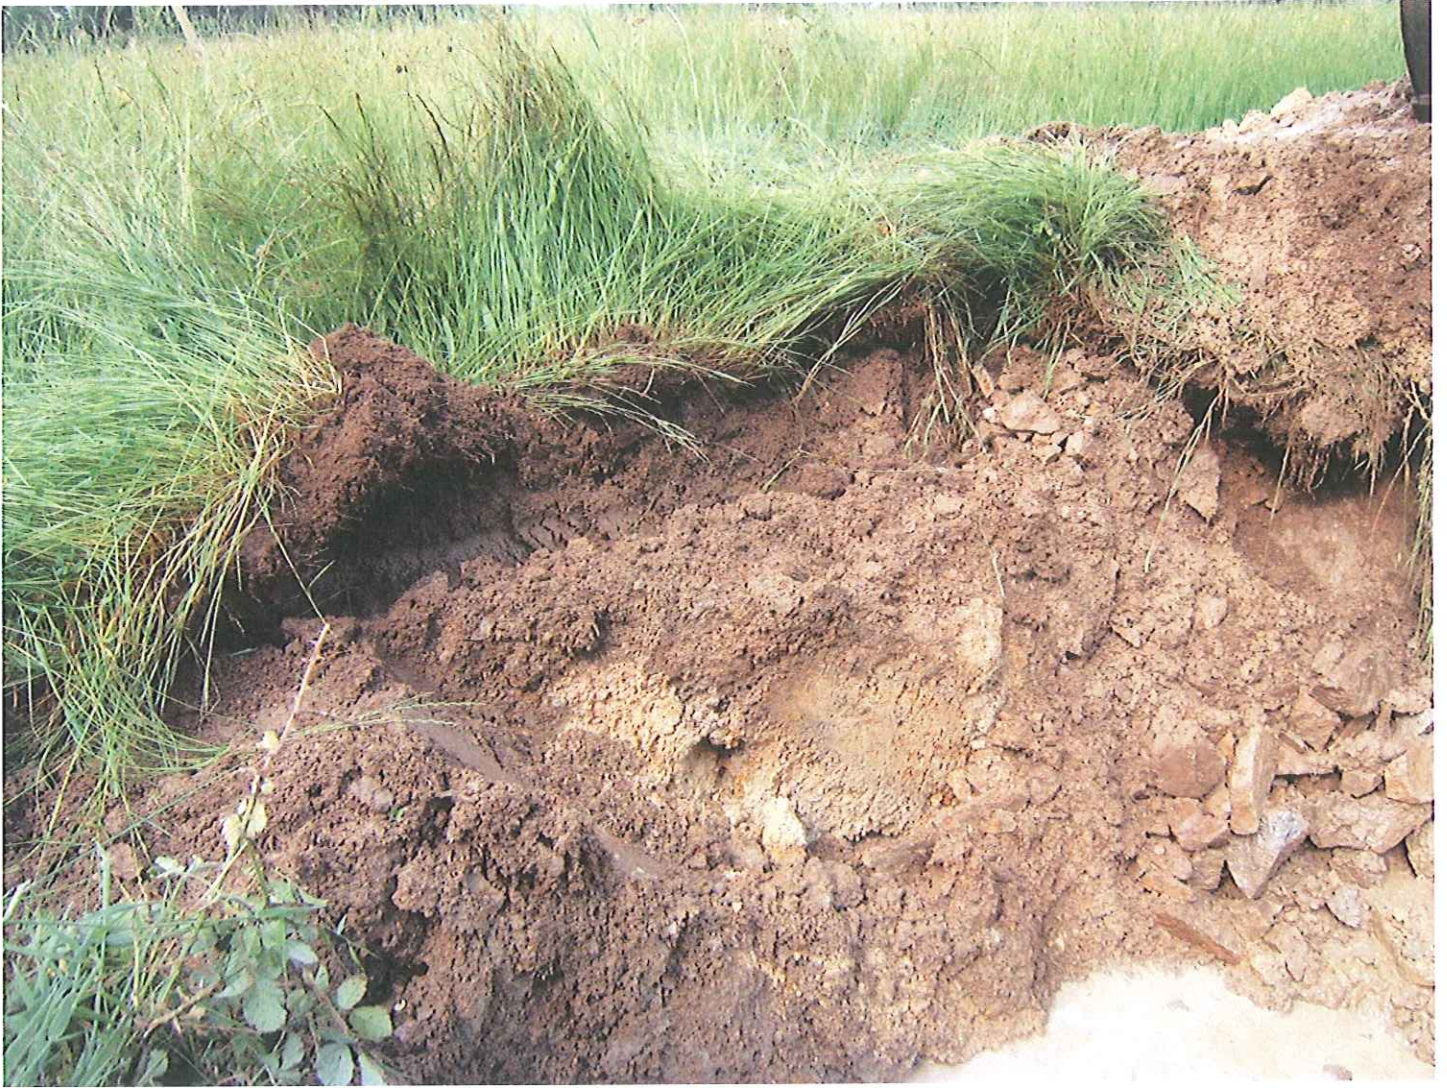
Ouverture de l'affaissement

**Le débit de flux de photons approche 2000 c/s SPP2 vers les 50 cm de la surface
(filon affleurant : zone plus claire sur la photo)**

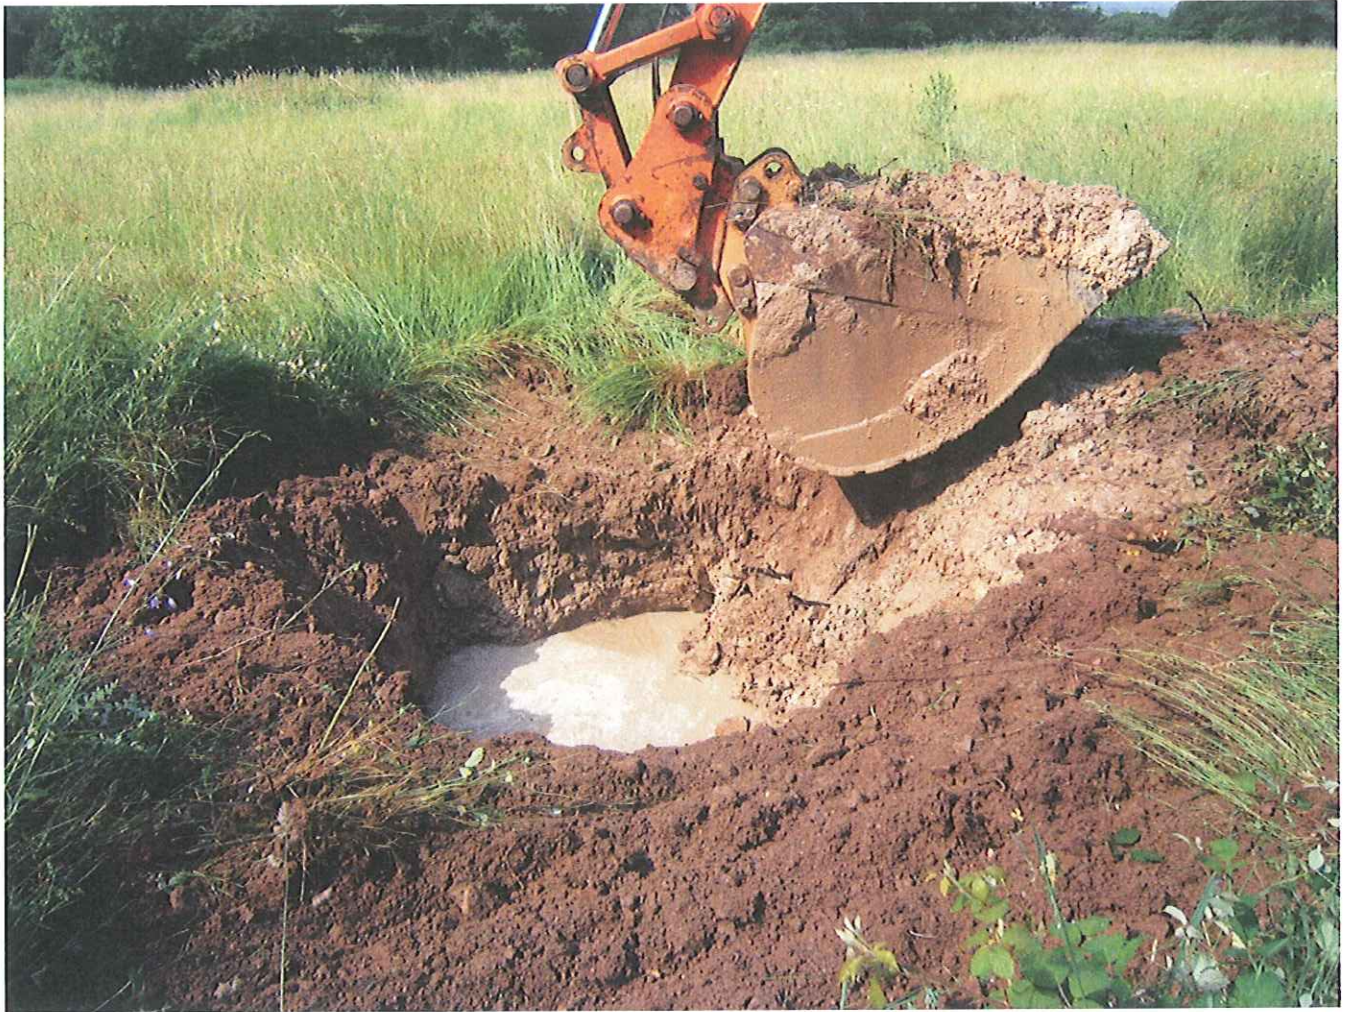
Venue d'eau vers 2 m de profondeur se stabilisant à 0.50 m de la surface.
