# DOSSIER DE DIAGNOSTIC TECHNIQUE

**Référence : 002ER485347-3**  
A communiquer pour toute correspondance  
Réalisé le : 07/08/2024  
Référence mandataire :  
23-642-TONNAY CHARENTES

23-642-TONNAY CHARENTES  
RUE EPINETTES  
17430 TONNAY-CHARENTE

## Rapport de repérage des matériaux et produits contenant de l'amiante avant démolition d'un immeuble bâti

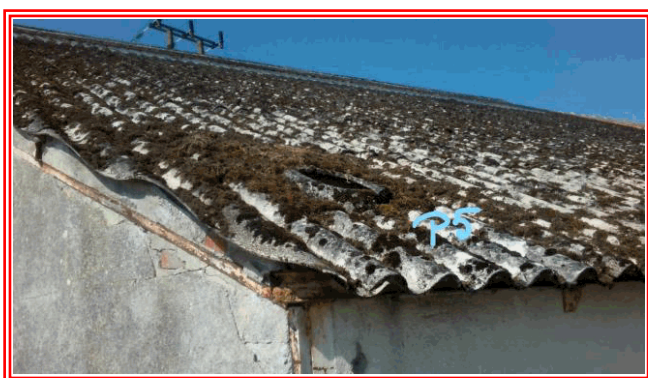
002ER485347 n°5 - 1 (P5) - Toitures - Vol 6 (Toiture 1)

Localisation	Catégorie	Composant	Partie de composant	Sur avis / réf pré.
Vol 6 (Toiture 1)	Toiture et étanchéité	Plaques ondulées	Plaques en fibres-ciment	002ER485347 n°5
Vol 15 (Extérieur)	Toiture et étanchéité	Plaques ondulées	Plaques en fibres-ciment	002ER485347 n°5
Vol 2 (Hangar 1)	Conduits, canalisations et équipements	Conduit de fumée	Conduit en fibres-ciment	002ER485347 n°7
Vol 4 (Four)	Installations industrielles	Fours	Tresses	002ER485347 n°14
Vol 4 (Four)	Installations industrielles	Fours	Joints	002ER485347 n°16

Plan	Localisation	Composant	Partie composant	Réf action	Observation	Précision loc.	Ref photo	Ref Prél.	Descriptif	Résultat	Conclusion
Toitures	Vol 6 (Toiture 1)	Plaques ondulées	Plaques en fibres-ciment	P5	Réalisation d'un prélèvement	Gris	002ER 48534 7 n°5 - 1	002ER 48534 7 n°5	Fibres-ciment - Dur Fibreux - Gris	Positif	Présence sur analyse
Bâtiments	Vol 15 (Extérieur)	Plaques ondulées	Plaques en fibres-ciment	S10 (P5)	Sondage et extension de la ZPSO du prélèvement P5	Gris	002ER 48534 7 n°5 - 1	002ER 48534 7 n°5	Fibres-ciment - Dur Fibreux - Gris	Positif	Présence sur analyse

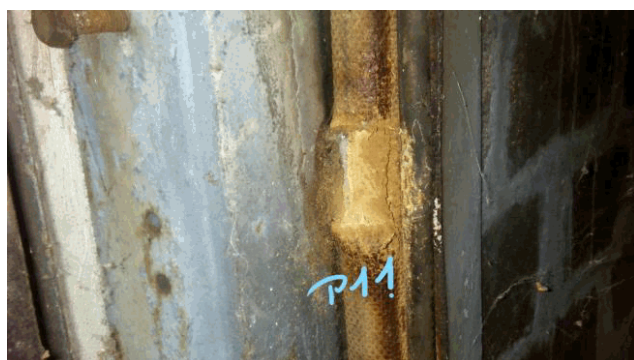
002ER485347 n°11 - 1 (P11) - Bâtiments - Vol 2 (Hangar 1)

Bâtiments	Vol 2 (Hangar 1)	Menuiseries	Mastic vitrier	S1	Sondage et extension de la ZPSO du prélèvement P11	Beige	002ER485347 n°11 - 1	002ER485347 n°11	Peinture / Mastic - Effritable / Dur - Blanc / Beige	Négatif	Négatif sur analyse
Bâtiments	Vol 3 (Hangar 2)	Menuiseries	Mastic vitrier	S2	Sondage et extension de la ZPSO du prélèvement P11	Beige	002ER485347 n°11 - 1	002ER485347 n°11	Peinture / Mastic - Effritable / Dur - Blanc / Beige	Négatif	Négatif sur analyse
Bâtiments	Vol 2 (Hangar 1) - Vol 3 (Hangar 2)	Menuiseries	Mastic vitrier	S1 - S2	Sondage et extension de la ZPSO du prélèvement P11	Beige	002ER485347 n°11 - 1	002ER485347 n°11	Peinture / Mastic - Effritable / Dur - Blanc / Beige	Négatif	Négatif sur analyse

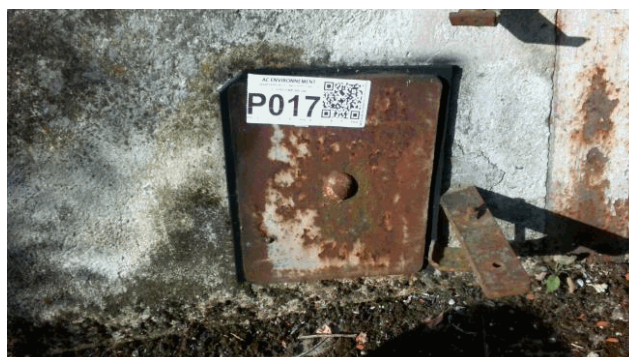
002ER485347-3 n°17 - 1 (P17) - Bâtiments - Vol 15 (Extérieur)

Plan	Localisation	Composant	Partie composant	Réf action	Observation	Précision loc.	Ref photo	Ref Prél.	Descriptif	Résultat	Conclusion
Bâtiments	Vol 15 (Extérieur)	Murs	Joint d'étanchéités	P17	Réalisation d'un prélèvement	Noire	002ER 48534 7-3 n°17 - 1	P17	Matériau - Souple - Noir	Négatif	Négatif sur analyse

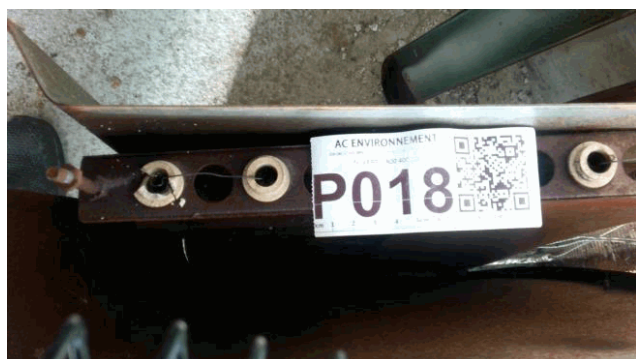
002ER485347-3 n°18 - 1 (P18) - Bâtiments - Vol 1 (Local 1)

Plan	Localisation	Composant	Partie composant	Réf action	Observation	Précision loc.	Ref photo	Ref Prél.	Descriptif	Résultat	Conclusion
Bâtiments	Vol 1 (Local 1)	Radiateurs	Isolant	P18	Réalisation d'un prélèvement	Beige	002ER485347 n°18 - 1	P18	Matériau - Dur - Beige	Négatif	Négatif sur analyse
Bâtiments	Vol 2 (Hangar 1)	Radiateurs	Isolant	S11	Sondage et extension de la ZPSO du prélèvement P18	Beige	002ER485347 n°18 - 1	P18	Matériau - Dur - Beige	Négatif	Négatif sur analyse

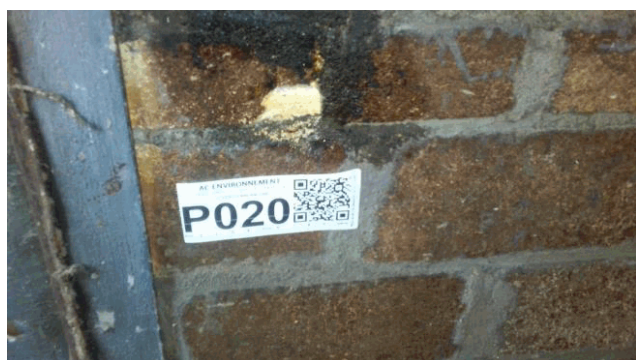
002ER485347-3 n°20 - 1 (P20) - Bâtiments - Vol 4 (Four)

Plan	Localisation	Composant	Partie composant	Réf action	Observation	Précision loc.	Ref photo	Ref Prél.	Descriptif	Résultat	Conclusion
Bâtiments	Vol 4 (Four)	Fours	Brique	P20	Réalisation d'un prélèvement	Marron	002ER485347-3 n°20 - 1	P20	Matériau / Matériau - Dur / Effritable - Beige / Marron	Négatif	Négatif sur analyse
Bâtiments	Vol 4 (Four)	Fours	Brique	P20	Sondage et extension de la ZPSO du prélèvement P20	Marron	002ER485347-3 n°20 - 1	P20	Matériau / Matériau - Dur / Effritable - Beige / Marron	Négatif	Négatif sur analyse
plan6	Vol 16 (Transformateur 1)	Equipements et éléments spécifiques	Plaques isolantes	P21	Réalisation d'un prélèvement	Marron	002ER485347-3 n°21 - 1	P21	Plaque - Dur - Marron	Négatif	Négatif sur analyse
plan6	Vol 16 (Transformateur 1)	Equipements et éléments spécifiques	Plaques isolantes	P21	Sondage et extension de la ZPSO du prélèvement P21	Marron	002ER485347-3 n°21 - 1	P21	Plaque - Dur - Marron	Négatif	Négatif sur analyse

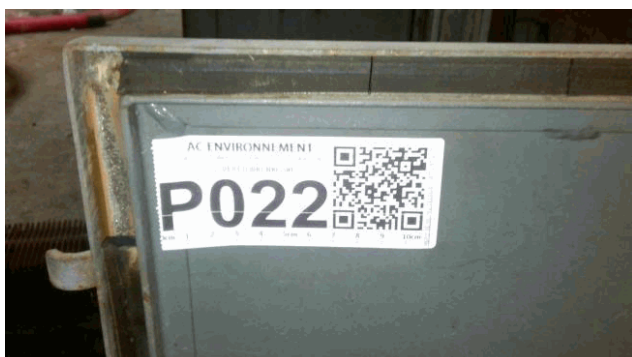
002ER485347-3 n°22 - 1 (P22) - plan6 - Vol 16  
(Transformateur 1)

plan6	Vol 16 (Transformateur 1)	Equipements et éléments spécifiques	Joints	P22	Réalisation d'un prélèvement	Noire	002ER485347-3 n°22 - 1	P22	Joint / Matériau - Souple / Effritable - Noir / Gris	Négatif	Négatif sur analyse
plan6	Vol 16 (Transformateur 1)	Equipements et éléments spécifiques	Joints	P22	Sondage et extension de la ZPSO du prélèvement P22	Noire	002ER485347-3 n°22 - 1	P22	Joint / Matériau - Souple / Effritable - Noir / Gris	Négatif	Négatif sur analyse
Équipements	Vol 18 (Transformateur 2)	Equipements et éléments spécifiques	Plaques isolantes	P26	Réalisation d'un prélèvement	Marron	002ER485347-3 n°26 - 1	P26	Matériau - Souple Fibreux - Marron	Négatif	Négatif sur analyse

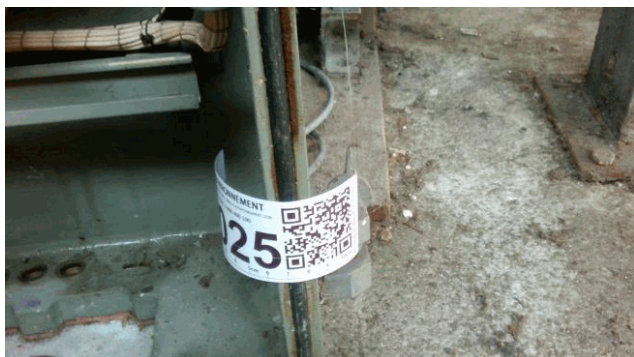
002ER485347-3 n°25 - 1 (P25) - Équipements - Vol 18  
(Transformateur 2)

Équipements	Vol 18 (Transformateur 2)	Équipement électrique	Divers	P25	Sondage et extension de la ZPSO du prélèvement P25	Noire	002ER 48534 7-3 n °25 - 1	P25	Joint - Souple - Noir	Négatif	Négatif sur analyse
Isolateur	Vol 20 (Isolateurs)	Équipement électrique	Divers	P28	Réalisation d'un prélèvement		002ER 48534 7-3 n °28 - 1	P28	Matériau / Matériau - Dur / Souple Fibreux - Marron / Marron	Négatif	Négatif sur analyse
