# Sites miniers de Crozant, Lafat-Vieille, La Cueillère, Le Mont et Lombarteix : Inspections des 19 et 21 juin 2018

## Commission de suivi des anciens sites miniers uranifères de la Creuse

20 juin 2019

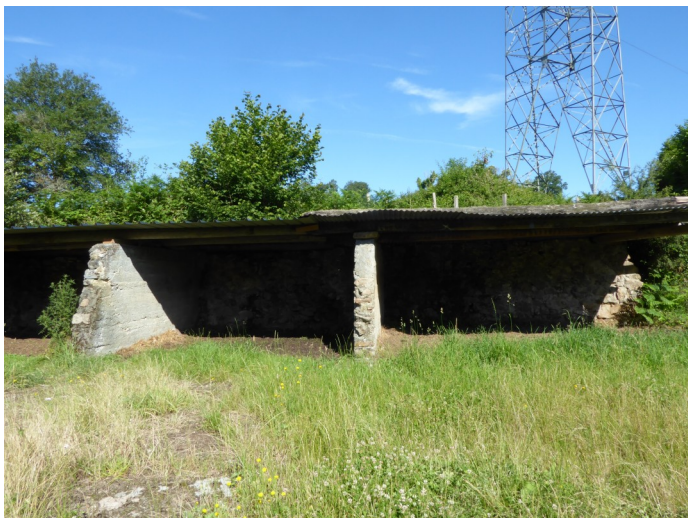
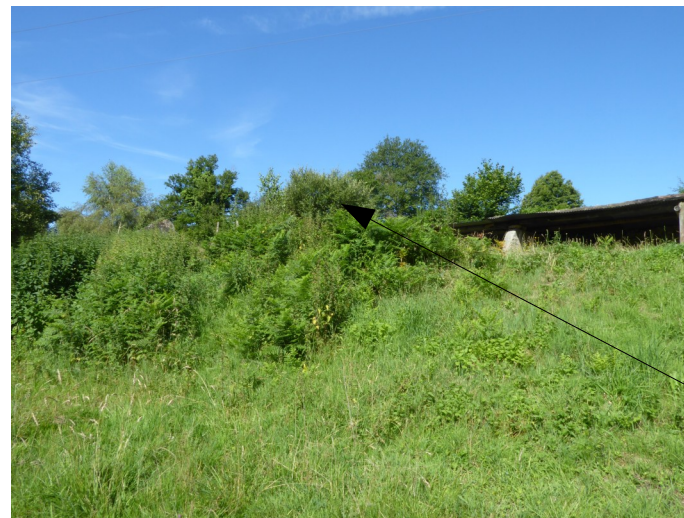
Verse à  
stériles

- Le site est utilisé comme prairie destinée à l'élevage de bovins, délimitée par une clôture en bois
- Une partie de la dalle en béton, qui servait de quai de chargement du minerais, a été recouverte avec des tôles afin de servir d'abris aux bovins
- La verse à stériles qui a servi d'assise au quai de chargement du minerais est recouverte par la végétation

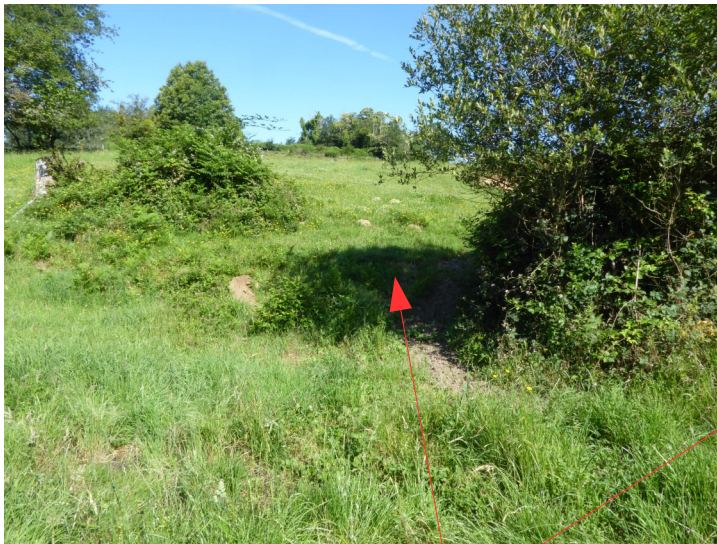
Emplacement présumé  
du montage M2

- Un affaissement a été constaté à l'emplacement présumé de l'ancien montage M2 ; il ne semble pas avoir évolué depuis 2008
- Un bouchon béton a été repéré et supposé correspondre au puits P1
- l'ancien montage M1 n'a pas pu être localisé

- Les résultats d'analyse des eaux de surface ne montrent pas d'influence particulière du site minier
- ORANO devra déposer un dossier de déclaration d'arrêt définitif de travaux (DADT) ; dans l'attente, ORANO devra fournir pour le 30/06/19 :
  - Plan photographique permettant de mieux localiser les emplacements des ODJ
  - Éléments d'information concernant la mise en sécurité du site et notamment le puits P1
  - Propositions de travaux pour la mise en sécurité de la zone d'affaissement autour du montage M2
  - Évaluation du niveau d'exposition radiologique des personnes travaillant sur le site

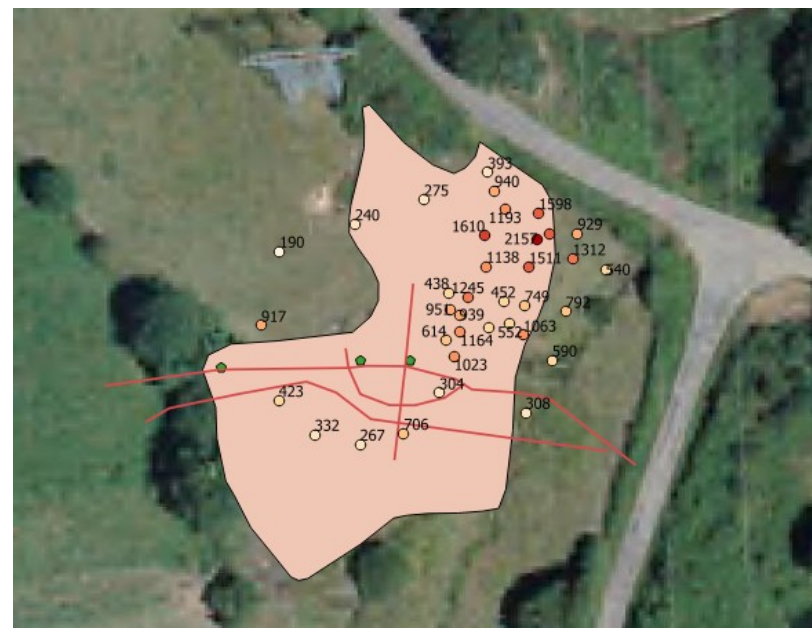
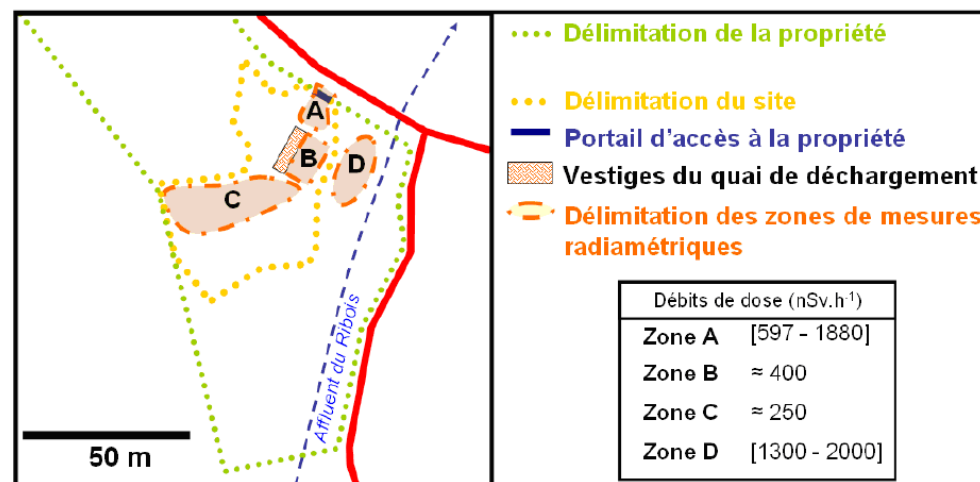
Figure 17 : Localisation et résultats des mesures radiométriques effectuées sur le site de Crozant. (IRSN, 2010)

- Lors de l'inspection, des mesures ponctuelles ont été réalisées à l'aide d'un scintillomètre SPP $\gamma$  en chocs/s
- Les résultats de ces mesures varient entre 304 c/s au niveau du puits P1 et 2157 c/s sur la verse
- Les résultats des mesures effectuées le jour de l'inspection sont cohérents avec ceux réalisés par l'IRSN dans le cadre du programme MIMAUSA / contrôles de 2<sup>nd</sup> niveau en 2010

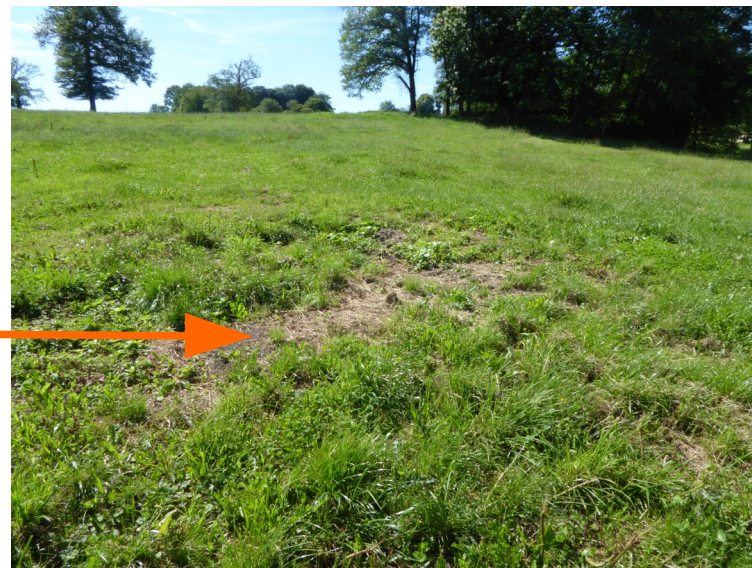
Une légère dépression a été constatée au niveau de l'emplacement du puits

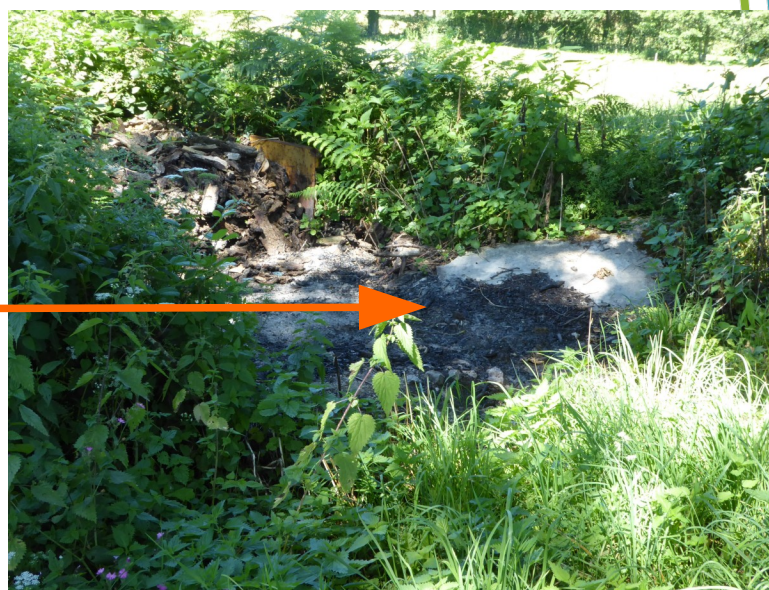
En l'absence de réseau GPS, les emplacements supposés des ouvrages n'ont pu être retrouvés ;

seul le montage M3 en bordure de chemin a pu être repéré

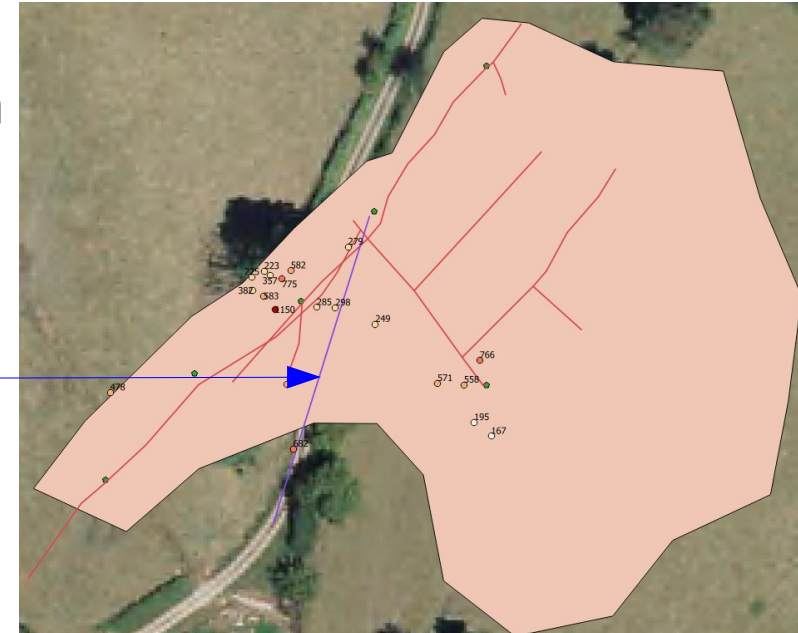
Stériles  
miniers sur  
une partie du  
chemin

- Lors de l'inspection, des mesures ponctuelles ont été réalisées à l'aide d'un scintillomètre  $SPP_{\gamma}$  en chocs/s
- Les mesures sont supérieures de 4 à 5 fois à celles du bruit de fond naturel environnant (données IRSN : 150 c/s), avec un point à 1 150 c/s
- Dans le cadre du recensement des stériles miniers en Creuse, une évaluation de la dose efficace annuelle ajoutée (DEAA), calculée sur la base d'un scénario de chemin 400 h/an, est de 0,21 mSv/an et la DEAA maximale, calculée sur la base du point le plus élevé, est de 0,39 mSv/an (la réglementation impose une DEAA < 1 mSv/an)

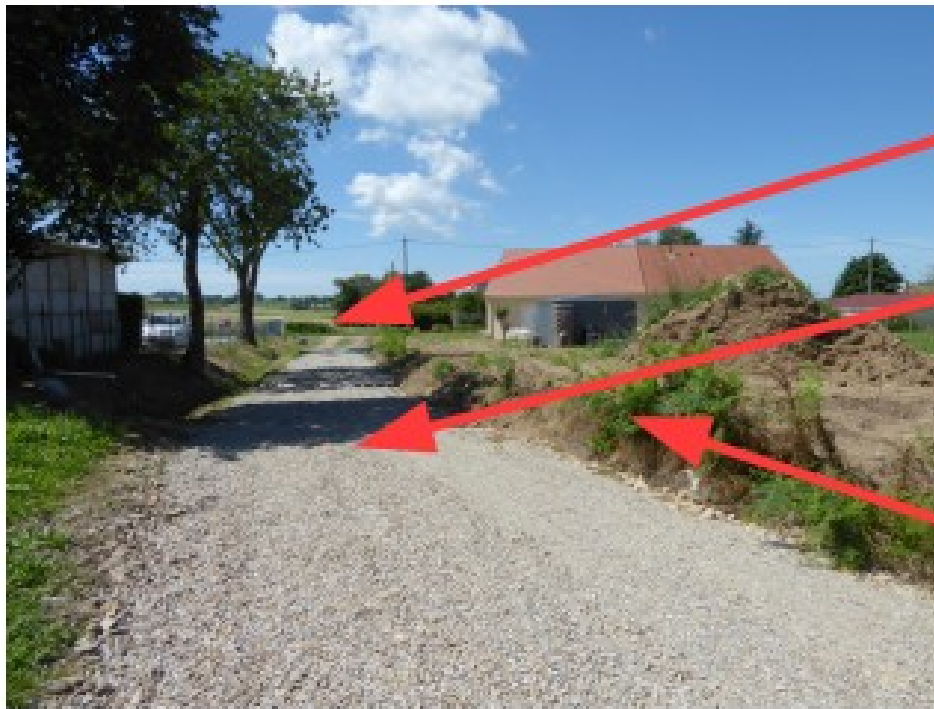
Emplacement  
présumé du puits

- Aucune trace de l'ancienne exploitation n'est visible : l'emplacement du puits est supposé en bordure du chemin mais n'a pas pu être localisé précisément
- Le chemin communal a été récemment empierré par la commune

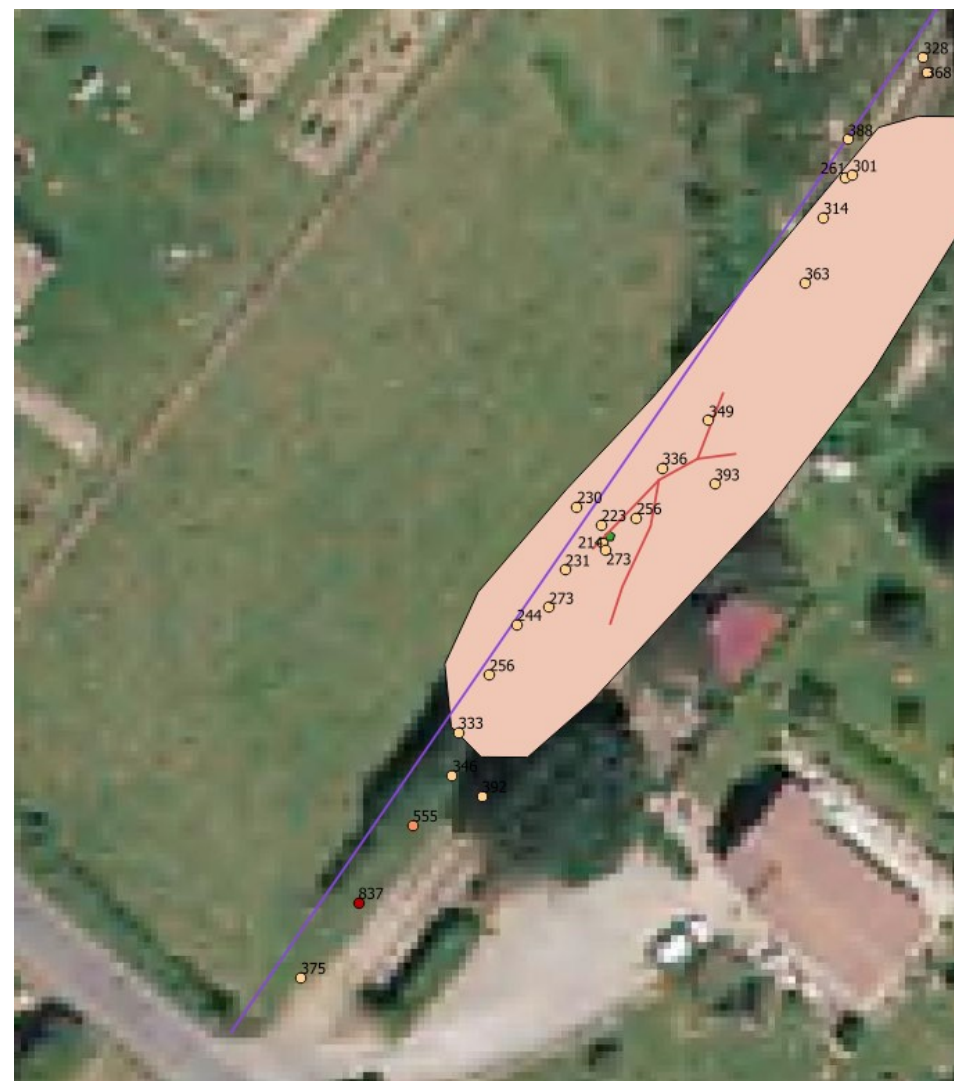
- Lors de l'inspection, des mesures ponctuelles ont été réalisées à l'aide d'un scintillomètre  $SPP_{\gamma}$  en chocs/s
- Les résultats de ces mesures, après empierrement du chemin par la commune, correspondent à des valeurs de une à deux fois le bruit de fond naturel environnant (données IRSN : 150 c/s)
- Un point « chaud » a été constaté à 837 c/s à l'entrée du chemin d'accès au site

- ORANO devra déposer un dossier de déclaration d'arrêt définitif de travaux (DADT)
- Dans l'attente du DADT, ORANO devra
  - préciser si la provenance de l'eau dans le fossé en bordure du chemin (en 2008) peut être en connexion avec les anciens TMS
  - Confirmer si le point chaud à l'entrée du chemin est un indice naturel ou d'origine minière et s'il y a lieu de le traiter

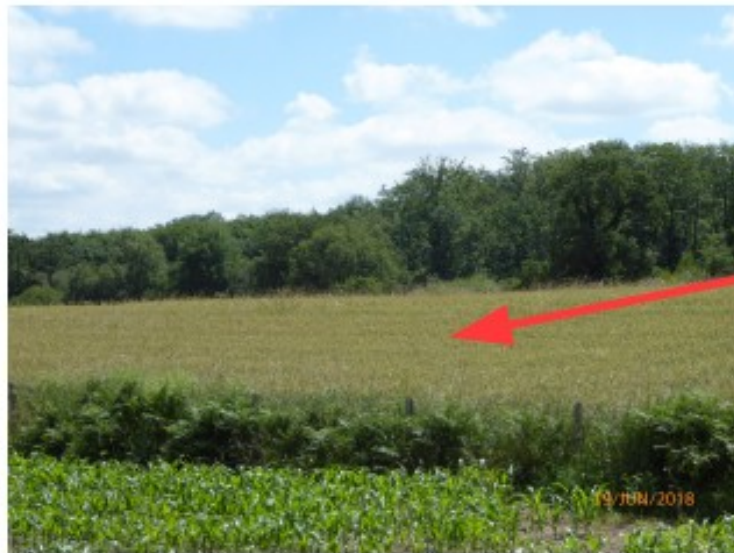
Vue du site en 2018

- Le jour de l'inspection, il a été constaté que le site était utilisé comme champ pour la culture du maïs

- Aucune trace de l'ancienne exploitation n'est visible
- Aucun écoulement d'eau n'a été observé sur ou à proximité du site

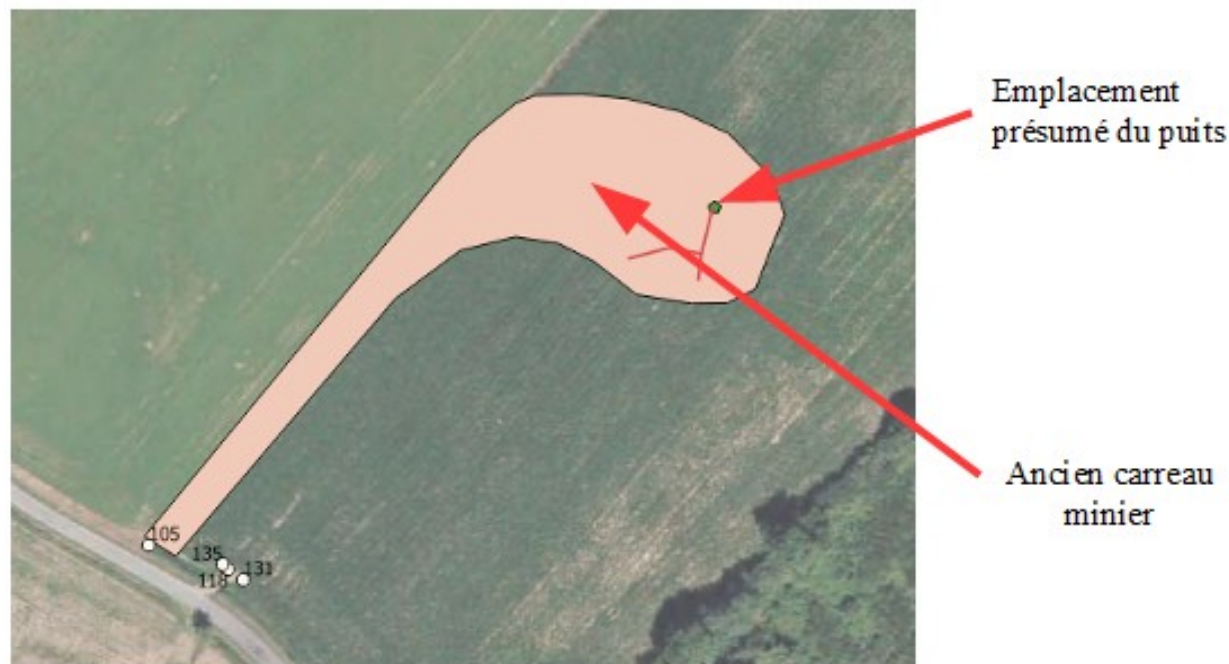
- Les mesures de 105 à 135 c/s correspondent à des valeurs de bruit de fond naturel (données IRSN : 150 c/s)

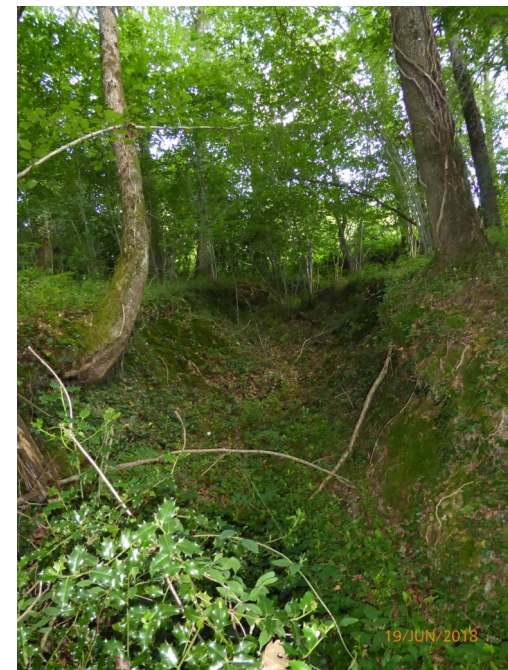
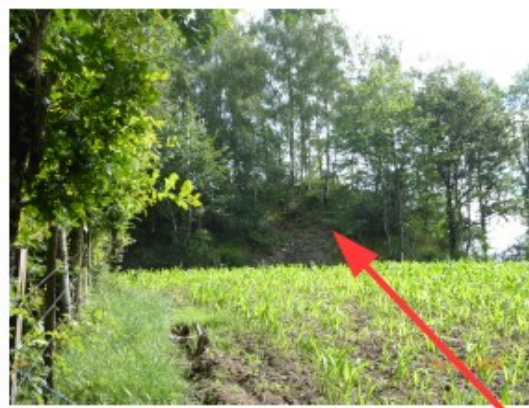
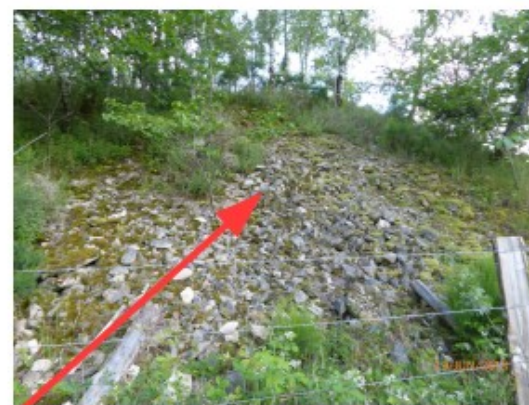
Verse à stériles Sud

- L'entrée de la descenderie présente un effondrement en surface sur les premiers mètres (affaissement d'au moins 2 mètres de hauteur) ; un écoulement a été constaté à ce niveau
- La verse à stériles située en bordure ouest de la MCO, envahie par la végétation, n'a pas pu être repérée
- La verse à stériles située au sud de la MCO est également recouverte par la végétation ; elle se situe au sommet de la colline et est bien visible. Une partie de cette verse est clôturée par des fils barbelés posés et entretenus par l'agriculteur mitoyen

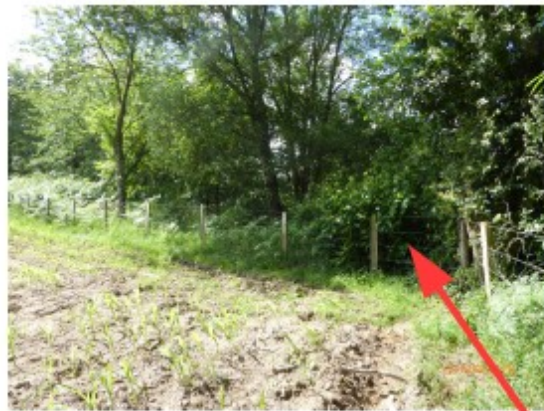
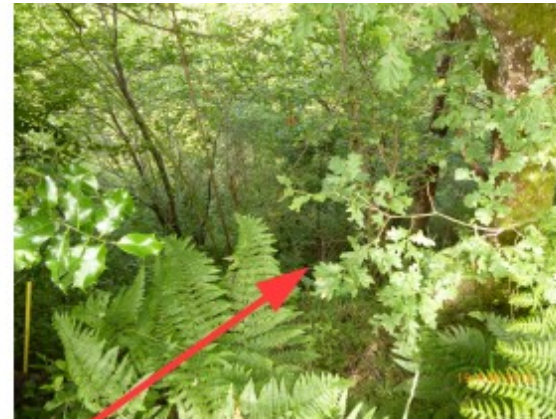
MCO en contre-bas

- La MCO, en partie remblayée et présentant des fronts de taille (supposés importants mais non directement visibles), est uniquement clôturée par des fils barbelés posés et entretenus par l'agriculteur dont la parcelle jouxte la MCO

- Même si l'accès est rendu difficile par la végétation, le site n'est pas entièrement clôturé ; il pourrait représenter un risque de chute en cas d'intrusion

- ORANO devra déposer un dossier de déclaration d'arrêt définitif de travaux (DADT)
- Dans l'attente, ORANO devra fournir pour le 30/06/19 les compléments d'information nécessaires à l'identification de l'ensemble des risques générés par le site :
  - État et hauteur des parements de la MCO
  - Présence ou pas d'eau dans la MCO
  - Risque de chute et/ou de noyade (nécessité de clôture ou pas)
  - Provenance de l'eau en sortie du tuyau en contrebas de la parcelle agricole (photo 1) ainsi que celle de l'écoulement constaté en sortie de l'entrée de la descenderie (photo 2)
  - Résultats d'analyses des eaux en ces différents points

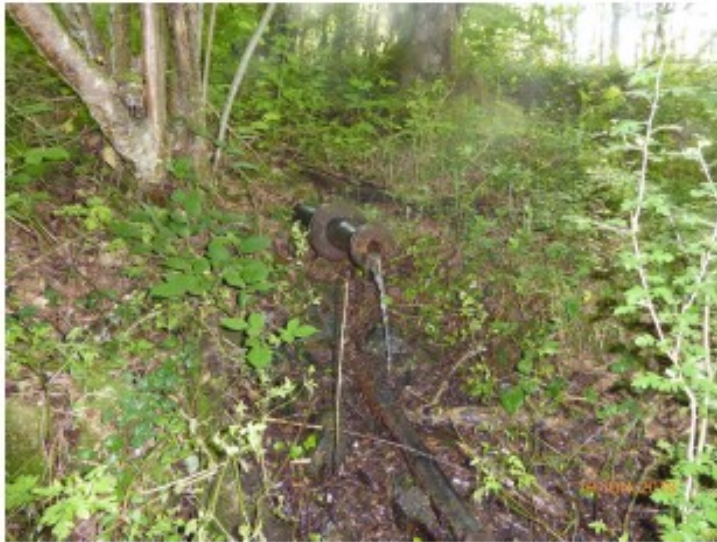
Photo 1

- Une arrivée d'eau sortant d'une canalisation a été constatée sur la partie sud du site, en contrebas des parcelles de l'agriculteur voisin et se rejette directement dans le milieu naturel (bois)

- Le bilan de fonctionnement de 2008 mentionne l'existence de cette canalisation avec écoulement d'eau en contrebas de la mine ; la provenance de cette eau n'est toutefois pas clairement identifiée

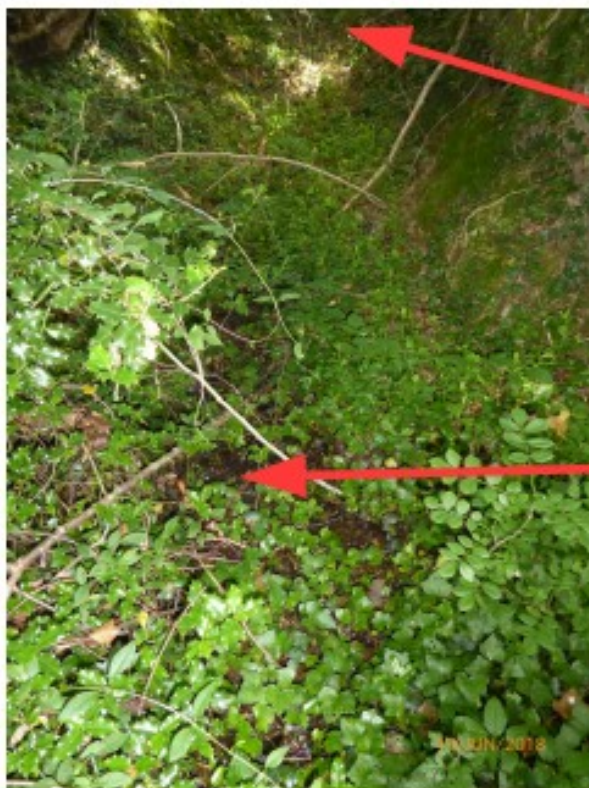
Photo 2

- Un autre écoulement a également été constaté en contrebas de l'entrée de la descenderie

Entrée de la descenderie  
(effondrée en surface)

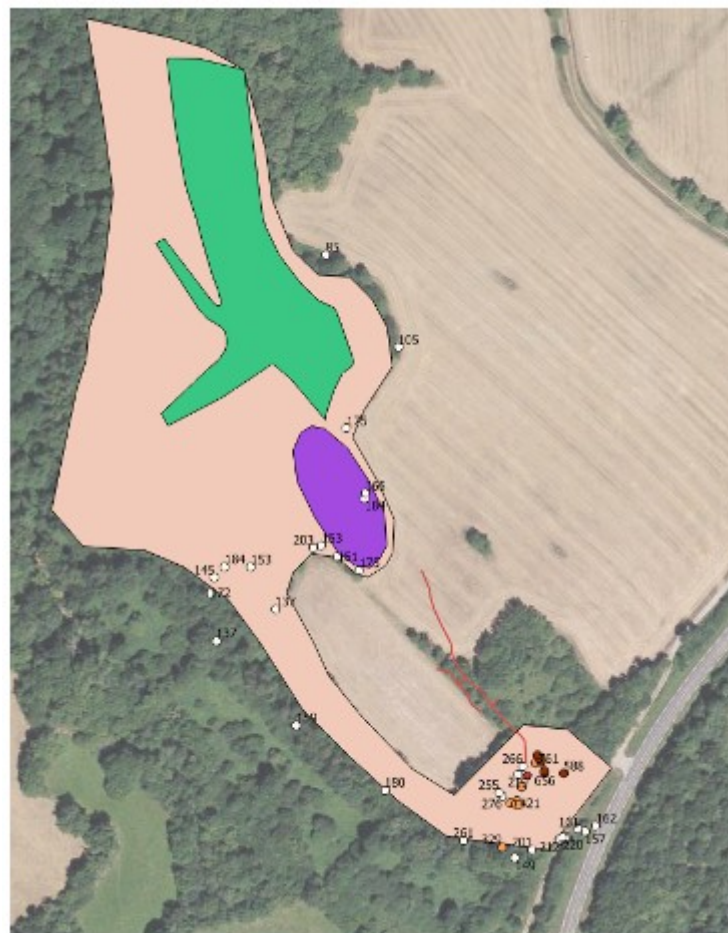
- Les mesures réalisées sont comprises entre 159 c/s (chemin d'accès) et 732 c/s (entrée de descenderie)
- Les mesures sur la verse et l'ancien carreau correspondent à des valeurs de bruit de fond naturel
- Les mesures faites au niveau de l'entrée de la descenderie remblayée sont plus élevées, entre 329 c/s et 732 c/s, soit 2 à 5 fois le bruit de fond naturel (données IRSN : 150 c/s)
- En 2014, des mesures ont été réalisées sur la verse à stériles dans le cadre du PNGMDR :
  - Les valeurs minimum et maximum relevées étaient de l'ordre de 200 c/s
  - La dose efficace annuelle ajoutée (DEAA) calculée était de 0,08 mSv/an, soit très inférieure à la valeur limite réglementaire de 1 mSv/an
