Sites miniers de Coussat, Le Monteil et Basseneuille Inspections du 07/09/16

**Commission de suivi des
anciens sites miniers
uranifères de la Creuse**

5 janvier 2017

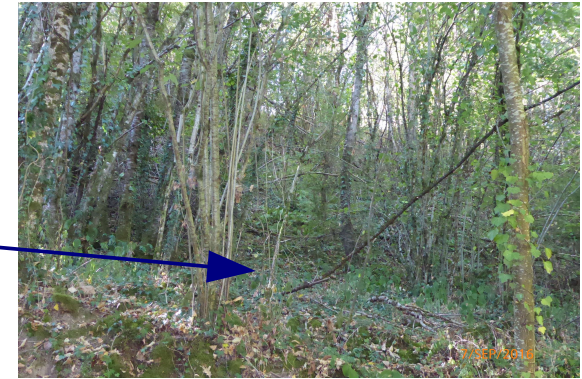
entrée de la MCO

- La MCO a été entièrement remblayée, recouverte de terre végétale et ensemencée ; pas de parement visible

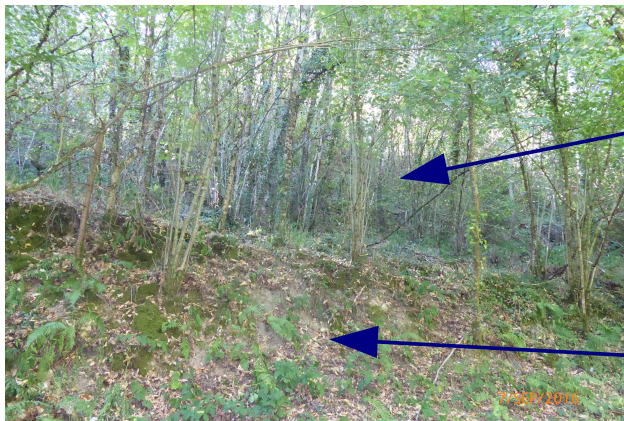
- Les verses à stériles ont été remodelées

Verse à stériles entièrement recouverte de broussailles et d'arbres

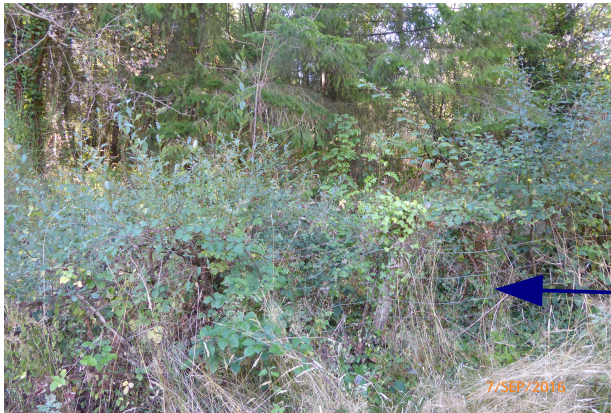
- Le site est entièrement boisé et difficilement accessible

- La clôture entourant le site n'est plus entretenue, le site étant impraticable par lui-même
- L'ancien portail permet l'accès à la MCO

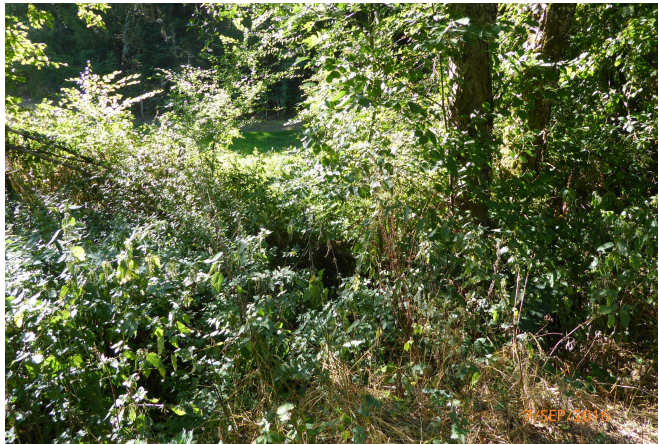
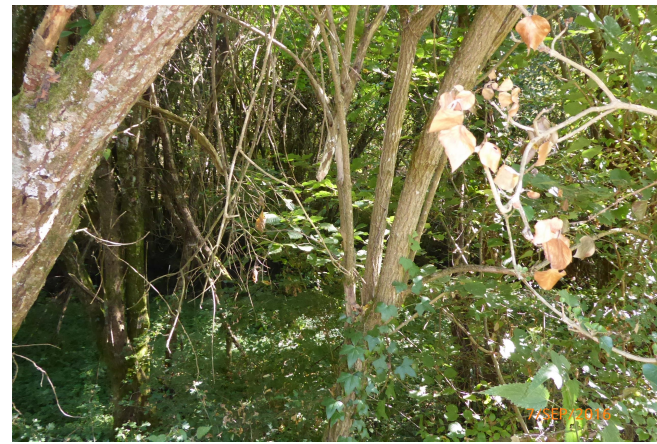
- En aval du site, se trouvent une zone marécageuse et un bassin de collecte des eaux de la MCO et de la verse à stériles « sud », entièrement envahis par la végétation, à sec le jour de l'inspection

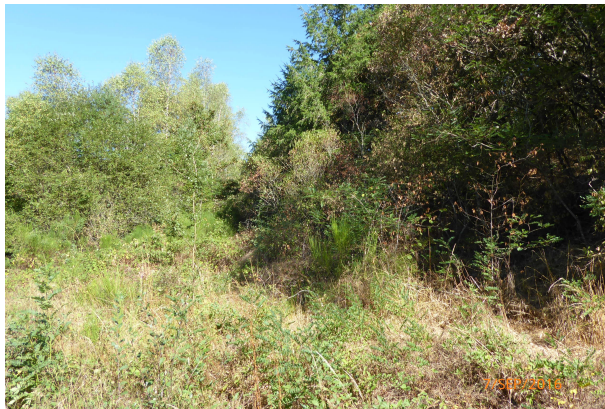
« accès » au site

- La MCO a été entièrement remblayée par des stériles pour revenir quasiment à la topographie d'origine, puis recouverte de terre végétale
- Les fossés et bassins de décantation ont été comblés

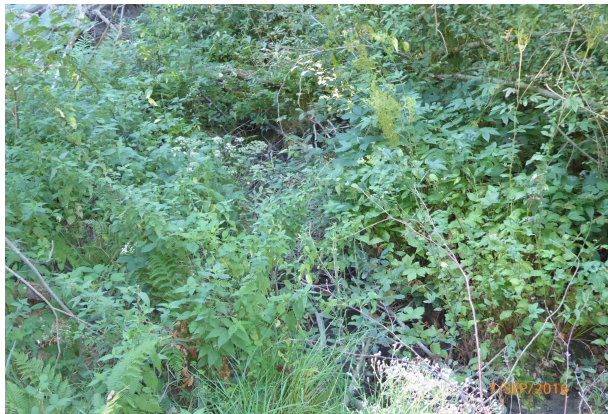
- Le site est entièrement recouvert de broussailles et de végétation et donc difficilement accessible
- La clôture entourant partiellement le site n'est plus entretenue, le site étant impraticable
- La MCO ayant été remblayée complètement ne présente pas de risque

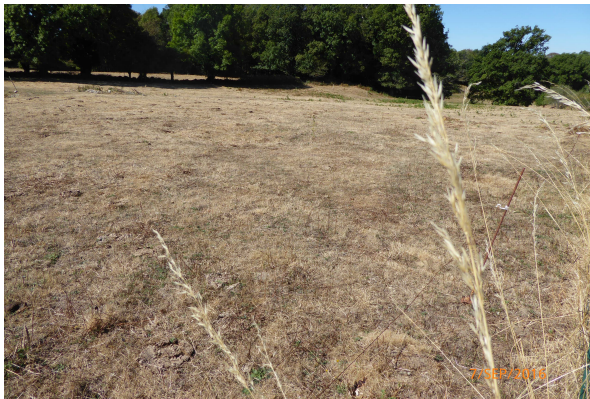
parcelle n°882

- La parcelle n° 882, sur laquelle sont situés le montage M2 et le puits P1, a retrouvé l'usage de « champ »
- À l'emplacement de l'ancien puits P1, il existe un léger affaissement d'une vingtaine de centimètres

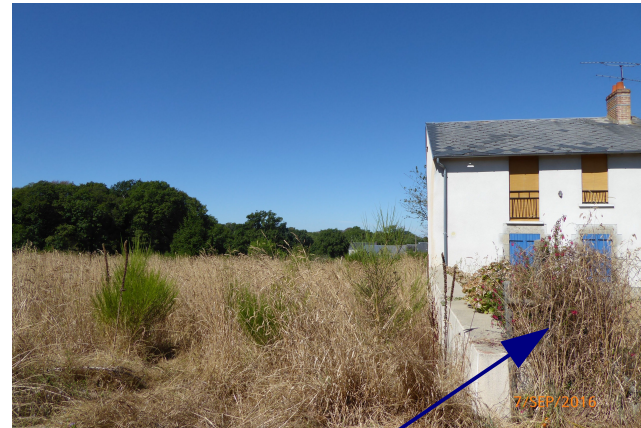
parcelle n° 690

- Il n'existe aujourd'hui que la maison sur la parcelle n°690 dont une galerie passe à 25 m de profondeur à l'aplomb du jardin, à l'arrière de la maison
