AREVA - Business Group Mines
BGM/DRES/DAM/ENV

Bessines, le 11/06/2010

Objet : Effondrement minier du point 125 (site MARGNAC - commune de Compreignac - 87)

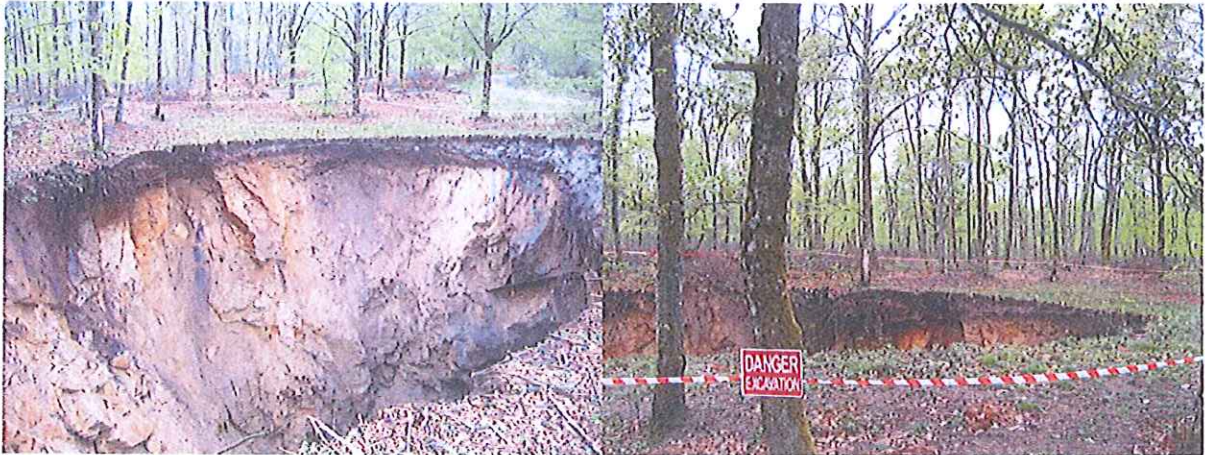
RELATION DES FAITS : Je reçois un appel téléphonique de M. Jacques PLEINEVERT, Maire de Compreignac, pour me signaler un effondrement important sur la zone de Margnac – Massauvat. Ne sachant pas exactement où il est situé il me propose de prendre contact avec M. Joël Barrière qui a vu cet effondrement. J'appelle M. Barrière et je passe le prendre pour aller sur les lieux. Arrivé sur place on constate un cône de 20m de diamètre sur 20 de profondeur. J'appelle L. Auber pour amener d'autre rubalise et des piquets. Je préviens JC. Hyvernaud, qui vient sur place, C. Andrès et G. Lauret. A 20h 30 je rappelle le Maire pour lui dire que la zone est ceinturée et signalée. J'y reviens dimanche matin pour poser des panneaux de danger.

RECHERCHE DES CAUSES :
Effondrement de dalles sur travaux souterrains.

ACTIONS PRISES IMMEDIATEMENT :
Confection d'un périmètre de signalisation à 5 m de l'effondrement à l'aide de rubalise et de panneaux. Demande à JPh.Robin de venir poser un grillage avertisseur dès lundi matin. *Fail*

SOLUTIONS PROPOSEES POUR EVITER LE RENOUELEMENT DE LA SITUATION OBSERVEE :
→ Visite du chantier lundi 10 pour remblaiement dès le 17 mai
Ensuite faire un périmètre de sécurité
 Evaluation du risque avant mise en œuvre : oui non
 Date :

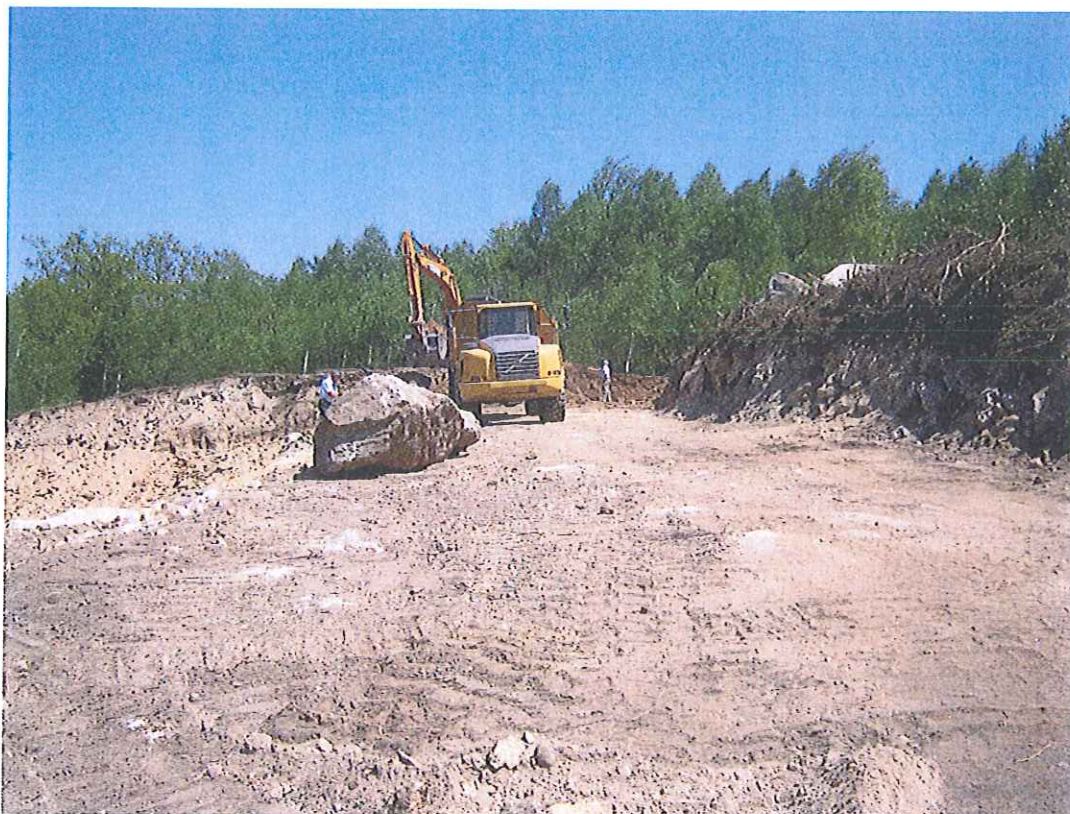
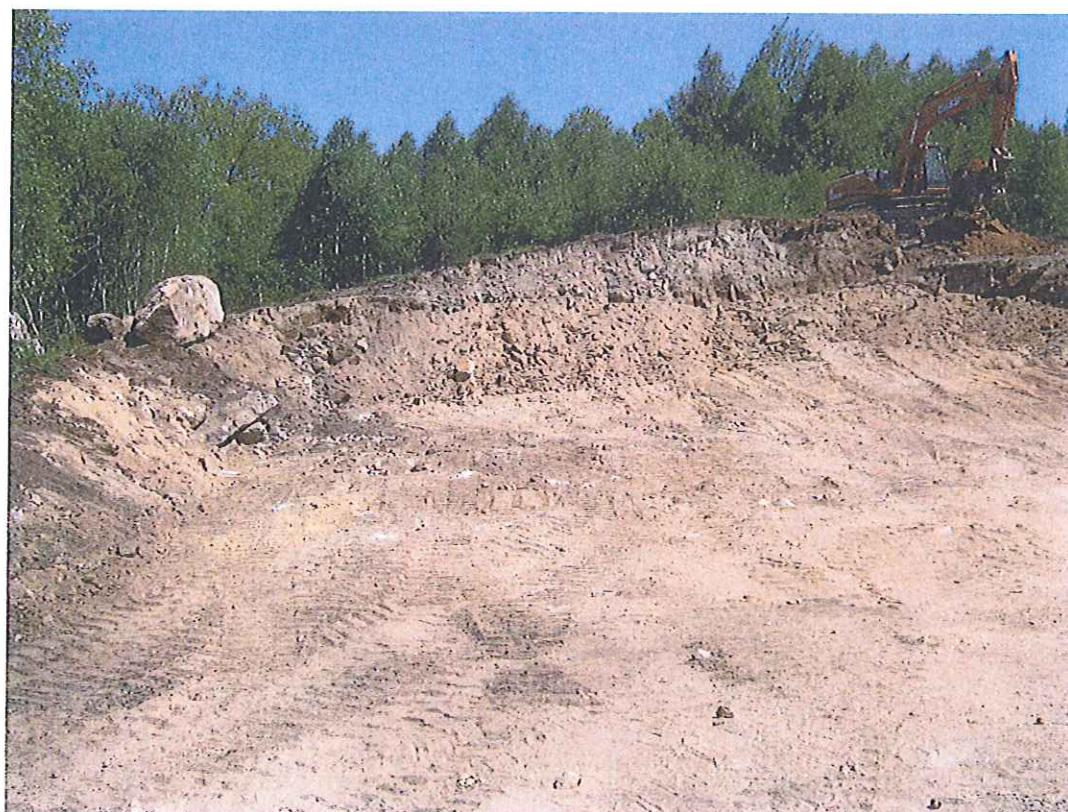
Effondrement Margnac

Prise de déblais en dessous de la carrière Margnac 5
pour combler l'effondrement D125

Photo du 20/05/2010

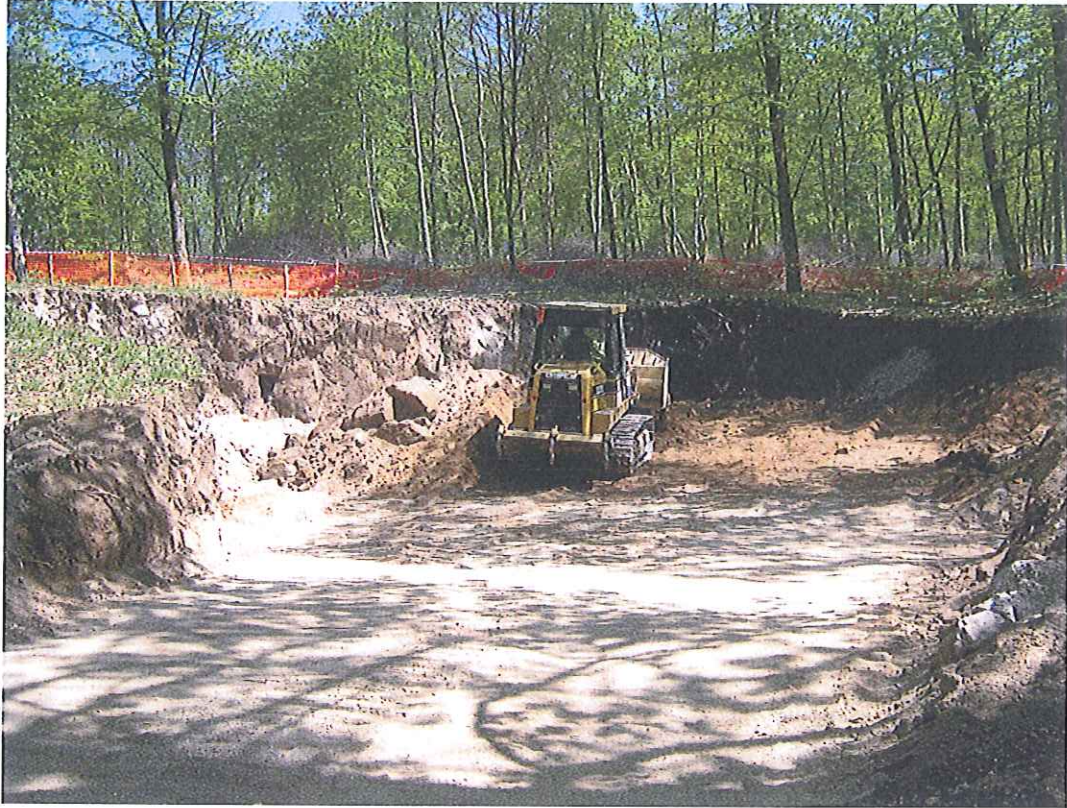
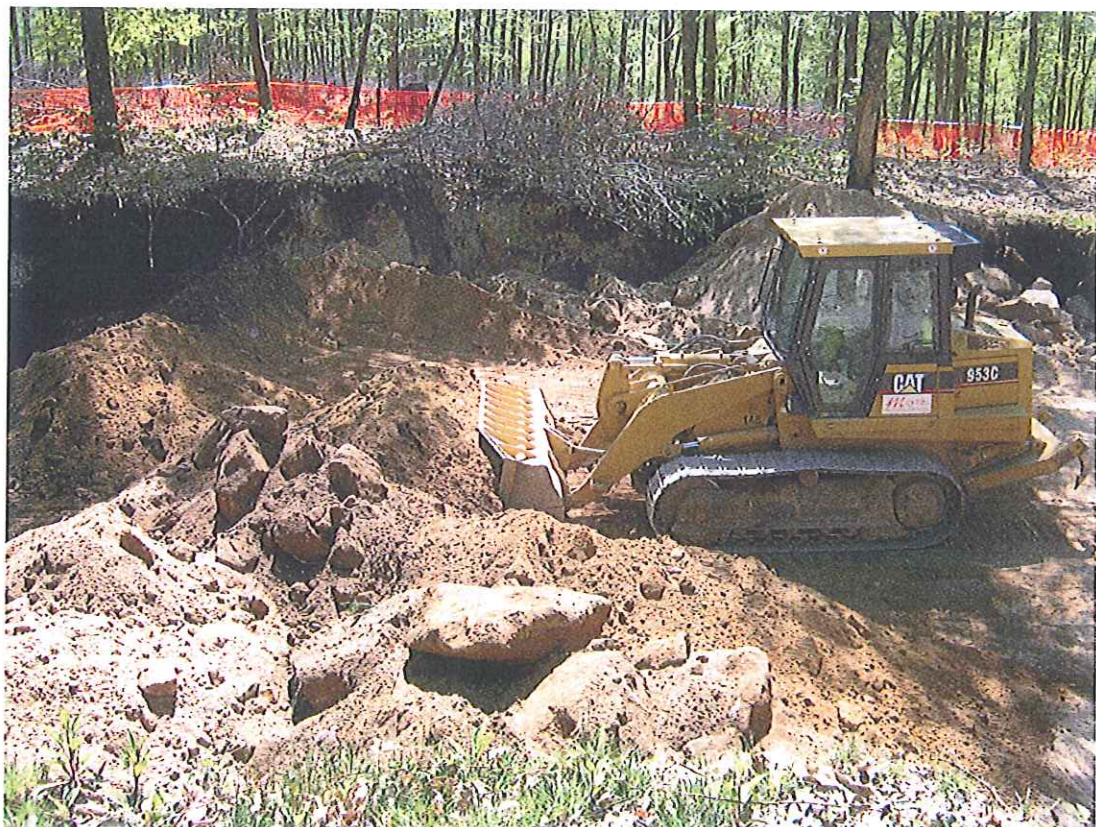
Effondrement Margnac

Début Comblement D125

Photo du 20/05/2010

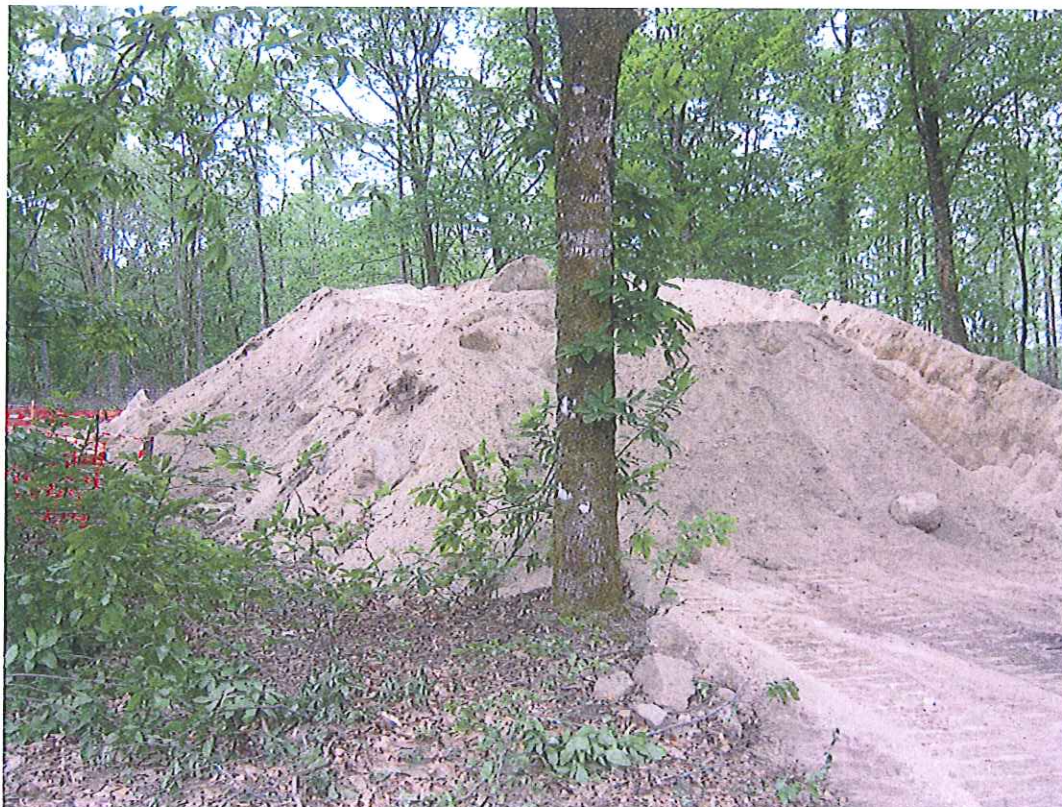
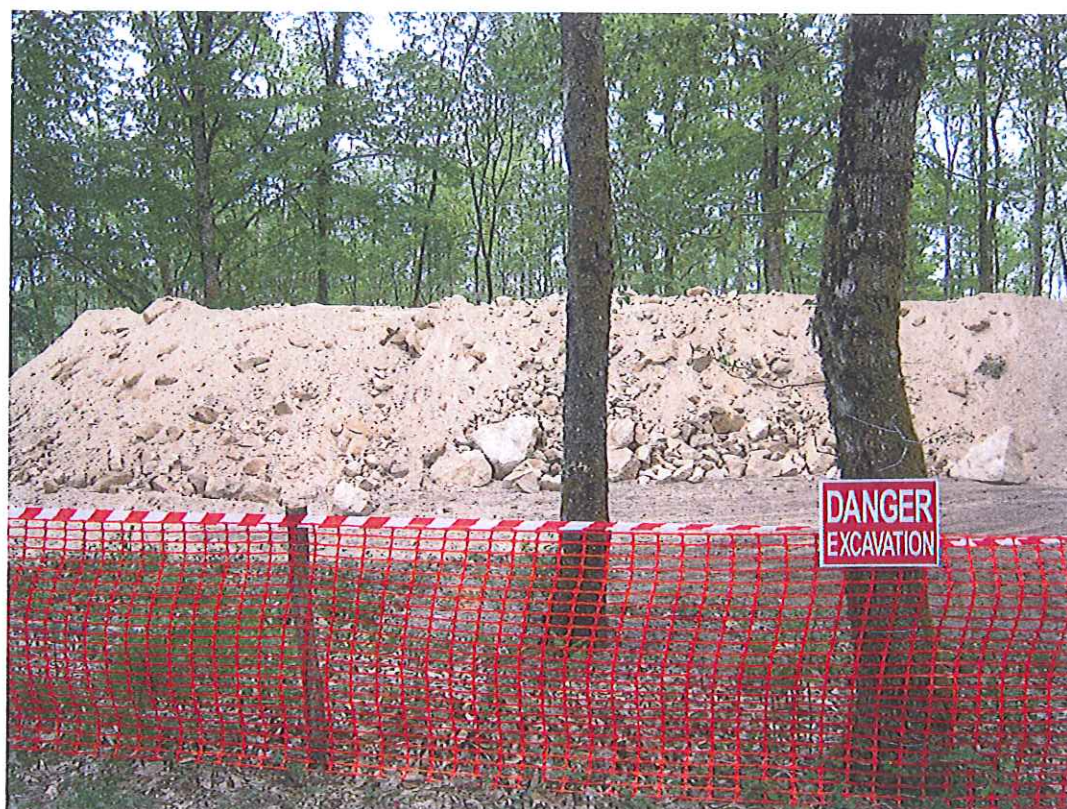
Effondrement Margnac

Comblement D125

Photo du 25/05/2010

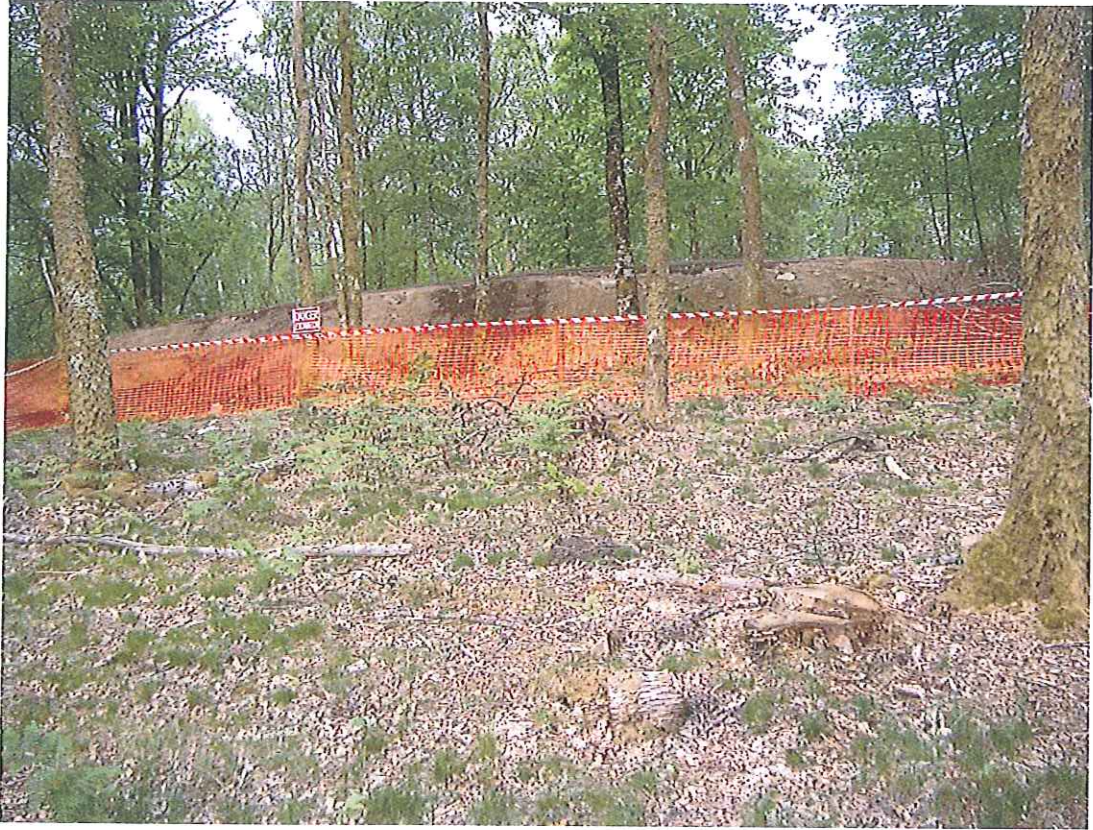
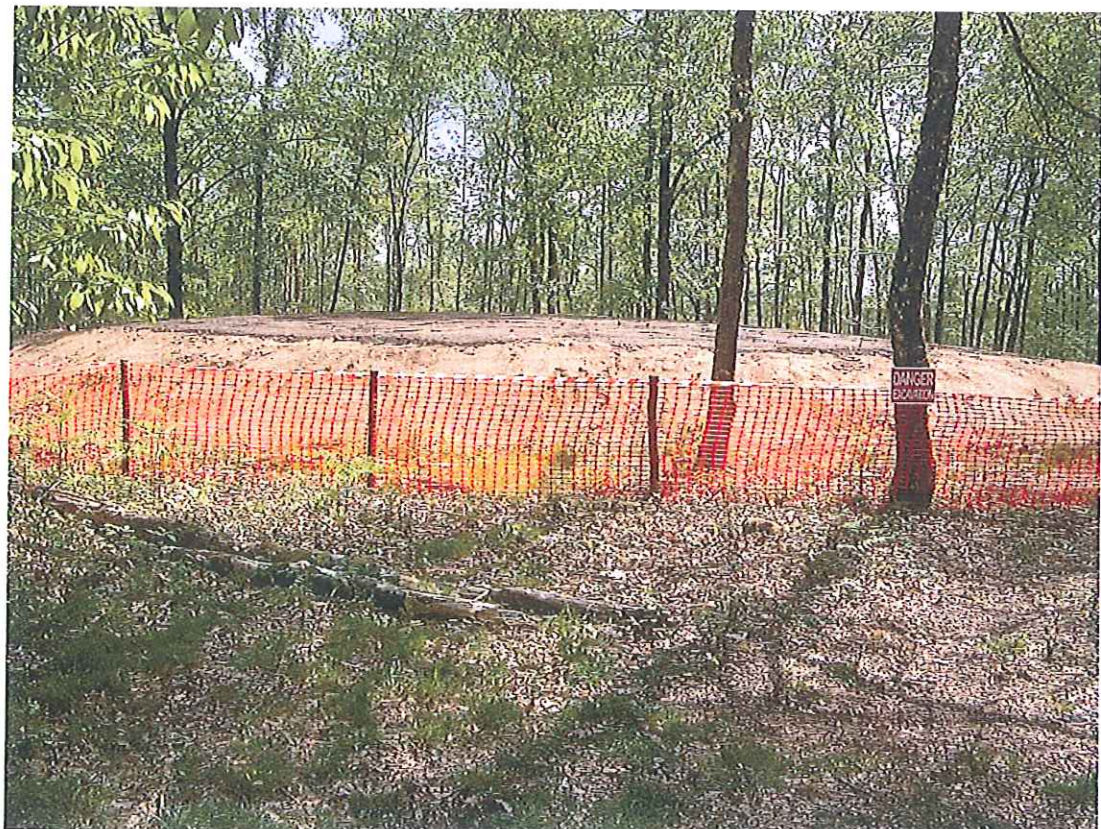
Effondrement Margnac

Fin Comblement D125

Photo du 26/05/2010
