**Objet : AREVA MINES
Rapport de visite d'inspection – Site minier « La Traverse » à Bessines-sur-Gartempe**

Visite d'inspection : Date de la visite :	Site minier « La Traverse » à Bessines-sur-Gartempe (87) 10 mai 2012
Situation administrative :	Mine à ciel ouvert – 1990 à 1991 – 285 479 kg d'uranium Exploitant : AREVA Mines Propriétaires du site : AREVA Mines et privés Arrêté préfectoral du 29/11/1993 donnant acte de déclaration de délaissement
Nom et fonction des personnes rencontrées lors de la visite :	
Agents DREAL en charge des mines :	
Référentiels utilisés :	- Bilan de fonctionnement de la Haute-Vienne de 2004 - Arrêté préfectoral du 29/11/1993 - Dossier de délaissement de juin 1993

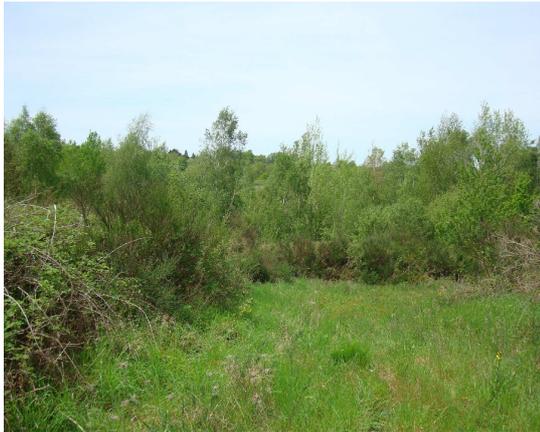
La verse est accessible et présente en certains endroits une végétation dense et épineuse. Elle donne accès à la partie Nord de la mine à ciel ouvert remblayée (cf. photo de la clôture).

Verse

Les débits de dose mesurés sur le site varient de 0,15 microSievert/heure (soit le bruit de fond naturel environnant) à 0,3 microSievert/heure au niveau de la verse.

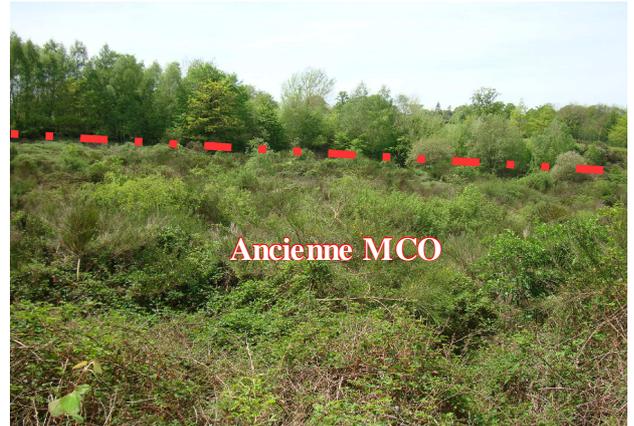
Accès à la fosse remblayée en partie Sud

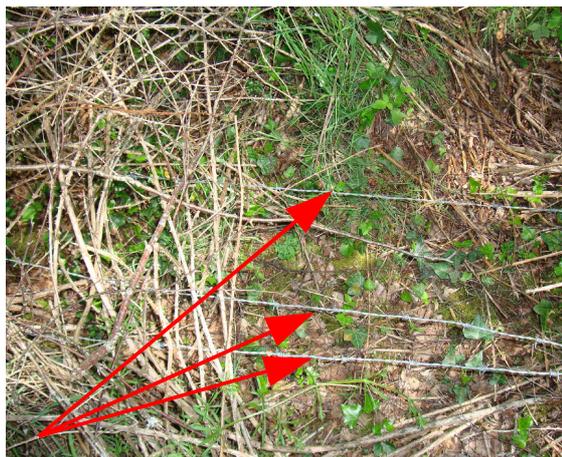
- la clôture en partie Sud du site est en très mauvais état, n'assurant plus sa fonction d'interdiction d'accès et ne semble présente que sur une distance de quelques mètres.
- La clôture est absente en partie Nord et ne permet plus d'assurer son rôle d'interdiction d'accès au site, d'autant plus que la partie Nord de la fosse est facilement accessible à pied via le chemin d'accès. Des traces de passages et chemins sont visibles dans ce secteur.

Clôture au sol en partie Sud

Le dossier de délaissement ainsi que le bilan de fonctionnement, indique la présence d'une clôture en fils barbelé tout le long de la fosse. L'exploitant prendra toutes les mesures nécessaires de travaux de mise en sécurité du site avec mise en place avant le 1er octobre 2012 d'une clôture solide et efficace ne permettant pas un accès aisé au site - **Ecart 1**.

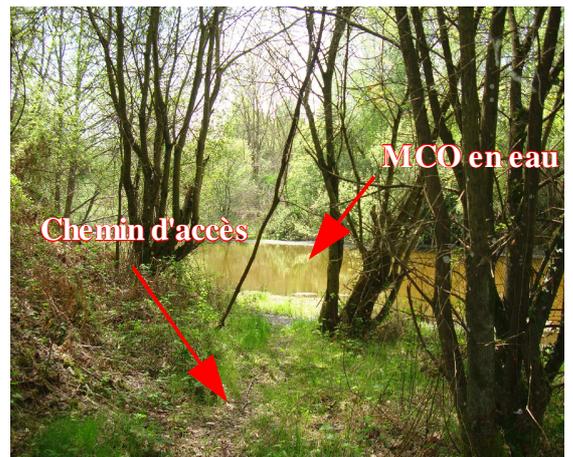
Accès à la fosse en eau en partie Nord
