**Objet : AREVA MINES  
Rapport de visite d'inspection – Site minier « Montulat » à Saint Sornin Leulac**

Visite d'inspection : Date de la visite :	Site minier « Montulat » à Saint Sornin Leulac (87) 7 novembre 2011
Situation administrative :	Mine à ciel ouvert – 1979 à 1983 – 285 479 kg d'uranium Exploitant : AREVA Mines Propriétaires du site : communes et AREVA Mines Arrêté préfectoral du 14/06/1996 arrêt définitif des travaux Arrêté préfectoral du 20/07/1999 suppression des contrôles
Nom et fonction des personnes rencontrées lors de la visite :	
Agents DREAL en charge des mines :	
Référentiels utilisés :	- Bilan de fonctionnement de la Haute-Vienne de 2004 - Arrêté préfectoral du 14 juin 1996

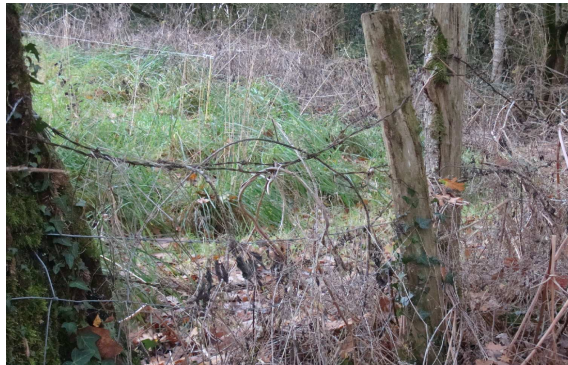
La mise en sécurité du site est partielle : la clôture en partie Est du site est en très mauvais état, voir absente et ne permet plus d'assurer son rôle d'interdiction d'accès au site.

*État de la clôture en partie Nord Ouest*

L'exploitant prendra toutes les mesures nécessaires en proposant un plan d'actions (réponse sous 1 mois) et de travaux de mise en sécurité du site (notamment par mise en place d'une clôture ne permettant pas un accès aisé au site) vis-à-vis des risques d'effondrement et de chute sur ce site (**Ecart 1**).

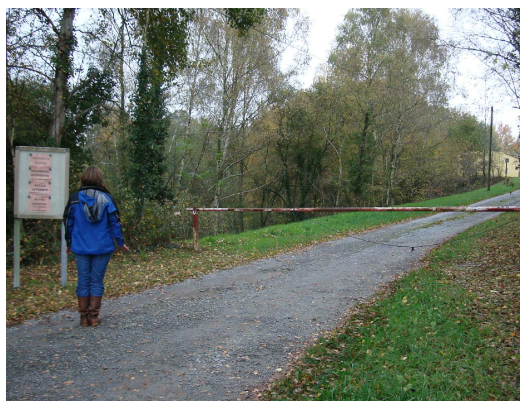
L'accès au site se fait par une barrière cadenassée avec panneaux d'interdiction d'accès. Les clôtures avoisinants le portail d'accès sont détériorées.

*Accès principal du site*
