Analyse du bilan annuel 2020 du centre de stockage de déchets ultimes de Gizay.

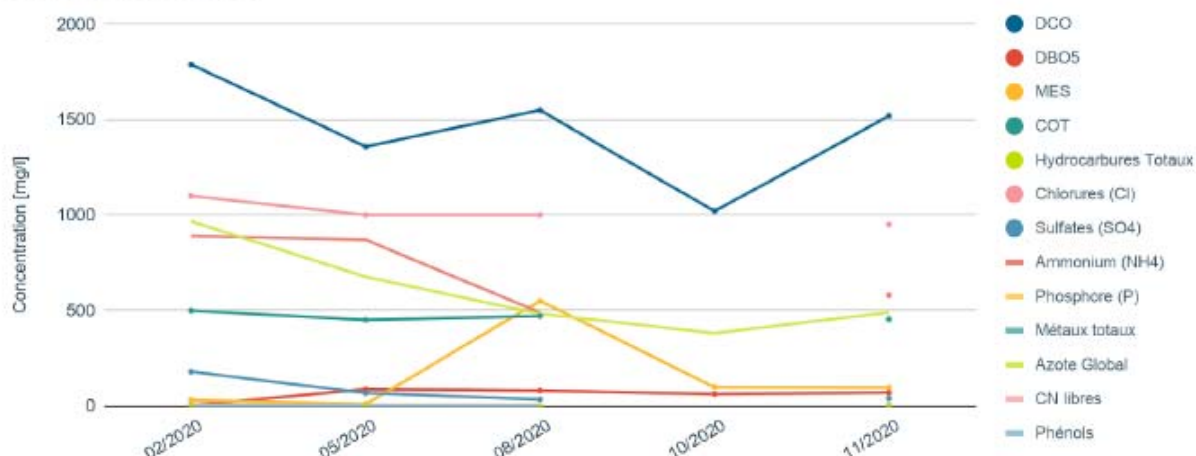
Lixiviats bassin n°2

Le PH des lixiviats du bassin n°2 est à 8. Est-il ramené à 7 avant rejet ?

Quelles sont les normes de rejet autorisé correspondant à la figure suivante ?

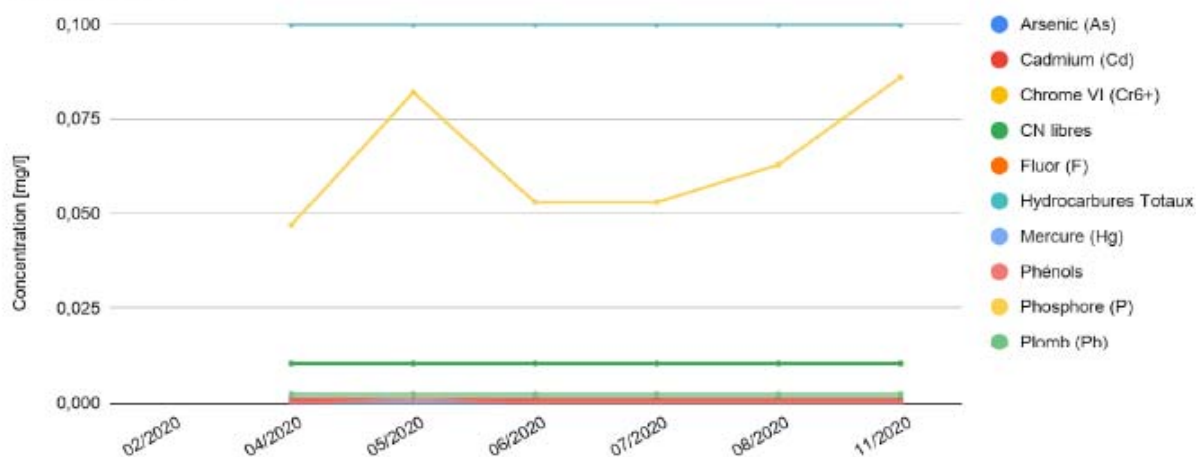
Miosson Aval

Le diagramme suivant peut-il être expliqué ? Quel sont les normes ?
