PRÉFET DE LA HAUTE-VIENNE

**Objet : Installations classées
AREVA MINES
Rapport de visite d'inspection**

Visite d'inspection :	Stockage de boues de curage de stations de traitement des eaux d'exhaures minières et de sédiments d'étangs sur l'ancienne mine à ciel ouvert dénommée « Bellezane 105-68 » sur la commune de Bessines-sur-Gartempe
Date de la visite :	11/03/13
Situation administrative :	Arrêté préfectoral d'autorisation du 31 août 2006 Arrêté préfectoral complémentaire du 17 juillet 2009
Nom et fonction des personnes rencontrées lors de la visite :	
Inspecteurs des installations classées :	
Référentiels utilisés :	<ul style="list-style-type: none">- Arrêté préfectoral d'autorisation du 31 août 2006- Arrêté préfectoral complémentaire du 17 juillet 2009- Arrêté préfectoral de mise en demeure du 29 juin 2010- Dossier de mise à l'arrêt définitif de l'installation « stockage de boues de curage de stations de traitement des eaux d'exhaures minières et de sédiments d'étangs sur l'ancienne mine à ciel ouvert Bellezane 105 » de novembre 2011- Compléments apportés par AREVA par courrier en date du 29 octobre 2010, 06 avril 2012, 27 avril 2012, 14 août 2012 (étude de stabilité du talus

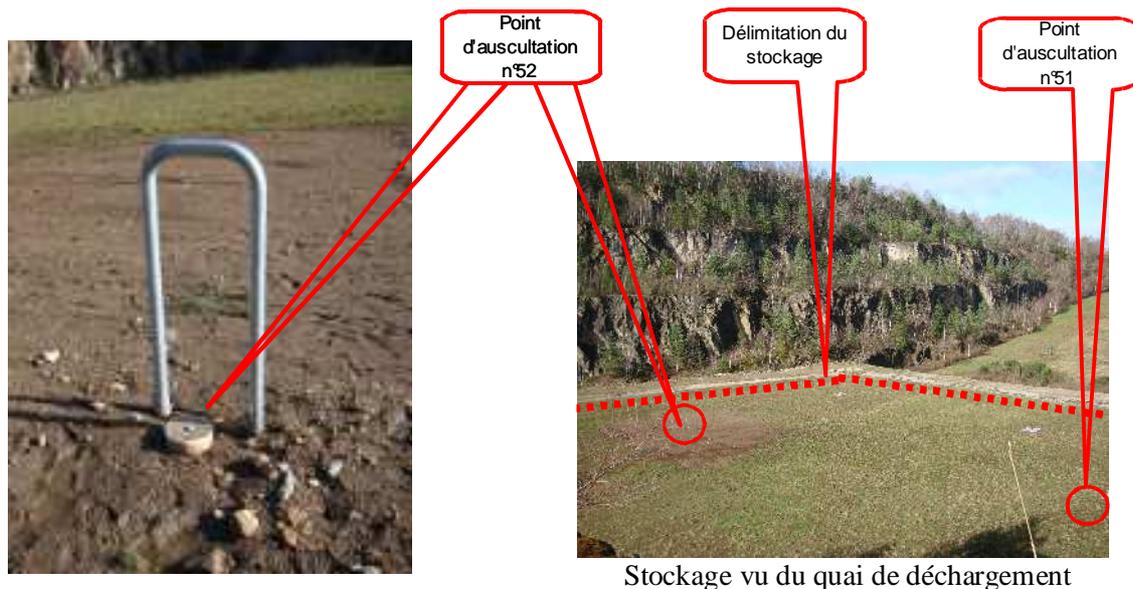
Les deux repères de niveaux permettant de suivre les tassements du stockage sont mis en place et ont fait l'objet de mesures en janvier 2012. L'exploitant a communiqué à l'inspection des installations classées par courrier en date du 6 avril 2012 leur réalisation et l'état « zéro ». Ces repères de niveau (point d'auscultation N°51 et 52) permettent le suivi planimétrique et altimétrique de la zone de stockage. Ce suivi est annuel et complète le suivi planimétrique et altimétrique déjà opérationnel sur l'ensemble du site minier.

Le levé topographique de la couverture après réalisation de l'ensemble des travaux devra être fourni à l'inspection des installations classées sous 3 mois (**Remarque 1**) afin de compléter le dossier de cessation d'activité de novembre 2011..

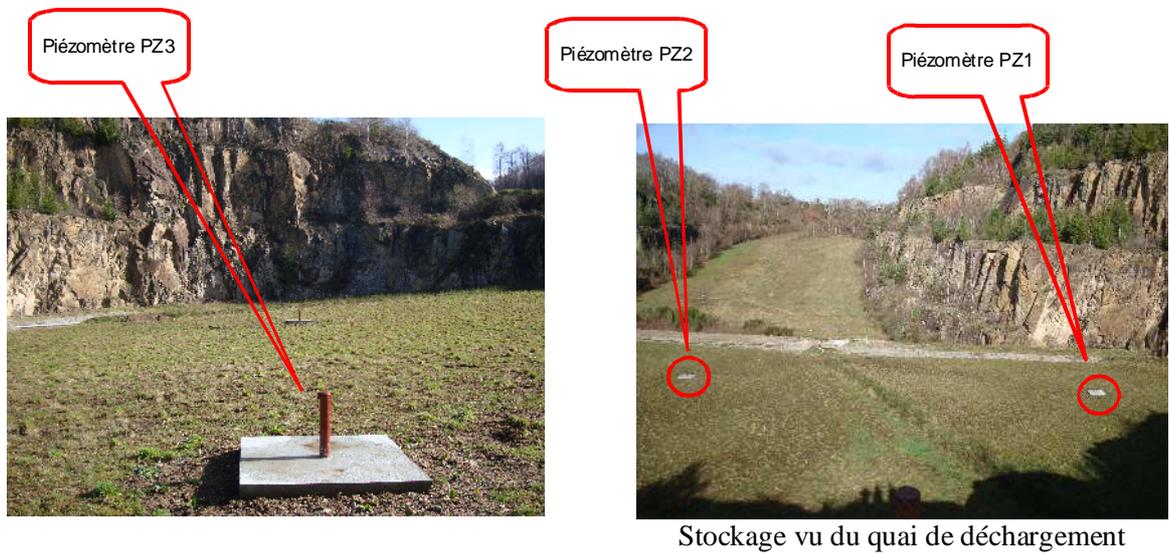
Le diagnostic de stabilité du merlon, absent du dossier de cessation d'activité, a été confiée au bureau d'études ANTEA. Communiqué à l'inspection par courrier le 14 août 2012, ce diagnostic recommande la réalisation de piézomètres à proximité de la crête de talus (merlon). Ces ouvrages permettent de suivre les conditions hydrauliques effectives au sein des boues et des sédiments. L'inspection a pu constater sur site la présence de trois piézomètres, réalisés le 29 octobre 2012 par l'entreprise GINGER (piézomètres secs au moment de la foration). Le suivi trimestriel du niveau d'eau est mis en place à compter de janvier 2013 (courrier AREVA Mines du 16 janvier 2013). Ces mesures de niveaux d'eau complètent les mesures déjà effectuées sur l'ensemble du site. Comme indiqué dans le diagnostic relatif à la stabilité du merlon, des actions doivent être menées selon les conditions hydrauliques dans le stockage.

La stabilité du merlon n'étant pas assurée en cas de surpression, un renforcement du drainage des eaux d'infiltration sont à envisager. L'exploitant mènera une réflexion en ce sens notamment sur la définition d'une côte d'alerte de niveau d'eau au-delà de laquelle ces mesures sont mises en œuvre. Cette action est à mener sous 3 mois après la réalisation de la première campagne de mesure du 1er trimestre 2013 (**Remarque 2**).

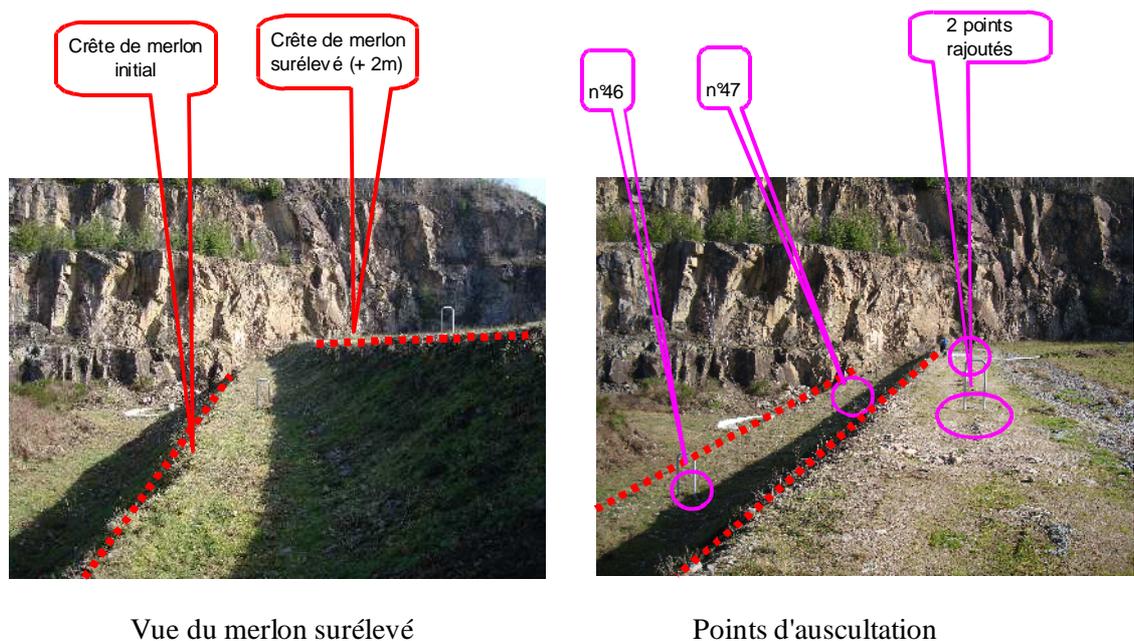
La stabilité du merlon est contrôlée par le suivi planimétrique et altimétrique des points d'auscultation 46 et 47 depuis octobre 2006 (partie inférieure du merlon) et par deux nouveaux points de contrôle (numéros non encore définis – partie supérieure du merlon).

L'arrêté complémentaire du 17 juillet 2009 a prescrit une élévation du merlon à 6 mètres, soit 2 mètres supplémentaires par rapport à l'arrêté du 31 août 2006. Selon les données du plan topographique du 14/08/2012, la hauteur totale serait de 7 mètres.

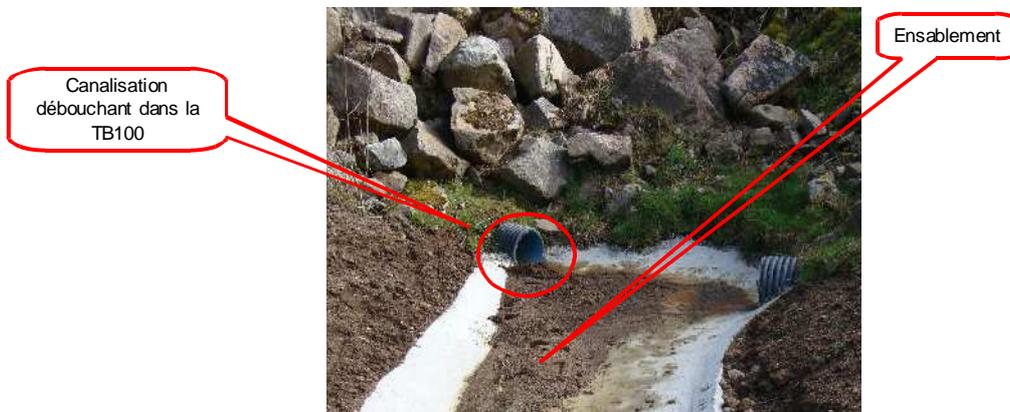
Étanchéification du fossé

Afin d'améliorer le dispositif de gestion des eaux de surface, il était recommandé dans le diagnostic ANTEA de colmater les fissures du seuil en béton et d'étanchéifier le fossé non revêtu en pied de digue. La mise en œuvre de ces recommandations a pu être vérifiée le jour de l'inspection.

Un ensablement risquant à terme d'obstruer le réseau de collecte des eaux de surface (canalisation pénétrant dans la TB100) a pu être constaté. L'exploitant prendra toutes les dispositions pour mettre fin à cette situation et mènera une réflexion sur le maintien en état du réseau d'évacuation des eaux de surface (**Remarque 3**).

L'exploitant a indiqué que cette situation résultait des fortes pluies survenues ces derniers jours. Selon la faisabilité, l'exploitant envisage de procéder à l'enrochement de part et d'autre du fossé afin de stabiliser les terres.
