**Direction régionale de l'Environnement,
de l'Aménagement et du Logement
du Limousin**

Limoges, le 22 novembre 2012

Objet : AREVA MINES
Rapport de visite d'inspection – Site minier « La Bréjade » à Meyrignac-l'Eglise (19)

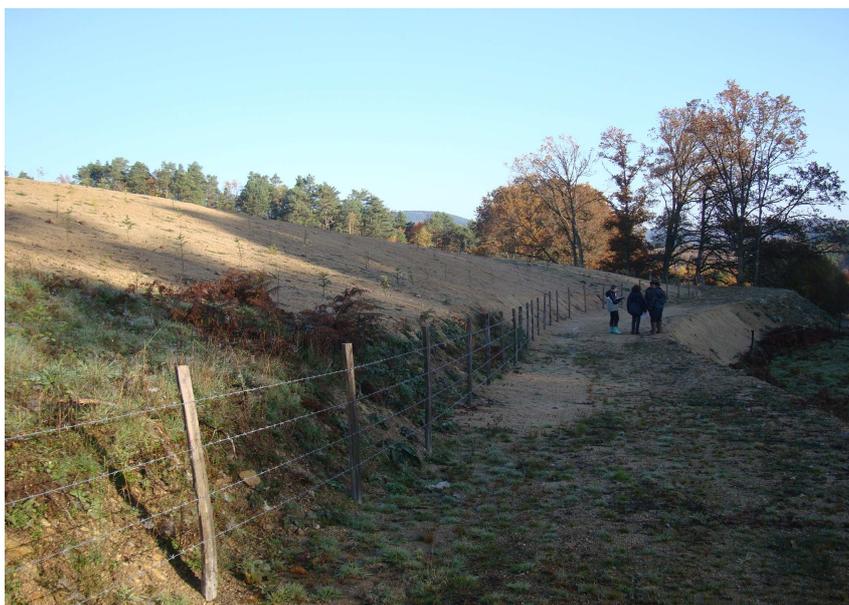
Les ouvrages des liaisons fond-jour ne sont plus visibles et la versée à stérile a été entièrement remodelée.

Des épineux ont été plantés par le propriétaire du terrain sur la partie remodelée. Le site est clôturé par du fil barbelé d'une hauteur d'environ 1m30. L'accès à l'intérieur du site est possible par l'ouverture d'un portail de type agricole.

Vue du site en direction du Nord-Est

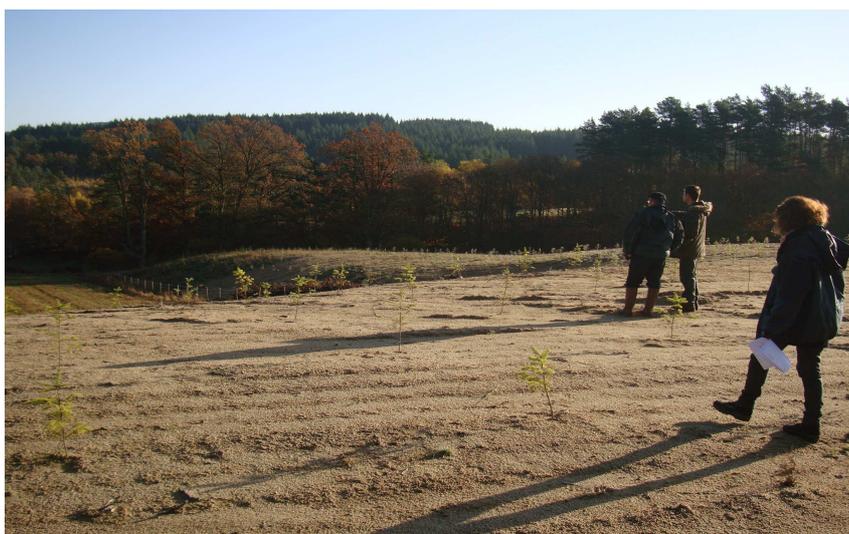
Vue du site en direction de l'Est

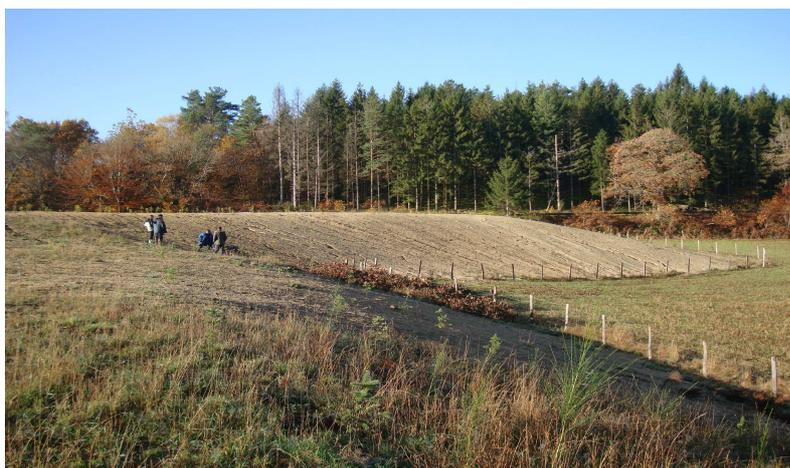
Vue du site en direction de la D26 (vers l'Ouest)
