Business Group Mines  
DIAM/GSF

**Nos Réf. :** BES-CD-19-2012-10-30-0001

**Objet :** Site de la Bréjade (Commune Meyrignac l'Eglise -19)

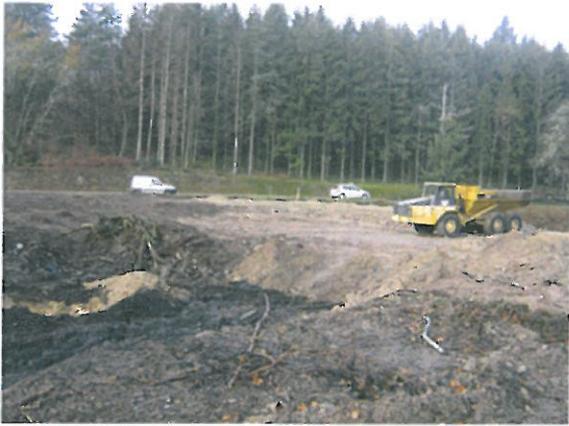
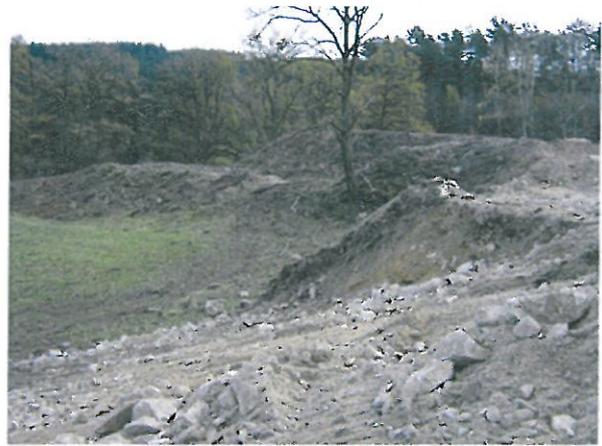
**Etat initial après déboisement et dessouchage**

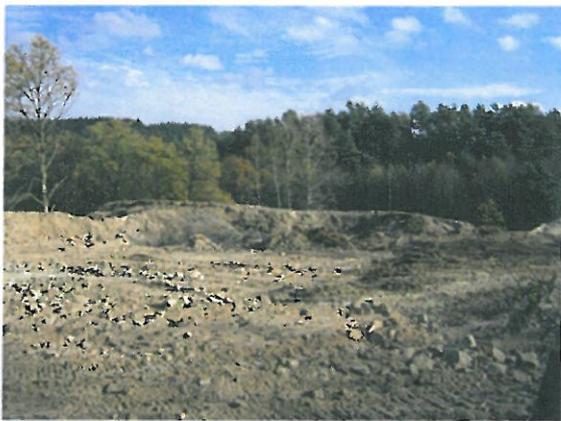
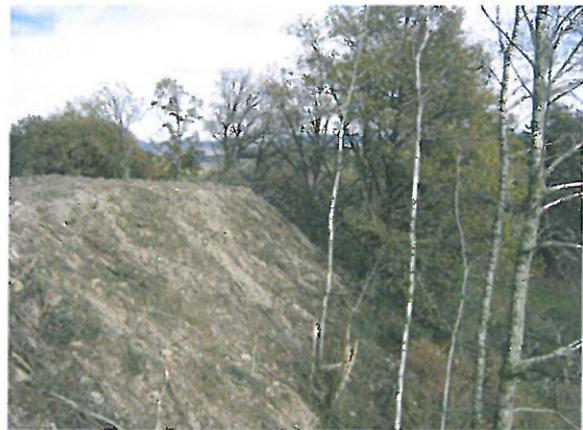
**Etat initial et pentes des talus**

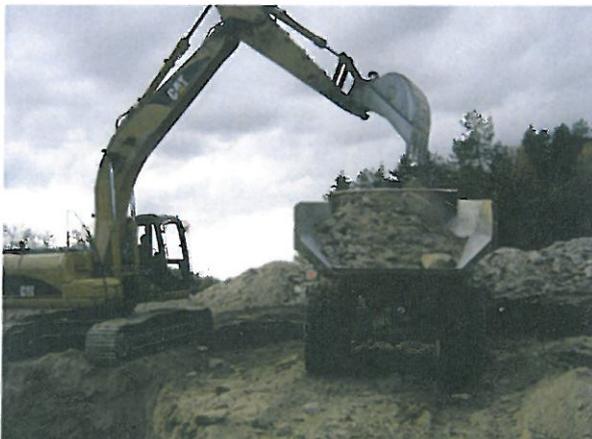
**Tri des matériaux**

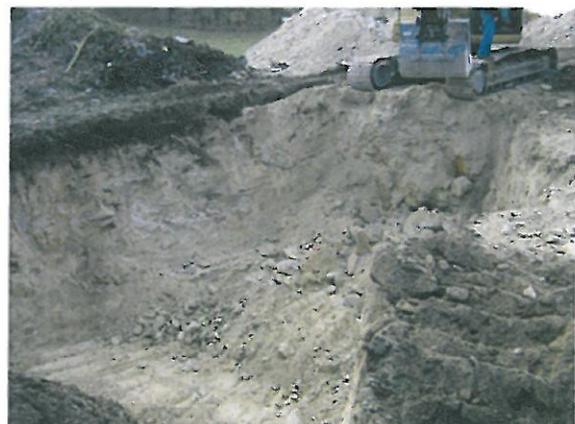
**Tranchée de récupération d'arène**

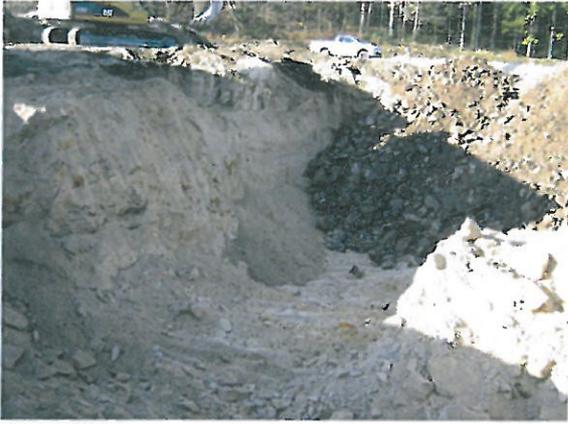
**Mise en place des produits marqués**

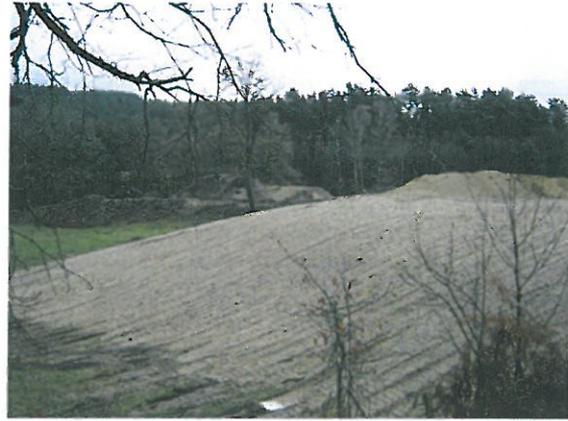
**Reprofilage des talus et couverture**

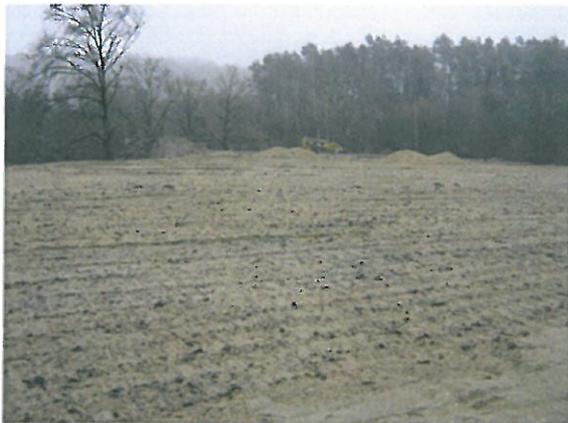
**Remodelage du site et couverture**

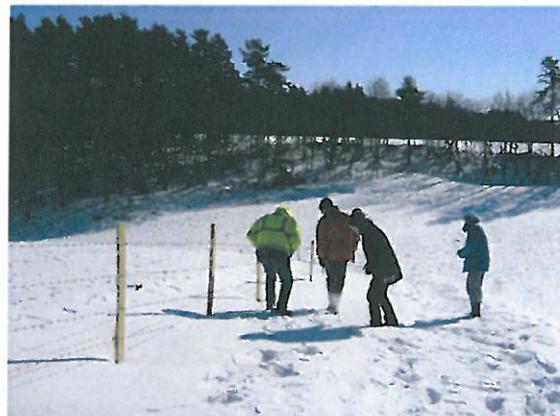
**Visite de fin de chantier avec propriétaires**
