Objet : Visite d'inspection du site minier « Prémalauzat » à Bessines sur Gartempe (87)  
du 26 octobre 2021.

Site : Date de l'inspection :	Site minier « Prémalauzat » à Bessines sur Gartempe (87) le 26 octobre 2021
----------------------------------	--

Situation administrative	Travaux miniers souterrains (galerie de recherche) Exploitant : ORANO Mining Propriétaire du site : Privé
--------------------------	---

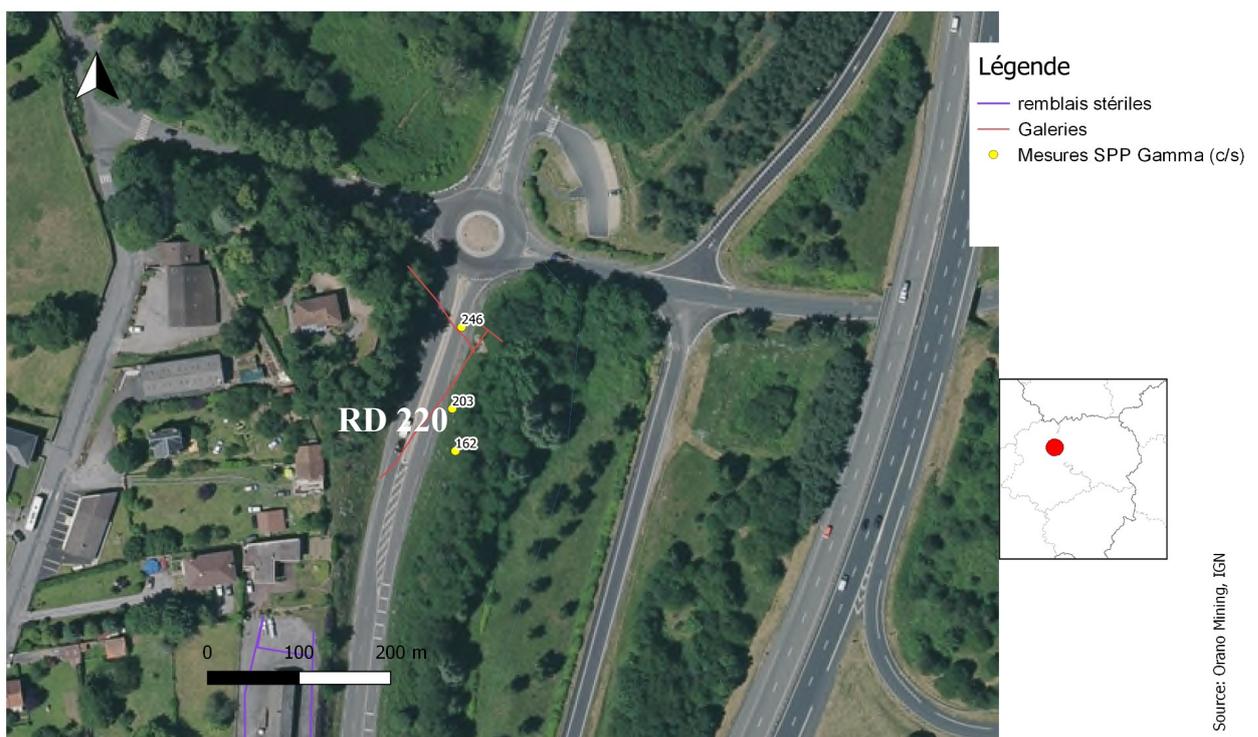
### Site minier de Prémalauzat (87)

Il n'y avait pas de carreau minier sur le site, puisqu'il s'agissait de quelques travaux de reconnaissance qui n'ont pas donné suite à une exploitation, ils sont matérialisés en rouge sur la figure suivante :

Certaines mesures réalisées par la DREAL à proximité des travaux miniers souterrains (TMS) le jour de l'inspection sont représentées sur la figure 1. Le reste du site étant difficilement accessible compte tenu de l'importance de la végétation et de l'accès accidenté (figure 3), aucune mesure supplémentaire n'ont pu être réalisées.

Ces contrôles radiométriques aléatoires, réalisés par l'inspection dans un contexte non normé, ont montré des valeurs proches du bruit de fond local de l'ordre de 150 chocs/secondes. Par conséquent, l'établissement d'un plan compteur sera nécessaire pour démontrer l'absence d'impact radiologique sur cette zone de travaux miniers.

**DEM 3 :** Il est demandé à l'exploitant un plan compteur de la zone et un plan cadastral faisant figurer la zone de travaux miniers sous 6 mois.

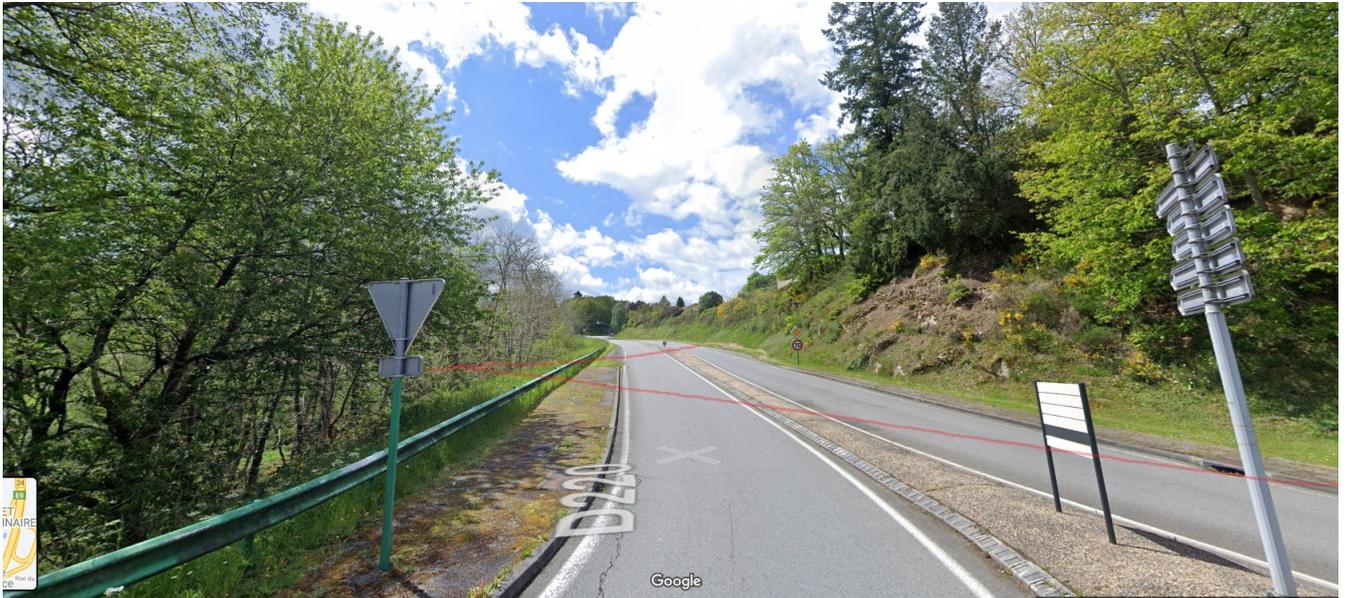
Le BDF fait état d'un renforcement par bétonnage à partir de la surface en 1983 (suite à un affaissement), puis en 1993 dans le cadre du projet de réaménagement du site Industriel de Bessines.

Figure 2: Vue d'ensemble du site et de la RD 220, en rouge: la position approximative des travaux miniers souterrains

**DEM 1:** Il est demandé à l'exploitant un rapport des travaux de consolidation des galeries après affaissement sous 6 mois.

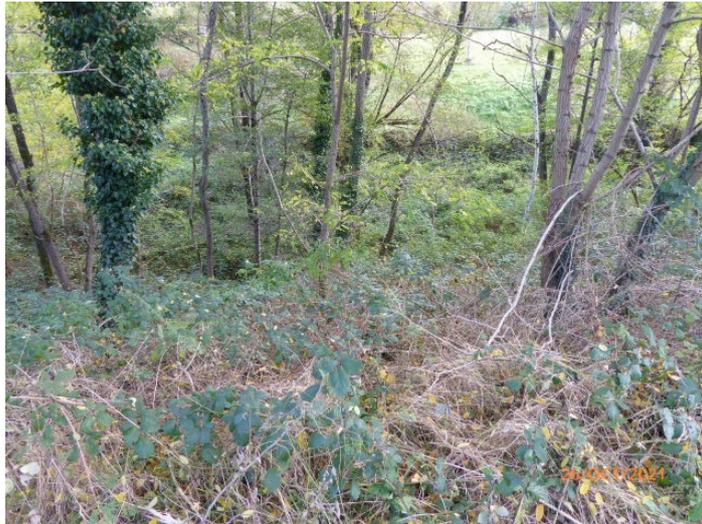
*Figure 3: Talus en bord de route, en partie Est du site.*
