Objet : Visite d'inspection du site minier « Point 117 » à Bessines sur Gartempe (87)
du 26 octobre 2021.

Site : Date de l'inspection :	Site minier « Point 117 » à Bessines sur Gartempe (87) le 26 octobre 2021
Situation administrative	Mine à ciel ouvert (MCO) et travaux miniers souterrains (TMS) Déclaration de délaissement : site sous police des mines Exploitant : ORANO Mining Propriétaire du site : ORANO Mining principalement
Référentiels utilisés :	– Bilan de fonctionnement ORANO (ex-Areva) de la Haute-Vienne de 2004 – Arrêté préfectoral du 15 mai 1996 de premier donné acte – Arrêté préfectoral du 20 juillet 1999 actant la suppression des contrôles

Site minier de Pierre-belle-Point 117 (87)

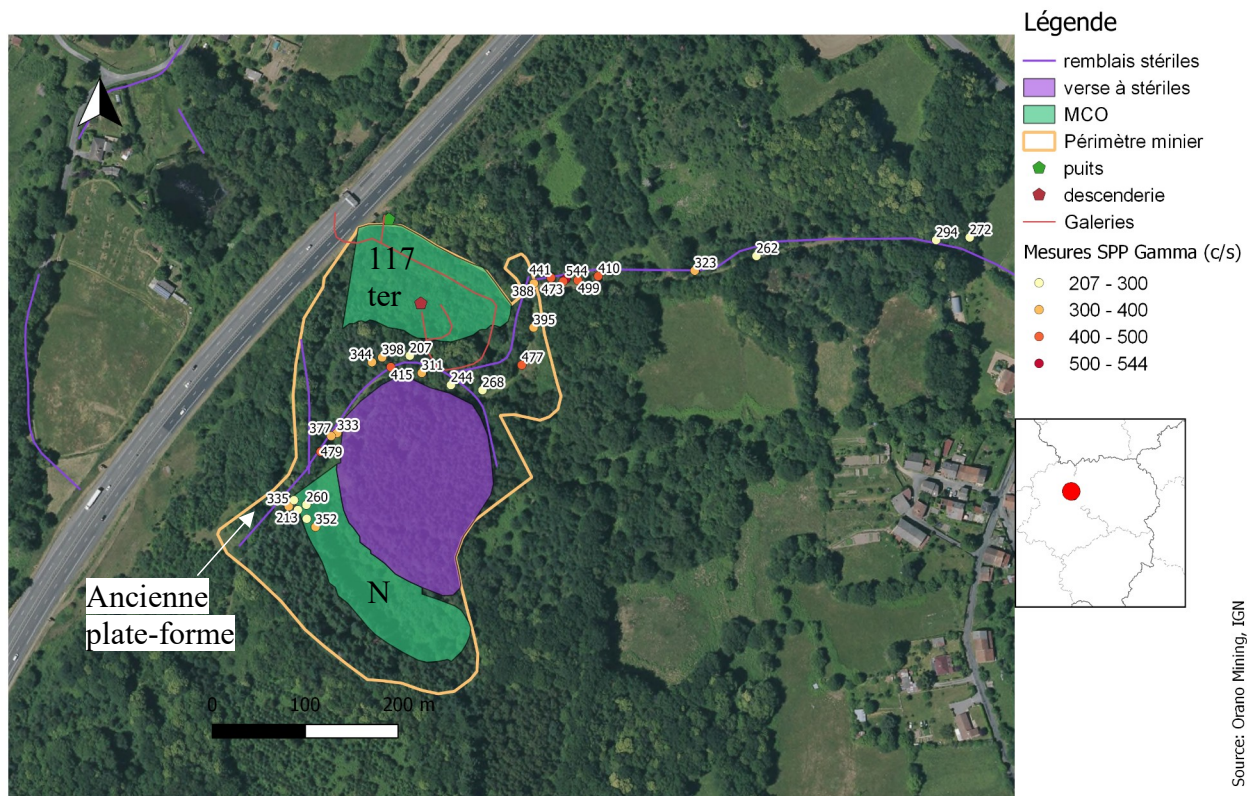
Figure 1: Plan du site et localisation des mesures radiométriques (réalisées par la DREAL)

Par comparaison avec les données géomatiques fournies avec le BDF (figure 1), les cartographies présentées le jour de l'inspection montrent un décalage au niveau du positionnement des TMS. Par exemple, la figure 2 montre que les galeries ne s'étendent pas sous l'autoroute A20 (dont la construction est postérieure aux travaux miniers), ce qui n'est pas le cas dans la figure 1.

L'inspection observe également des différences au niveau du nombre de galeries répertoriées, en effet, sur la figure 2, leur nombre semble plus important que sur la figure 1 et ce qui est indiqué dans le dossier de la DADT.

La figure 1, par le positionnement des mesures radiométriques, montre les accès rendus possibles le jour de l'inspection, les chemins d'accès (ancienne piste) sont entretenus avec un portail d'accès fermé à clé. Le reste du site est difficilement accessible compte tenu de l'importance de la végétation.

DEM 1: il est demandé à l'exploitant de fournir un descriptif actualisé et exhaustif des travaux miniers souterrains, justifiant les différences constatées sous 6 mois.

DEM 2: Dans le cadre du recollement de l'AP1, une étude d'aléas actualisée devra également être produite.

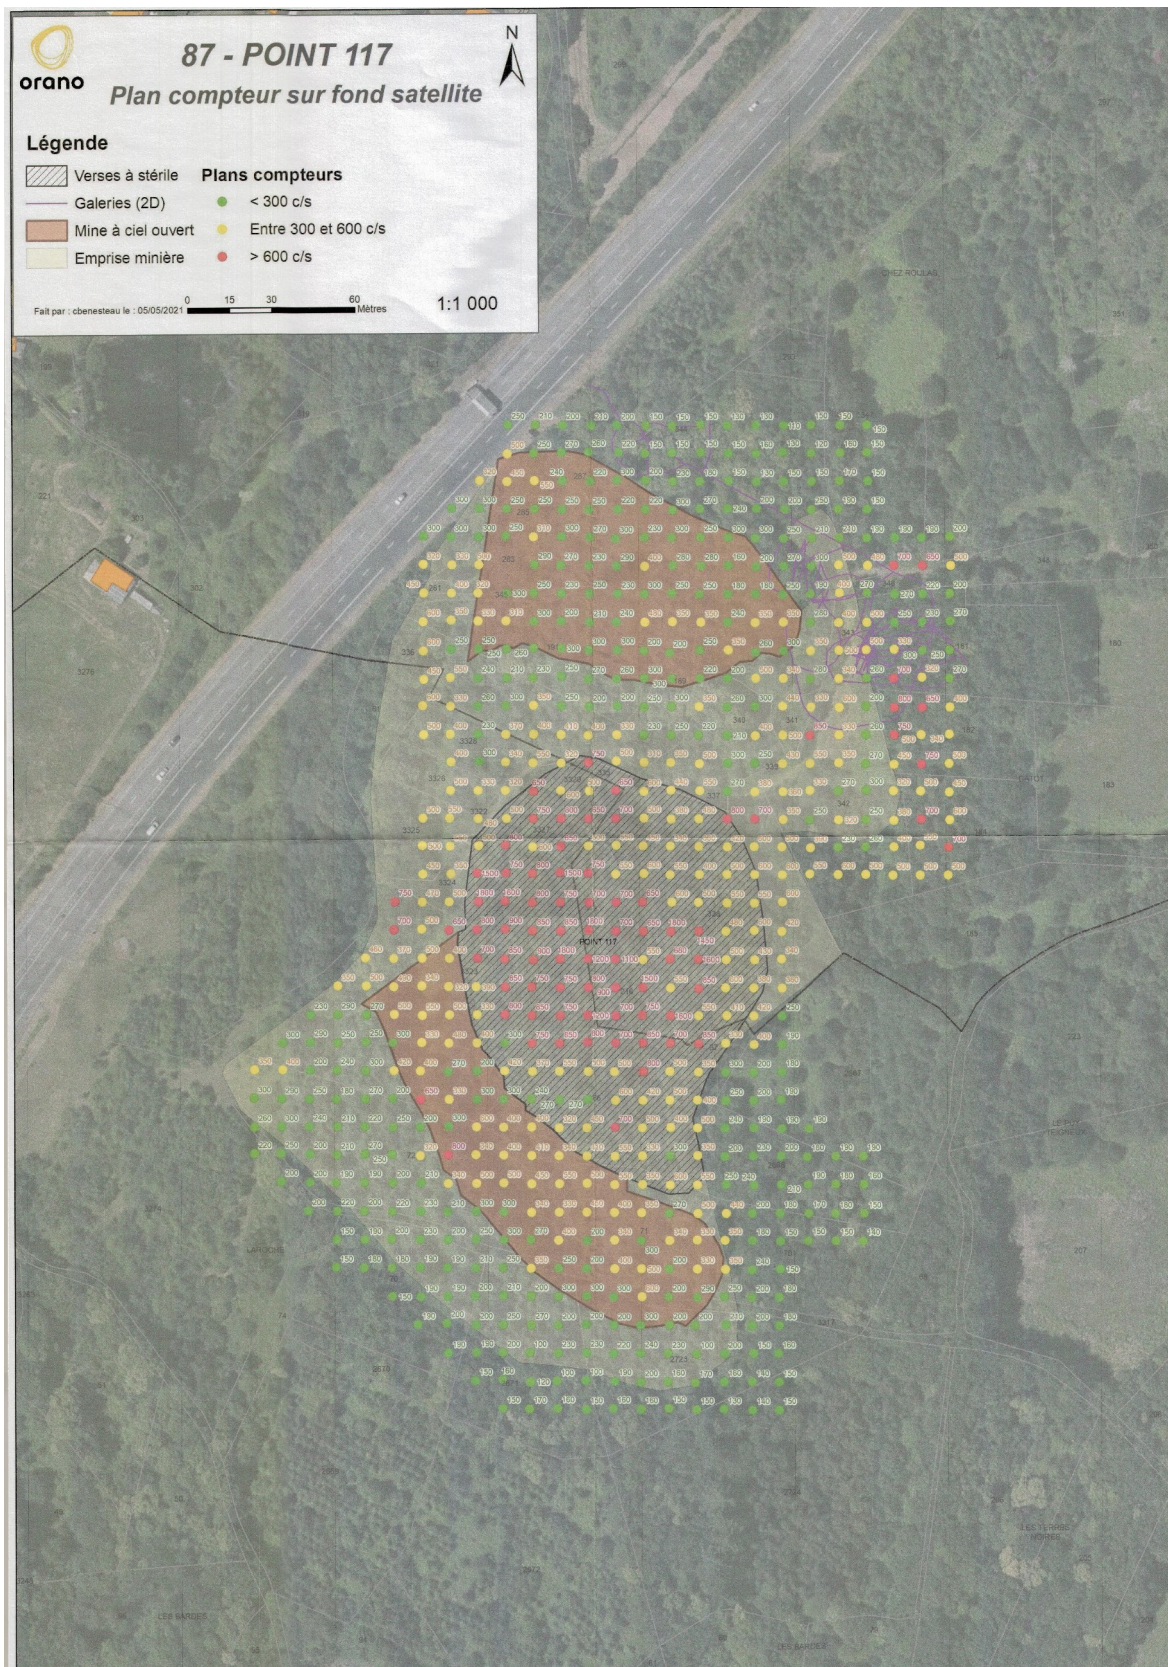
Figure 2: Plan compteur sur fond cadastral (source ORANO, mesures issues de la DADT)

Les contrôles radiométriques aléatoires, réalisés par la DREAL et dans un contexte non normé (figure 1), ont confirmé les valeurs du plan compteur de l'exploitant aux points correspondants et celles observées par l'IRSN, ainsi que le bruit de fond local de l'ordre de 150 chocs/secondes. D'après le plan compteur fourni, les valeurs sont comprises entre 150 et 500 chocs/s sur les MCO et leurs alentours, la verse à stériles présente des valeurs plus élevées avec des valeurs comprises entre 400 et 1800 chocs/s. Il est à noter que la piste d'accès menant aux MCO comporte des valeurs entre 200 et 400 chocs/s, ce chemin ayant été aménagé avec des matériaux issus de stériles.

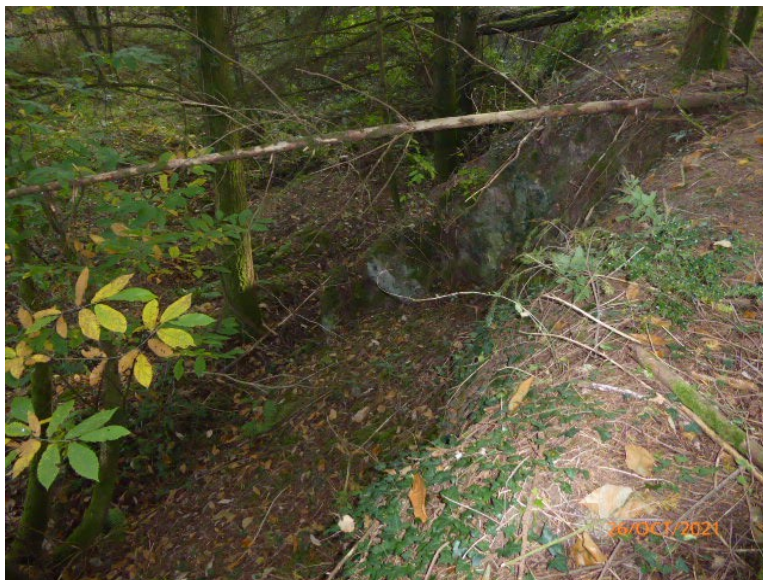
Figure 3 : MCO N

Cette MCO est la partie exploitée la plus ancienne, entièrement réaménagée en 1976, le haut des restes de parements est visible par endroits (figure 3). Le remodelage partiel de la MCO limite les risques de chute et ne représente pas à priori de graves dangers pour la sécurité publique.

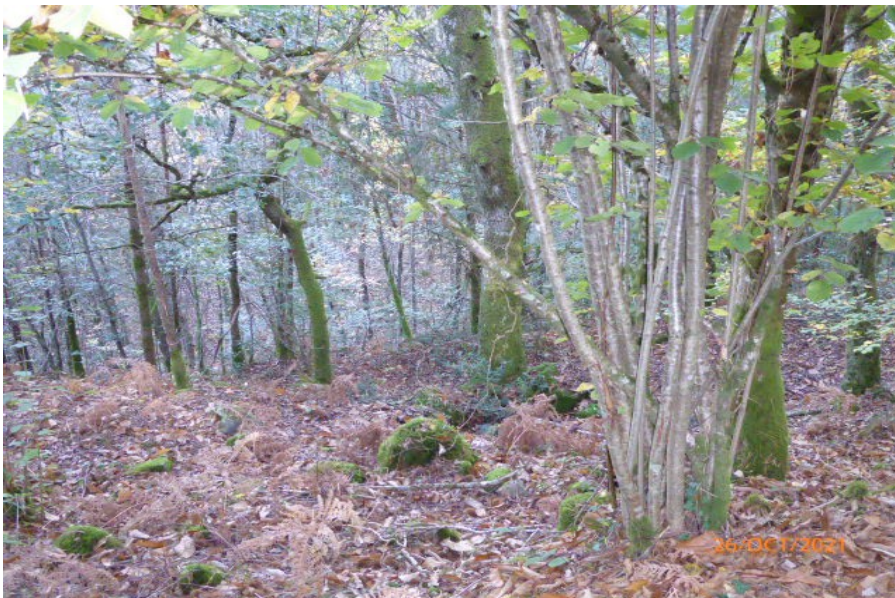
Figure 4 : MCO 117 ter

La zone est entièrement boisée et on distingue légèrement les anciennes banquettes¹ de la MCO qui a été creusée à flanc de coteau. Le terrain est accidenté et difficilement accessible (figure 4).

La zone présentait une pente significative avant exploitation, le dossier d'arrêt des travaux montre que la topographie finale après réaménagement se rapproche de la topographie initiale.

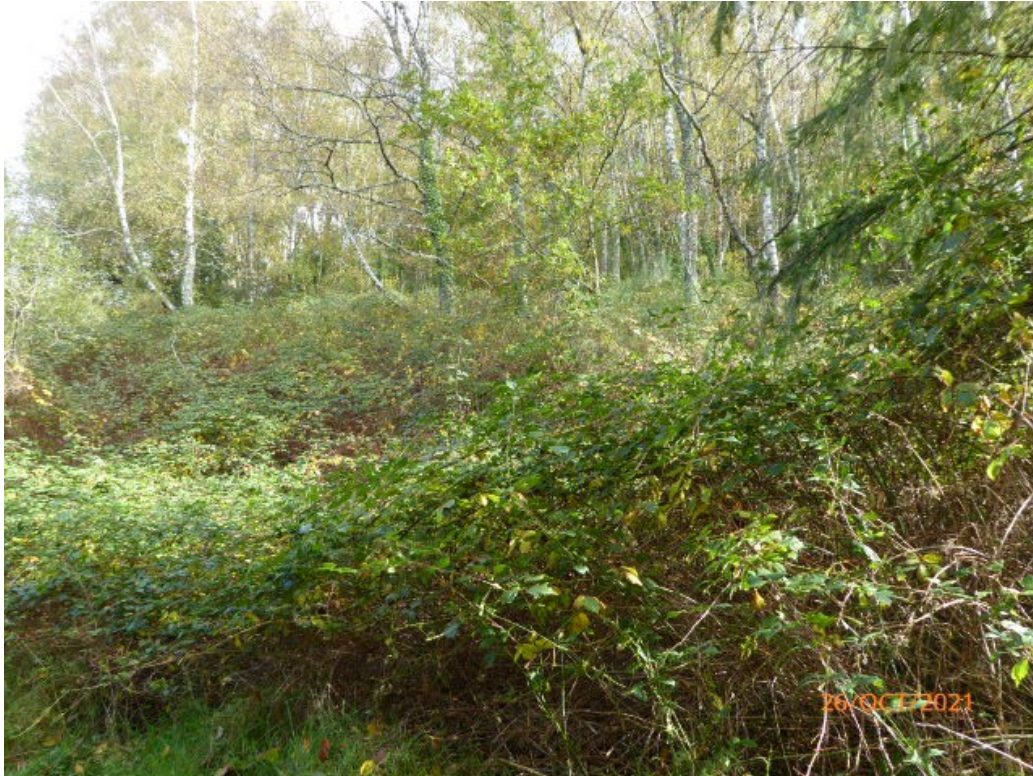
Figure 3: Verse à stériles

Aucune dégradation ni mouvement au niveau de la verse ont pu être observés par l'inspection.

Les pentes de la verse ne présentent pas de dangers pour la sécurité publique. Elle est entièrement végétalisée, ce qui permet une meilleure tenue des matériaux et limite les envols de poussières.

L'inspection a noté que des habitations se trouvent à moins de 200m de la verse, des usages de type promenade sont tout à fait plausibles.

Les mesures radiométriques données par le plan compteur actualisé montrent des valeurs relativement élevées. L'exploitant a été interrogé sur les usages possibles et devra les préciser dans le cadre du dossier de recollement par le biais d'une IEM.

DEM 5 : Fournir un calcul de dose ajoutée lié à un scénario de type chemin sur la verse accompagné d'un plan d'action si cela dépassait la dose ajoutée réglementaire sous 3 mois.

DEM 6 : dans la cadre du recollement de l'AP1, il est demandé à l'exploitant de fournir une interprétation de l'état de milieu (IEM).
