PRÉFÈTE DE LA CREUSE

Objet : Visite d'inspection du site minier «Hyverneresse» à Gioux et Croze (23) du 25 février 2021

Site :	Site minier «Hyverneresse» - Communes de Gioux et Croze (23)
Date de l'inspection :	25 février 2021
Situation administrative :	MCO remblayée partiellement et Travaux Miniers Souterrains Déclaration d'arrêt des travaux, 1 ^{er} donné acte. Site sous police des mines Exploitant : ORANO Mining Propriétaire des terrains : privés et ORANO Mining
Référentiels utilisés :	- Déclaration d'arrêt des travaux et Arrêté préfectoral de 1 ^{er} donné acte du 31 mars 2020 - Arrêté Préfectoral de mise en sécurité et surveillance du 23 février 2017 - Rapport de l'inspection du 27 août 2015 - Résultats d'autosurveillance

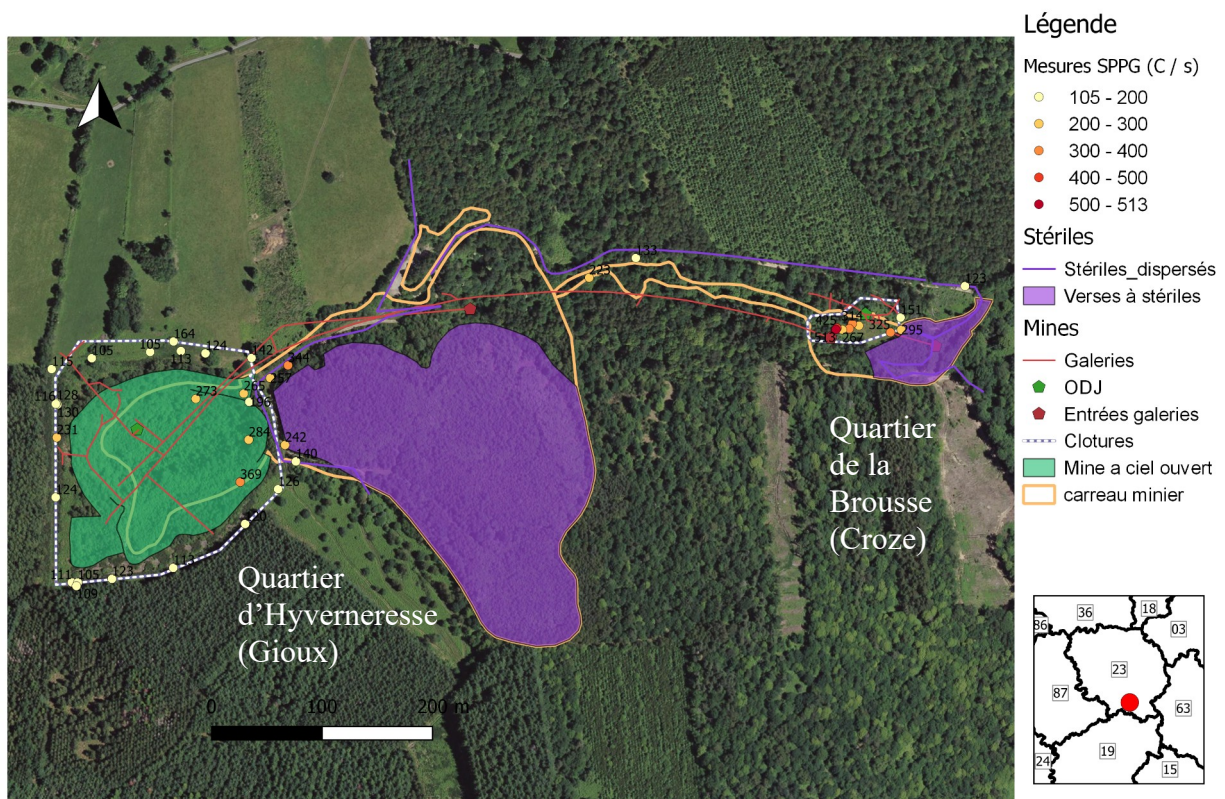
Figure 1 : Plan du site et localisation des mesures radiométriques réalisées par la DREAL (à titre indicatif car effectuées hors contexte normé)

Ces contrôles radiométriques aléatoires, réalisés dans un contexte non normé, ont montré des valeurs comprises entre 150 et 500 chocs/s (figure 1) pour un bruit de fond local estimé à 150 c/s par l'IRSN.

L'inspection n'a pas constaté de valeurs présentant un risque au regard des usages actuels et les valeurs mesurées sont du même ordre de grandeur que celles fournies par l'exploitant sur son plan compteur déposé dans la DADT.

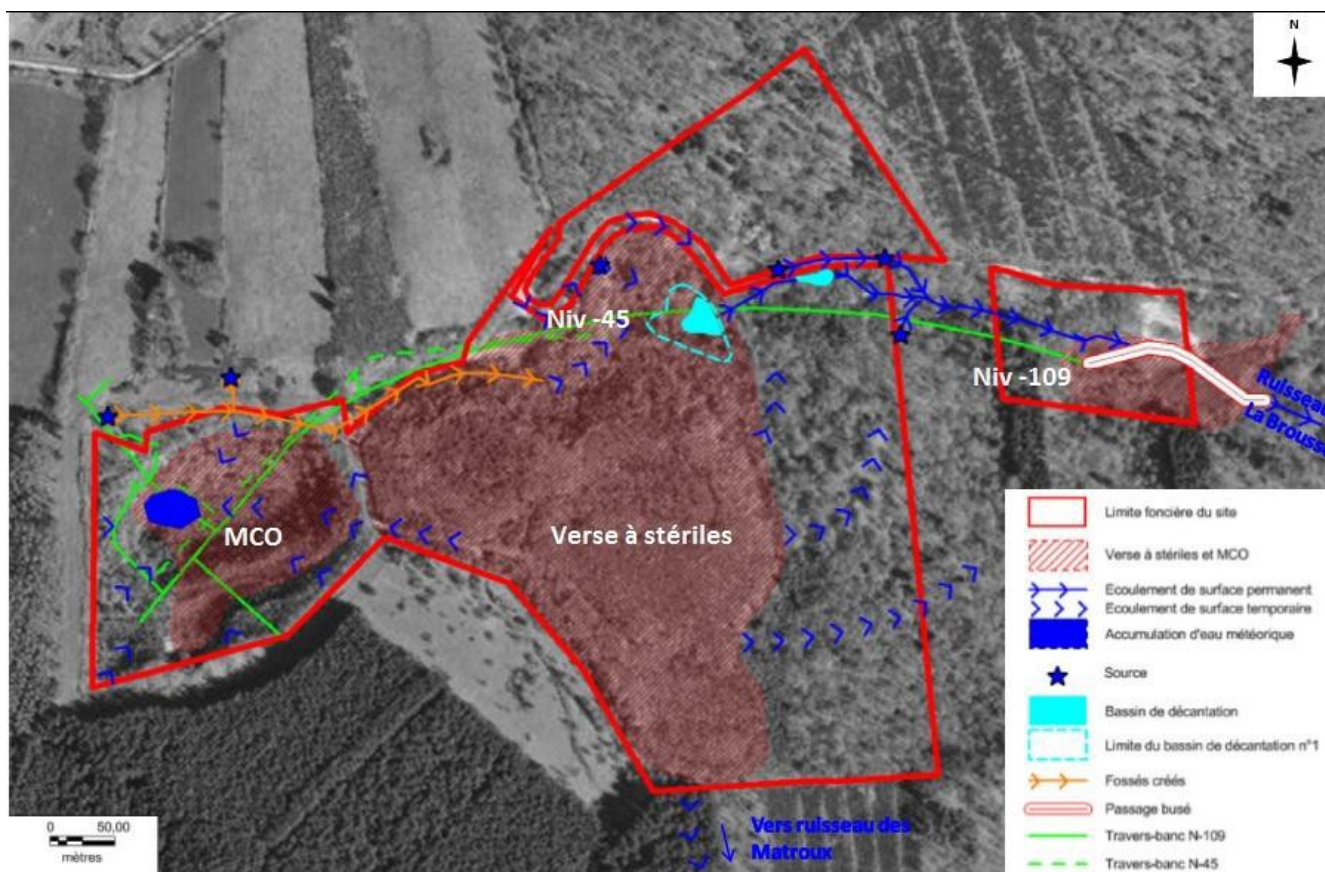
Figure 4 : Écoulement des eaux de surface sur le site d'Hyverneresse (étude Hydrogéologique ANTEA, 2013)

La figure 4, vue au chapitre I permet une bonne compréhension du régime hydrologique du site dans son ensemble. Cependant on note que sur cette figure, le passage busé de la Brousse ne reflète pas la réalité, en effet, lors de cette inspection il apparaît que ce passage busé ne débute réellement qu'après la confluence du ruisseau de la Brousse et des eaux d'exhaure en sortie du travers-banc N-109. De plus, cette figure ne montre pas les passages busés créés au niveau du quartier d'Hyverneresse.

Le dossier de DADT reprend cette figure et présente également en annexe cartographique (plan n°5) et en figure 60 p.93 le plan de récolement du site après les travaux de 2010. Ce plan fait apparaître les passages busés, mais il manque des éléments concernant la compréhension du sens de l'écoulement des eaux. Si cela n'a pas été noté lors de l'instruction de la DADT, la visite sur site fait apparaître que la compréhension serait plus aisée avec une cartographie présentant l'ensemble de ces éléments.

Demande 2 : il est demandé à l'exploitant de fournir à l'issue des travaux de récolement une cartographie précisant clairement les différents ouvrages (busages, fossés de dérivation, regards et avaloirs) en lien avec les écoulements des eaux de surface. Cette cartographie devra faire apparaître également le travers banc N-109 et le drainage des eaux souterraines.

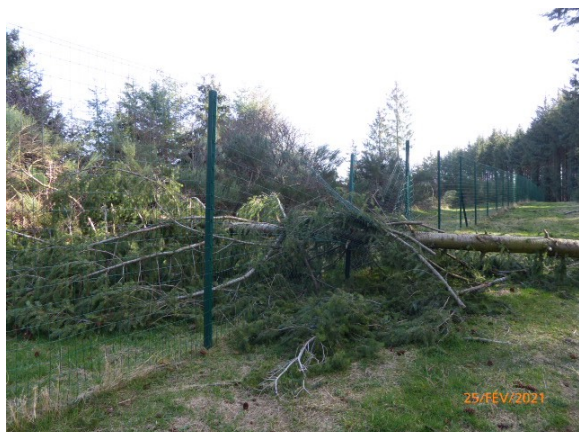
Figure 6 : clôture endommagée par une chute d'arbre

La clôture entourant la MCO présentait diverses dégradations, une chute d'arbre (figure 6) et divers actes de vandalisme (figure 7).

DEMANDE 1 : il est demandé à l'exploitant de fournir sous 1 mois le justificatif de réparation de la clôture.

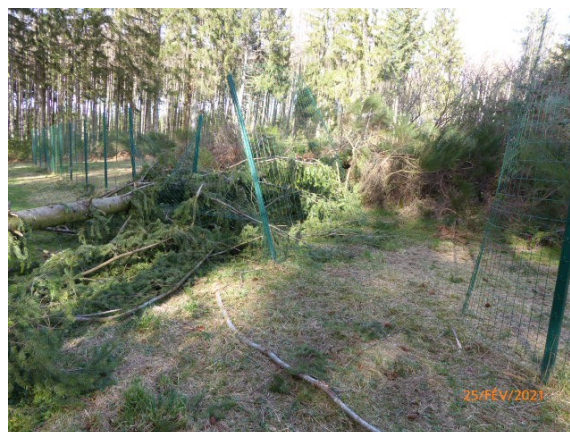
Figure 7 : clôture vandalisée

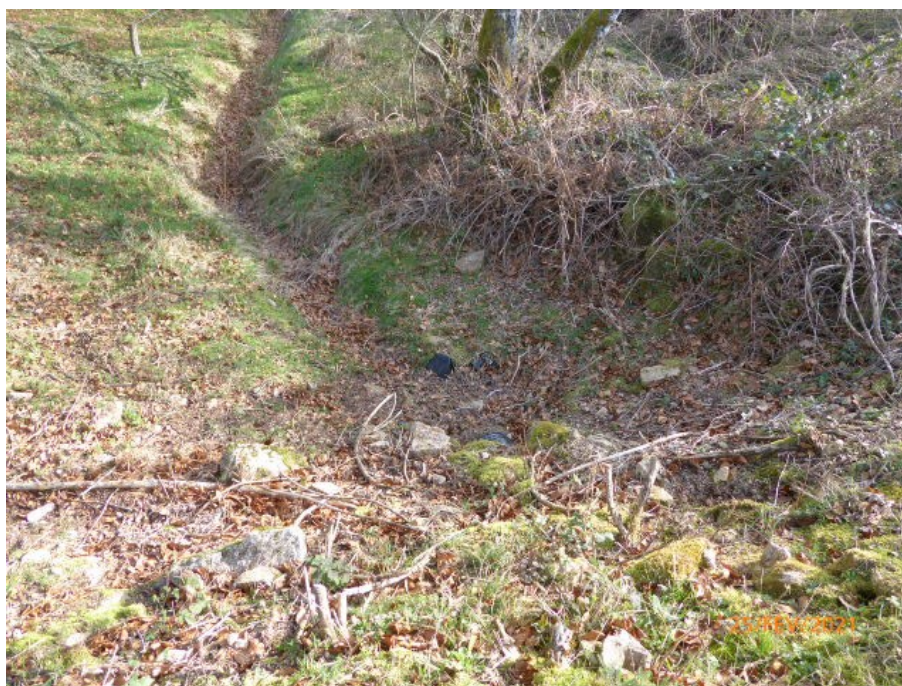
Figure 8 : un des fossés de dérivation des eaux pluviales au nord de la MCO

Afin d'éviter les apports d'eaux de ruissellement dans la mine à ciel ouvert et d'en fragiliser les parements, les eaux de surface du bassin versant au nord de la MCO sont collectées de manière gravitaire dans un réseau de fossés de dérivation des eaux rejoignant le ruisseau de la Brousse (figure 8). Ces fossés ont été repris au cours de l'été 2017, et le courrier BES-CD6014595 reçu le 19 août 2019 trace la réalisation de ces travaux.

L'inspection n'a pas constaté de dégradations ni d'embâcles au niveau des fossés. L'entretien et le contrôle annuel de ces ouvrages ont été réalisés mi-juin et novembre 2020 selon le bilan annuel.

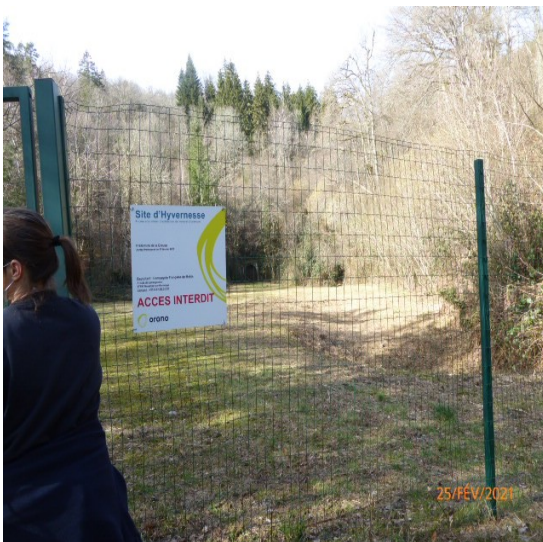
Figure 9 : clôture et identification par panneau

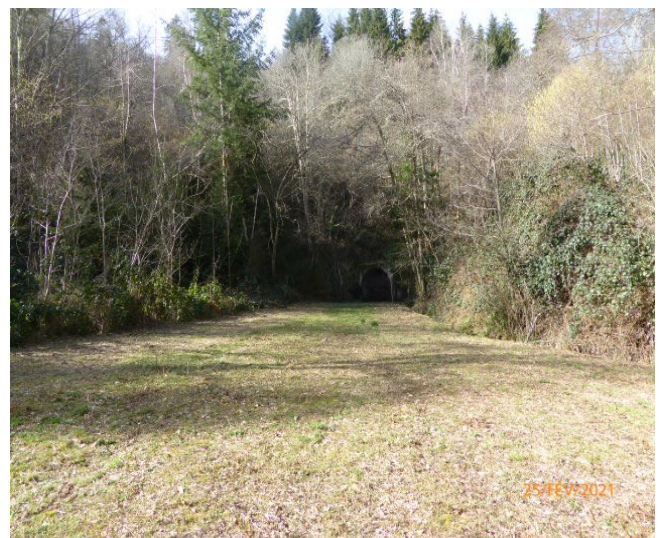
- le travers banc est bien obturé avec une grille (figure 11) ;
- la zone est débroussaillée et correctement entretenue (figure 10) ;
- la clôture ne présente pas de dégradations ;
- un des deux drains présente un écoulement témoignant de la libre circulation des eaux (figure 11) ;

Figure 10 : état général de la zone clôturée

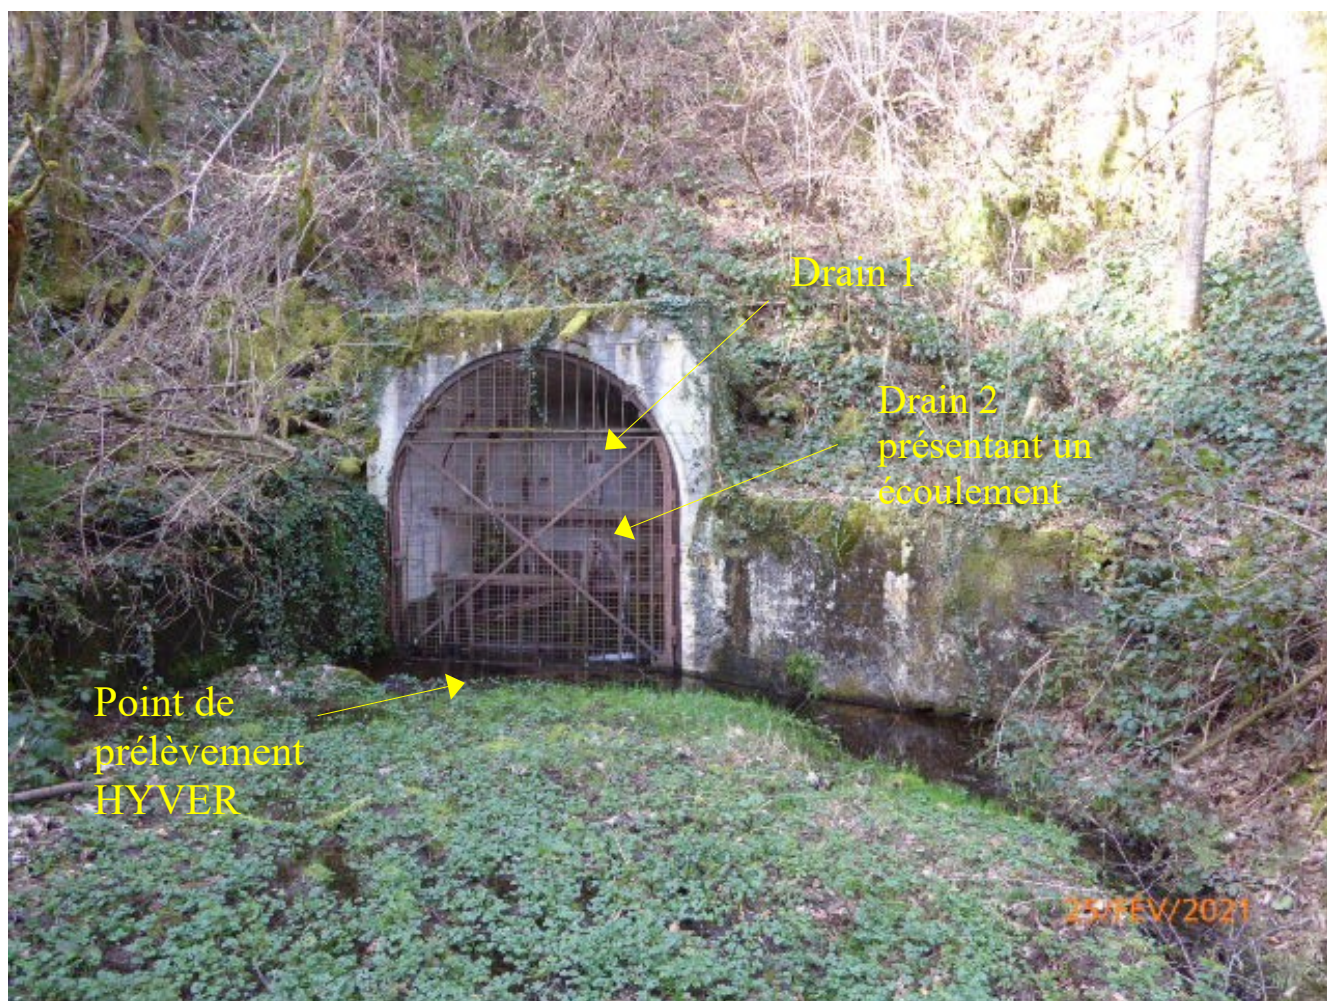
Figure 11 : entrée du travers-banc N-109 obturée et point de prélèvement HYVER

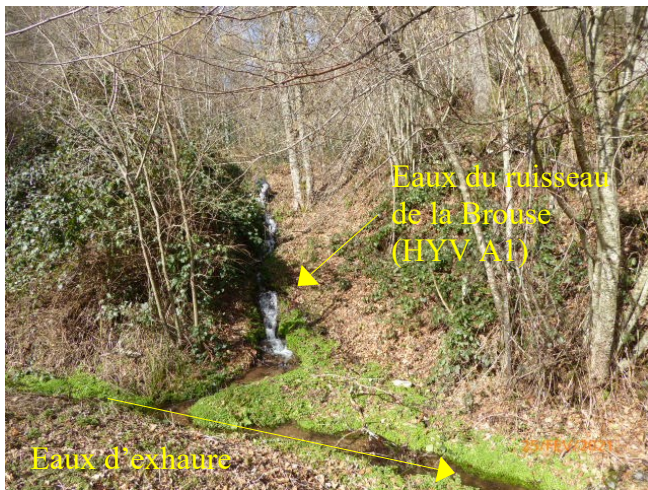
Ces eaux rejoignent ensuite en un écoulement libre le ruisseau de la Brousse (figure 12) situé quelques mètres en aval. Le contrôle des eaux au point HYV A1 s'effectue avant la confluence.

Figure 12 : confluence des eaux du ruisseau de la Brousse et des eaux d'exhaure

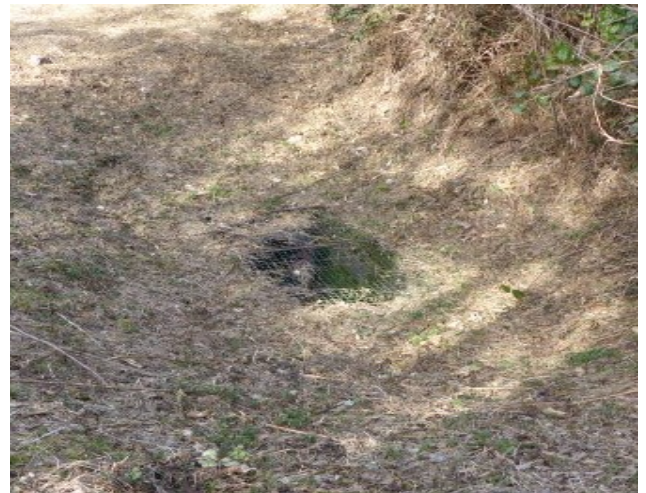
Le regard de cette canalisation est correctement entretenu (figure 13).

Figure 13 : regard de la canalisation en aval de la confluence des eaux du ruisseau et des eaux minières

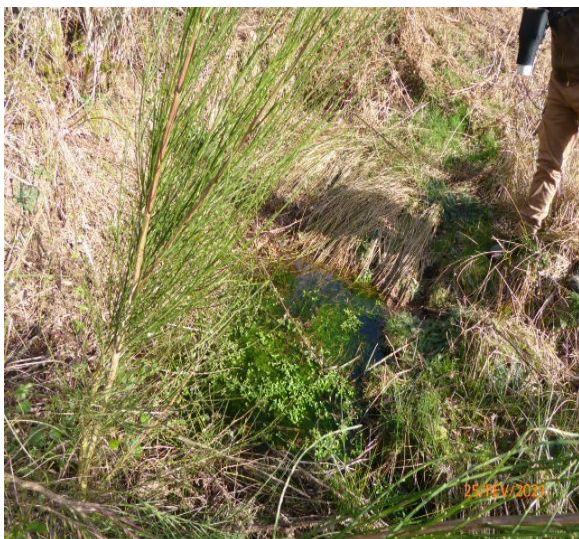
L'inspection a pu identifier ces points de prélèvements le jour de l'inspection, par ailleurs l'exploitant a procédé à son prélèvement trimestriel ce même jour. Le point HYV A était quasiment à sec (figure 14), la quantité d'eau étant insuffisante pour réaliser un prélèvement quantitativement fiable, l'exploitant n'a pas pu prélever au niveau de ce point.

Figure 14 : point de prélèvement HYV A des eaux de sources en amont de la MCO

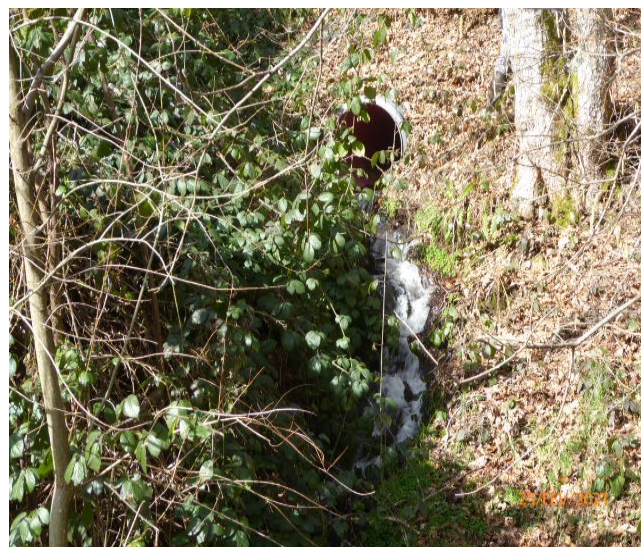
Concernant les points HYV A1 et HYVER au niveau du carreau de la Brousse, et HYV B au niveau du Moulin de Reby, l'inspection n'a pas relevé d'anomalies (figures 15 et 16).

Figure 15 : point de prélèvement HYV A1 du ruisseau de la Brousse avant confluence avec les eaux d'exhaure

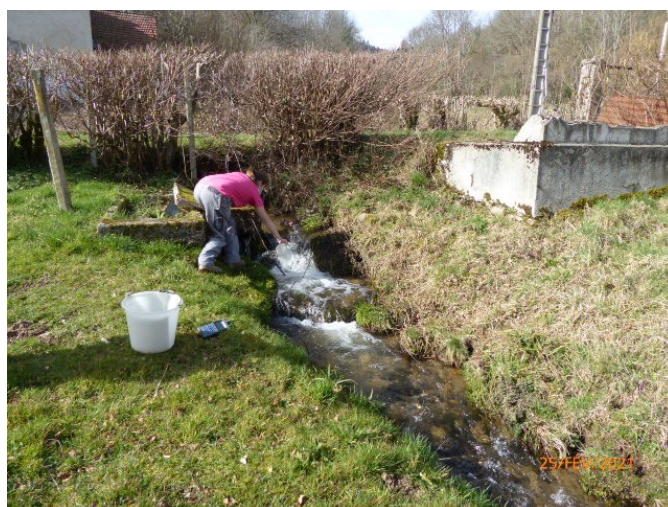
Figure 16 : point de prélèvement HYV B dans le ruisseau de la Brousse, au moulin de Réby
