Projet de travaux de réparation sur le Pont Saint Jean à Saubusse (40)

Dossier de demande de dérogation pour
destruction d'espèces protégées au titre
de l'article L411-1 du code de
l'Environnement

Version du : 3 février 2020

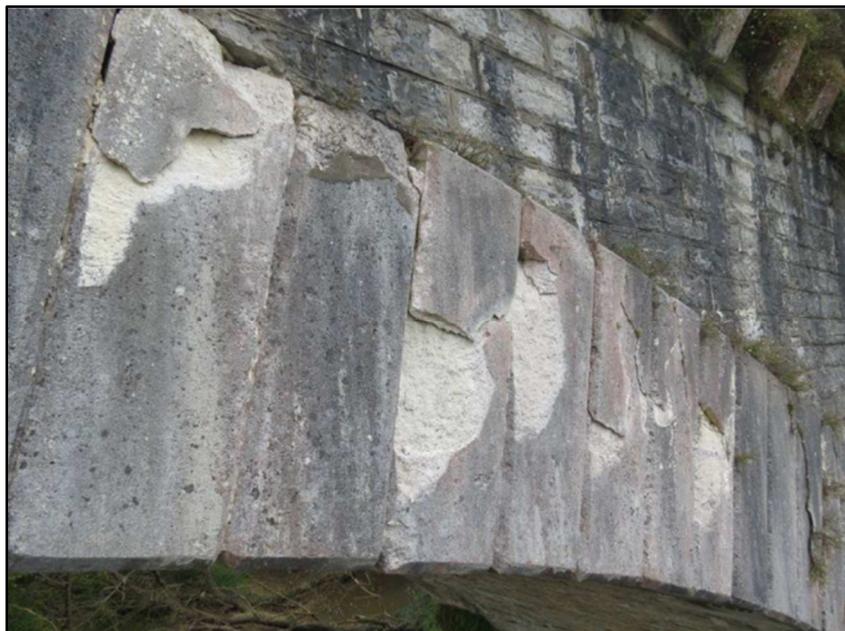
1.3.7.1. Travaux de réparation des éclats et fissures des bandeaux

Les éclats sont principalement localisés en parties supérieures des bandeaux et sont davantage concentrés en clé de voûte. Ils sont a priori dus à la gélivité de la pierre associée à la pénétration des eaux de pluie. Le phénomène est accentué par la présence de végétation.

Les travaux débuteront par une purge des parties en cours de décollement et un retrait des végétaux. Compte tenu des faibles profondeurs, on se contentera d'un ragréage.

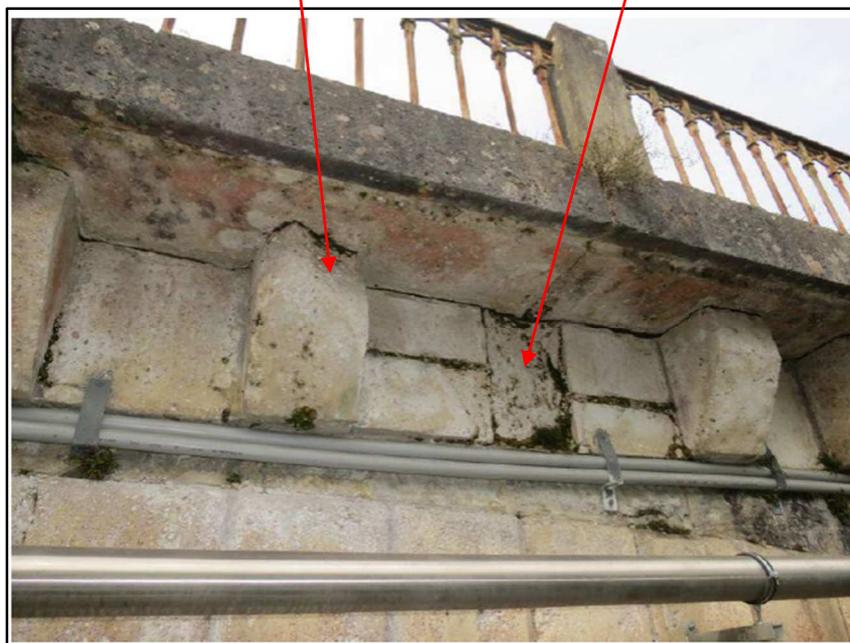
On distinguera les épaufures (à gauche) des cassures franches toute section (à droite).

Dans le premier cas, on reconstituera la pierre avec un mortier de réparation à base de mortier bâtard dont les granulats incluront de la poudre de pierre.

Dans le second cas (moins fréquent), on rescindera la pierre en profondeur et on la remplacera par une pierre scellée avec des armatures inox. La pierre de substitution pourra être une pierre moulée à base de poudre de pierre.

Dans les 2 cas le support sera nettoyé et rainuré pour maximiser l'adhérence.

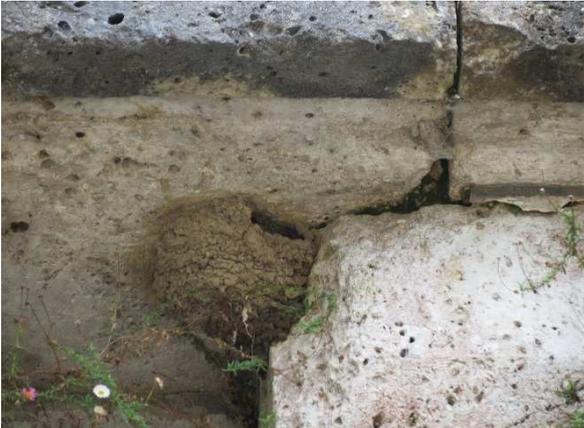
Repérage planche 1 (annexe 1)	Nature du désordre	Séquence ERC
Photo 1

Compte tenu de la nature du désordre existant, le maître d'ouvrage a décidé de renoncer à l'intervention sur un corbeau du pont afin d'éviter la destruction d'un nid. Il s'agit d'un léger éclat de pierre qui ne présente pas d'incidence importante sur l'état de l'ouvrage.

Léger éclat de pierre sur partie supérieure du corbeau	ÉVITER Aucune intervention prévue

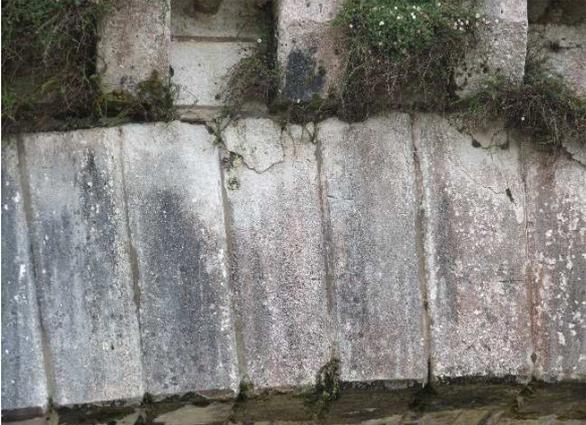
Repérage planche 1 (annexe 1)	Nature du désordre	Séquence ERC
<p>Photo 5</p>

<p>Eclat en partie supérieure du bandeau</p>	<p>REDUIRE</p> <p>Reprise au mortier de réparation Intervention sans incidence sur les nids Travaux à l'automne en l'absence des individus</p>
<p>Photo 3</p>

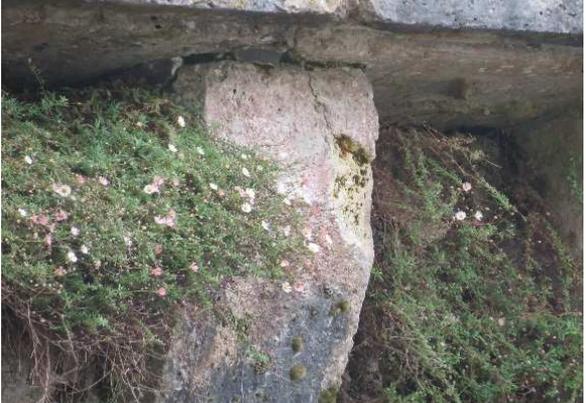
<p>Eclat en partie supérieure du corbeau</p>	<p>REDUIRE</p> <p>Reprise au mortier de réparation Intervention sans incidence sur les nids Travaux à l'automne en l'absence des individus</p>
<p>Photo 6</p>

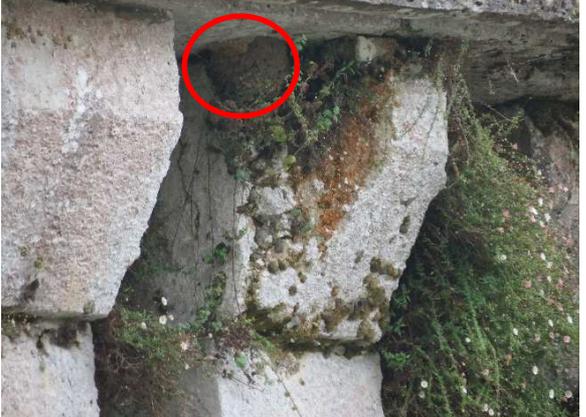
<p>Eclat de taille importante sur la partie latérale du corbeau</p>	<p>COMPENSER</p> <p>Destruction du nid Reprise au mortier de réparation Mise en place d'un nid artificiel</p>
<p>Photo 7</p>

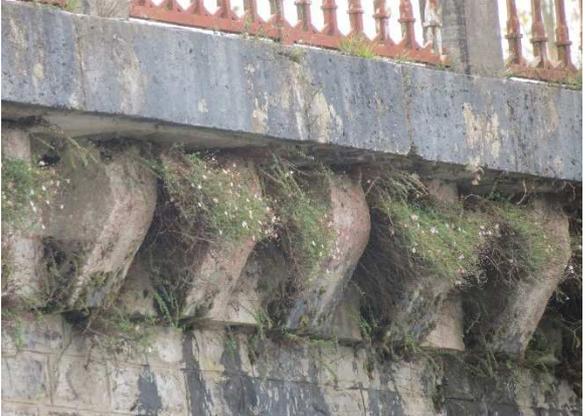
<p>Eclat en partie supérieure du corbeau</p>	<p>REDUIRE</p> <p>Reprise au mortier de réparation Intervention sans incidence sur les nids Travaux à l'automne en l'absence des individus</p>

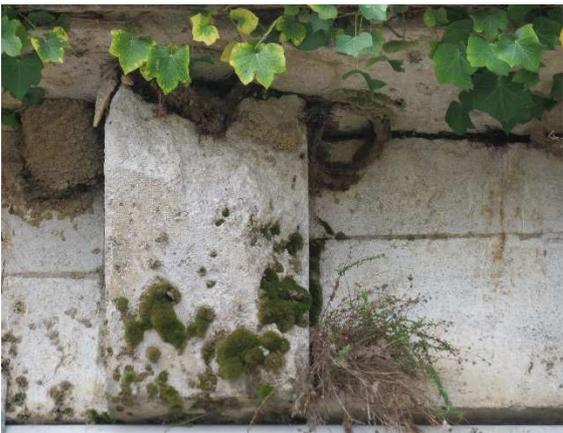
Repérage planche 2 (annexe 1)	Nature du désordre	Séquence ERC
<p>Photo 8</p>

<p>Eclats de pierre sur partie supérieure du corbeau</p>	<p>REDUIRE</p> <p>Reprise au mortier de réparation Intervention sans incidence sur le nid situé à gauche Travaux à l'automne en l'absence des individus</p>
<p>Photo 9</p>

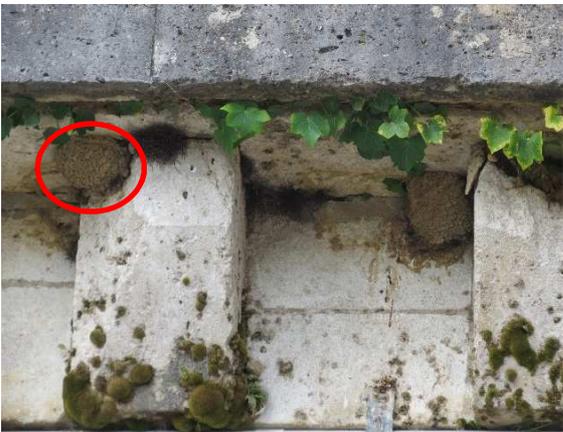
<p>Eclats en partie supérieure du corbeau</p>	<p>COMPENSER</p> <p>Destruction du nid Reprise au mortier de réparation Mise en place d'un nid artificiel</p>
<p>Photo 10</p>

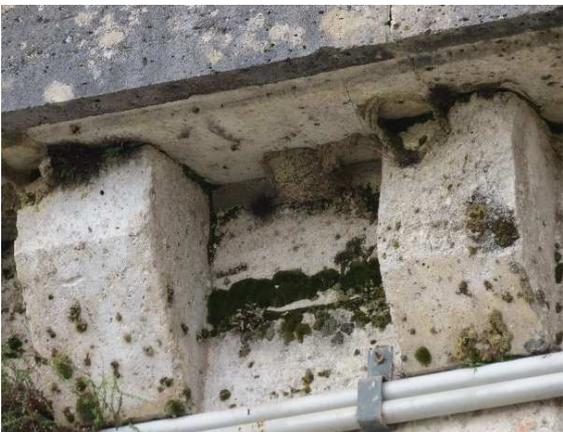
<p>Eclats de pierre importants sur corbeau</p>	<p>REDUIRE</p> <p>Reprise au mortier de réparation Intervention sans incidence sur les nids Travaux à l'automne en l'absence des individus</p>
<p>Photo 11</p>

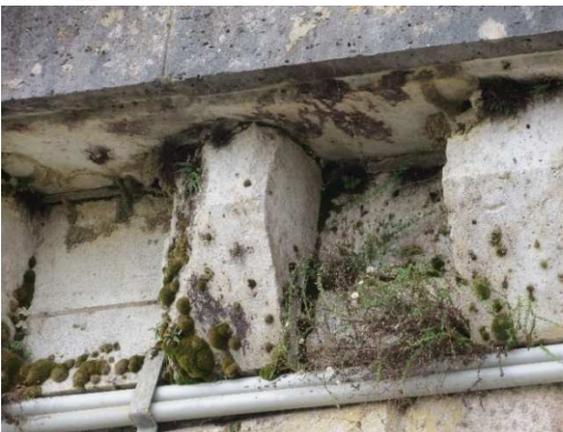
<p>Eclats de pierre importants sur corbeau</p>	<p>REDUIRE</p> <p>Reprise au mortier de réparation Intervention sans incidence sur les nids Travaux à l'automne en l'absence des individus</p>

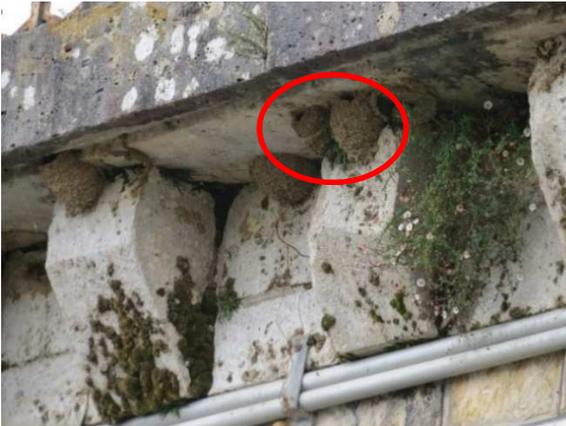
Repérage planche 2 (annexe 1)	Nature du désordre	Séquence ERC
<p>Photo 12</p>

<p>Eclats de pierre importants sur corbeau</p>	<p>COMPENSER</p> <p>Destruction de 2 nids Reprise au mortier de réparation Mise en place de 2 nids artificiels</p>
<p>Photo 13</p>

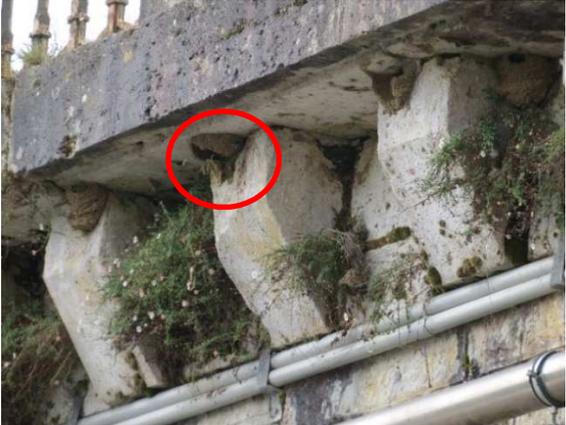
<p>Eclats de pierre importants sur corbeau</p>	<p>COMPENSER</p> <p>Destruction du nid Reprise au mortier de réparation Mise en place d'un nid artificiel</p>
<p>Photo 14</p>

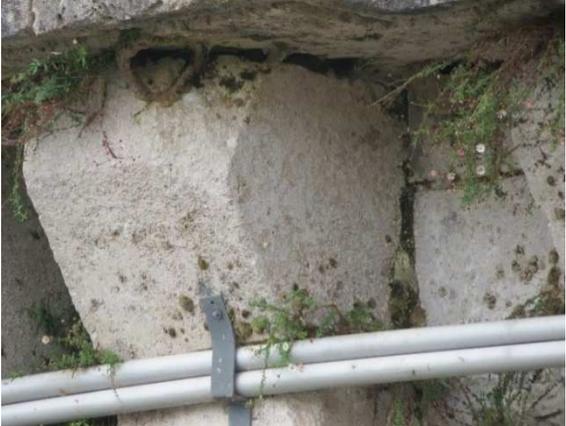
<p>Eclats en partie supérieure du corbeau</p>	<p>REDUIRE</p> <p>Reprise au mortier de réparation Intervention sans incidence sur les nids Travaux à l'automne en l'absence des individus</p>
<p>Photo 15</p>

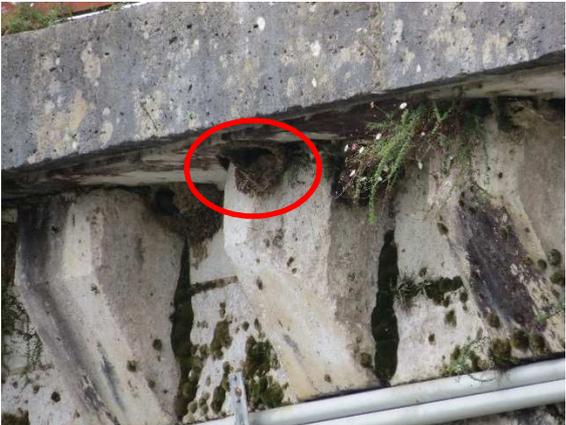
<p>Eclats de pierre importants sur corbeau</p>	<p>COMPENSER</p> <p>Destruction du nid Reprise au mortier de réparation Mise en place d'un nid artificiel</p>

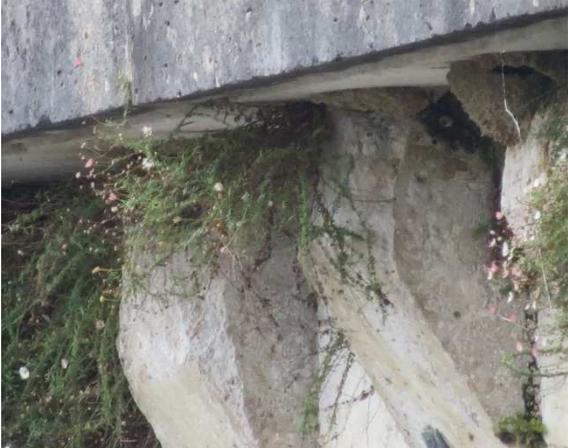
Repérage planche 2 (annexe 1)	Nature du désordre	Séquence ERC
<p>Photo 16</p>

<p>Eclats en partie supérieure du corbeau</p>	<p>REDUIRE</p> <p>Reprise au mortier de réparation Intervention sans incidence sur les nids Travaux à l'automne en l'absence des individus</p>
