**Objet : Demande de dérogation pour la destruction temporaire de nids d'espèces protégées – ravalement de façade de la copropriété « LES GOÉLANDS », 54 boulevard de la Plage, 33510 Andernos-les-Bains**

## Diagnostic technique sur l'état des balcons de la résidence LES GEOLANDS ANDERNOS

54 Boulevard de la Plage  
33510 ANDERNOS-LES-BAINS

## Diagnostic structurel d'un poteau

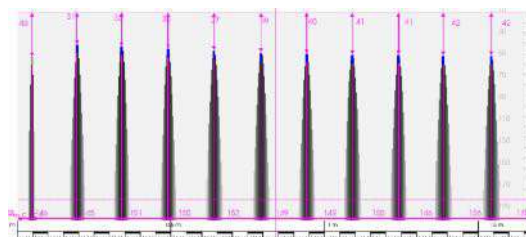
**Commentaires :** les aciers sont positionnés en partie haute et vu l'absence d'une étanchéité, il est fort probable que le front de carbonatation attaque les armatures ce qui peut causer un problème de corrosion par la suite.

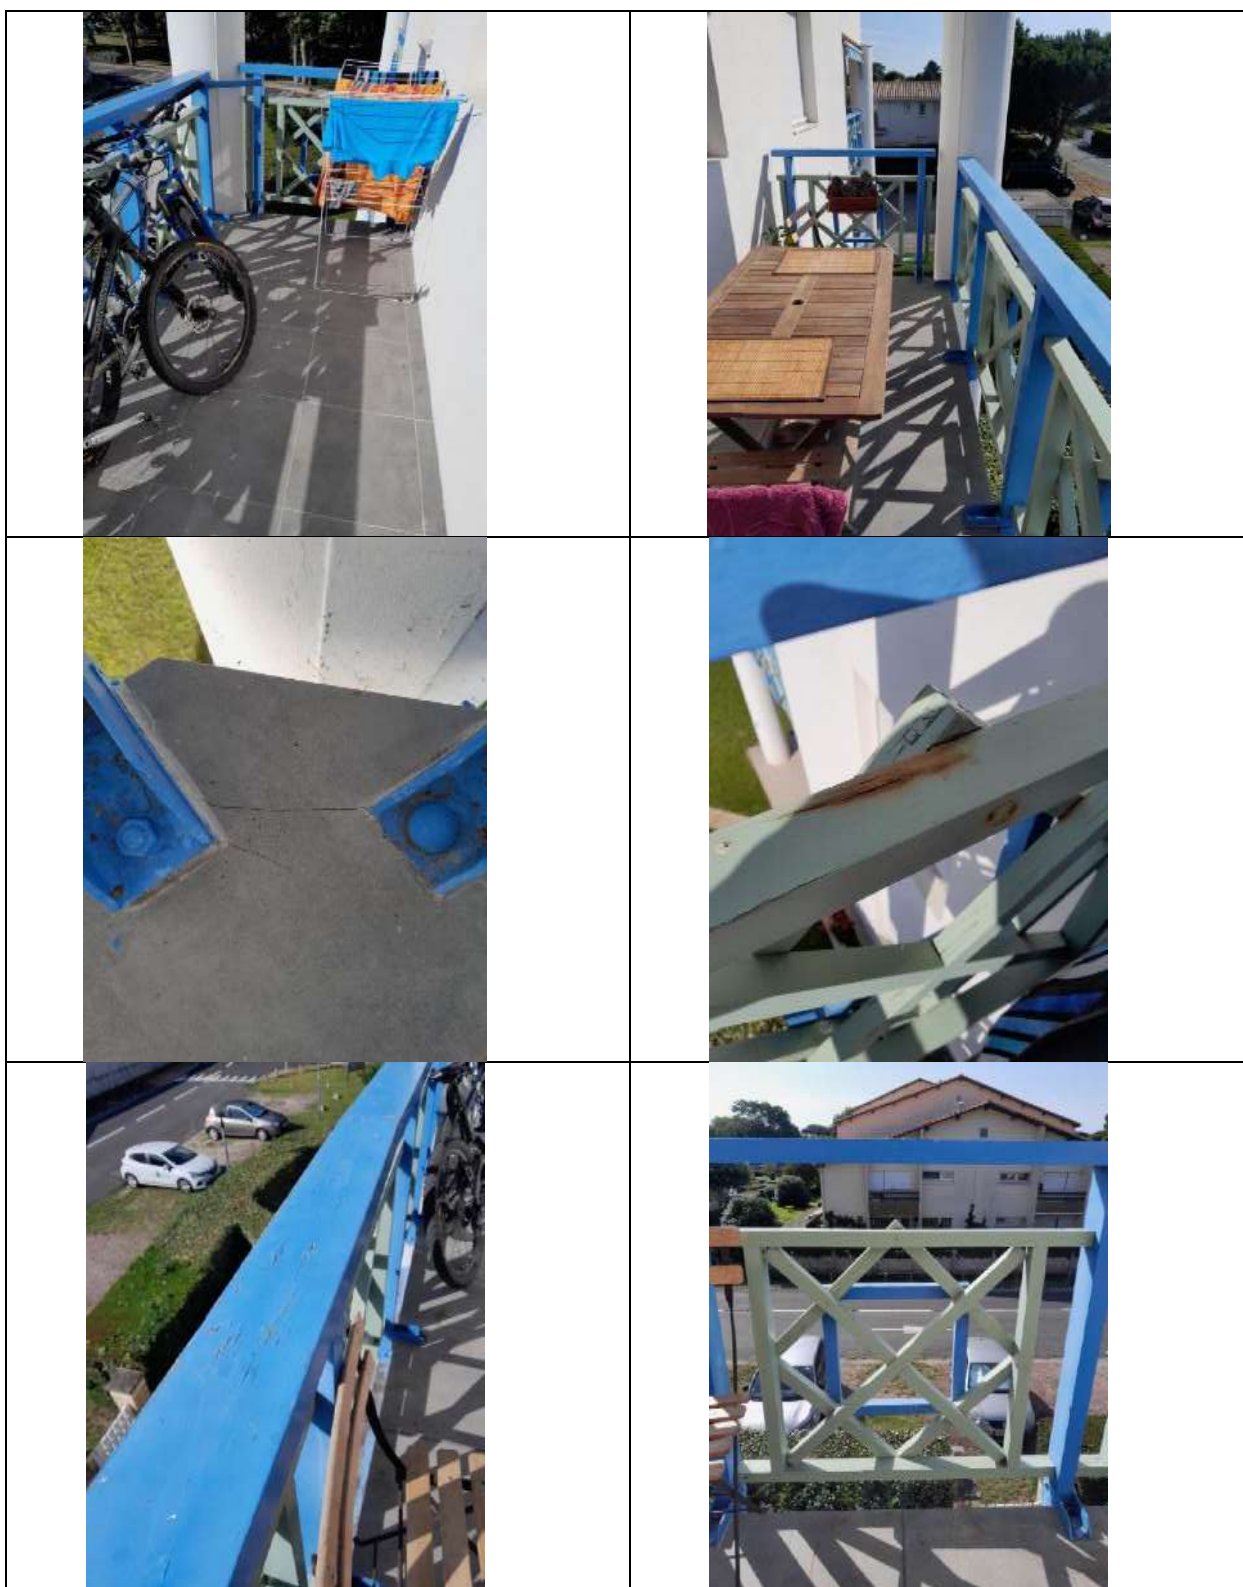
- Fissuration du carrelage au niveau des appuis du garde-corps ;
- Dégradation du garde-corps bois avec la présence des taches de rouille au niveau des boulons et la mousse salissante ;
- Le garde-corps bois ne respecte pas les normes NF P 01-012 ;
- Le garde-corps bois n'est pas bien fixé et présence un décalage supérieur à 4cm au niveau de la dalle béton.

Ce balcon est classé en **classe 2S**, car le garde-corps est en mauvais état et la présence d'une fissure sur la dalle. La présence du carrelage ne permet pas de vérifier l'état de la dalle.

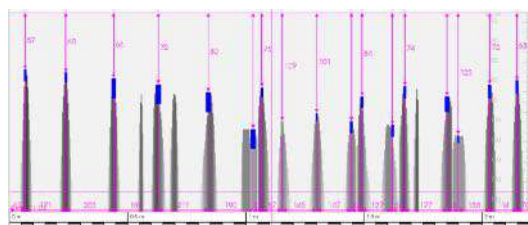
**Commentaires :** les aciers sont positionnés en partie haute et vu l'absence d'une étanchéité, il est fort probable que le front de carbonatation attaque les armatures ce qui peut causer un problème de corrosion par la suite.

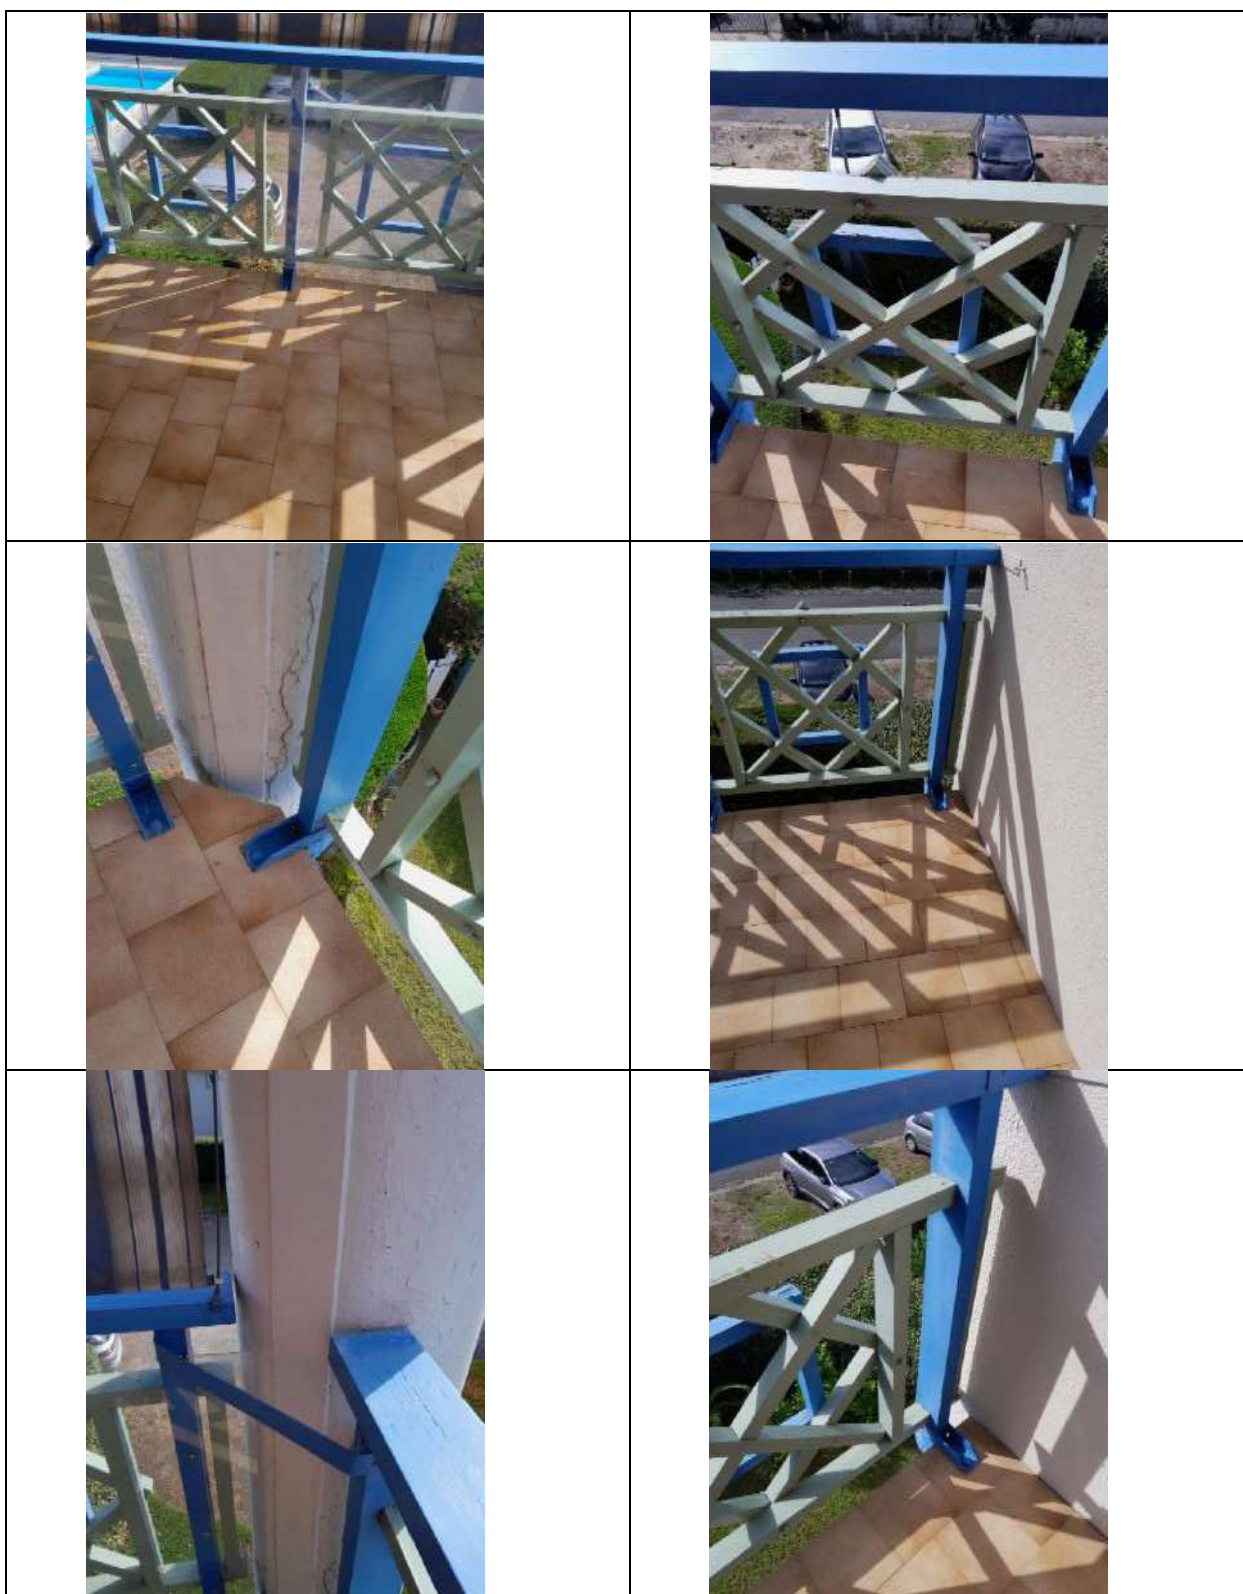
## 2. Appartement 303

- Dégradation du garde-corps bois avec la présence des taches de rouille au niveau des boulons et la mousse salissante ;
- Le garde-corps bois ne respecte pas les normes NF P 01-012 ;
- Le garde-corps bois n'est pas bien fixé et présence un décalage supérieur à 4cm au niveau de la dalle béton.

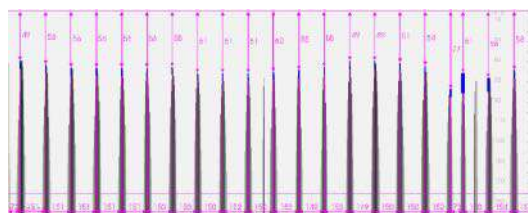
**Commentaires :** les aciers sont positionnés en partie haute et vu l'absence d'une étanchéité, il est fort probable que le front de carbonatation attaque les armatures ce qui peut causer un problème de corrosion par la suite.

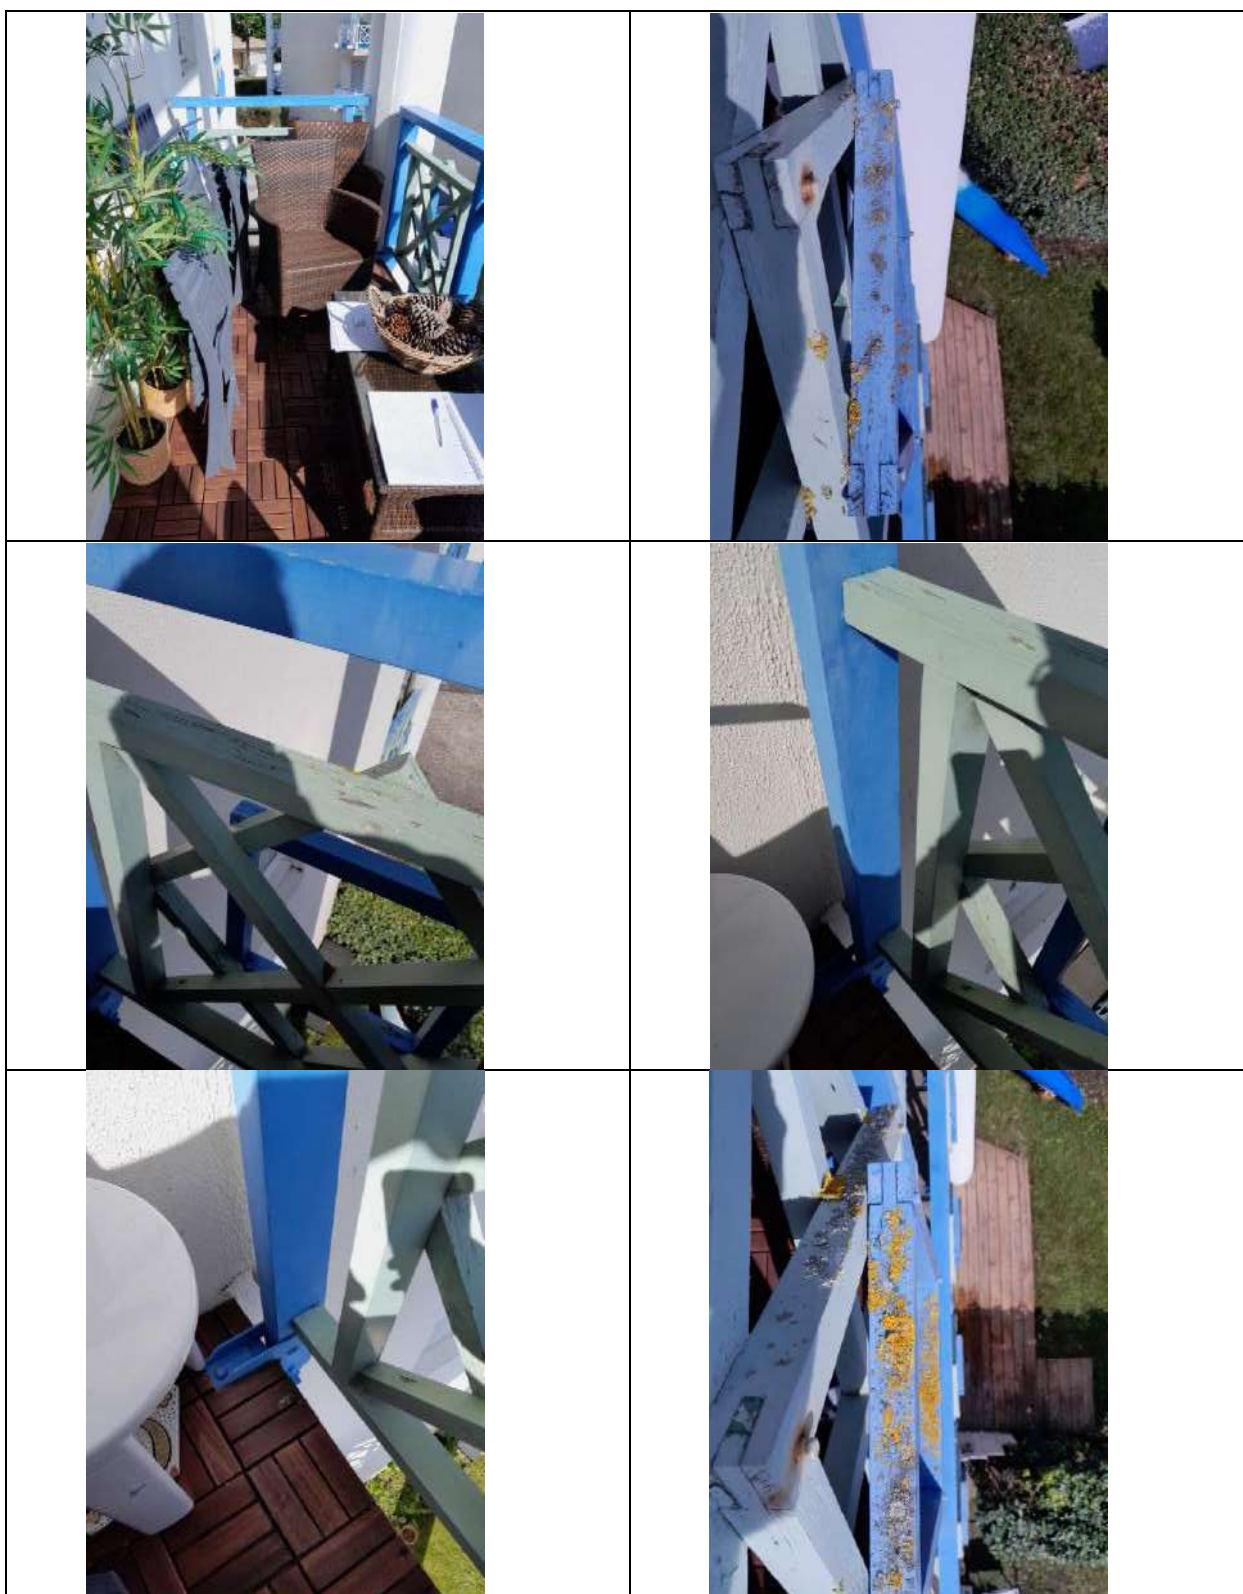
### 3. Appartement 301

- Dégradation du garde-corps bois avec la présence des taches de rouille au niveau des boulons et la mousse salissante ;
- Le garde-corps bois ne respecte pas les normes NF P 01-012 ;
- Le garde-corps bois n'est pas bien fixé et présence un décalage supérieur à 4cm au niveau de la dalle béton.

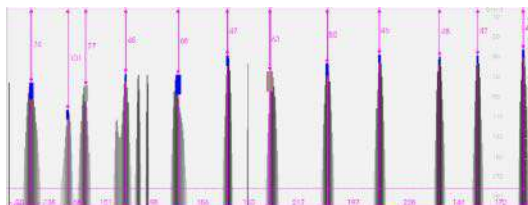
**Commentaires :** les aciers sont positionnés en partie basse de la dalle.

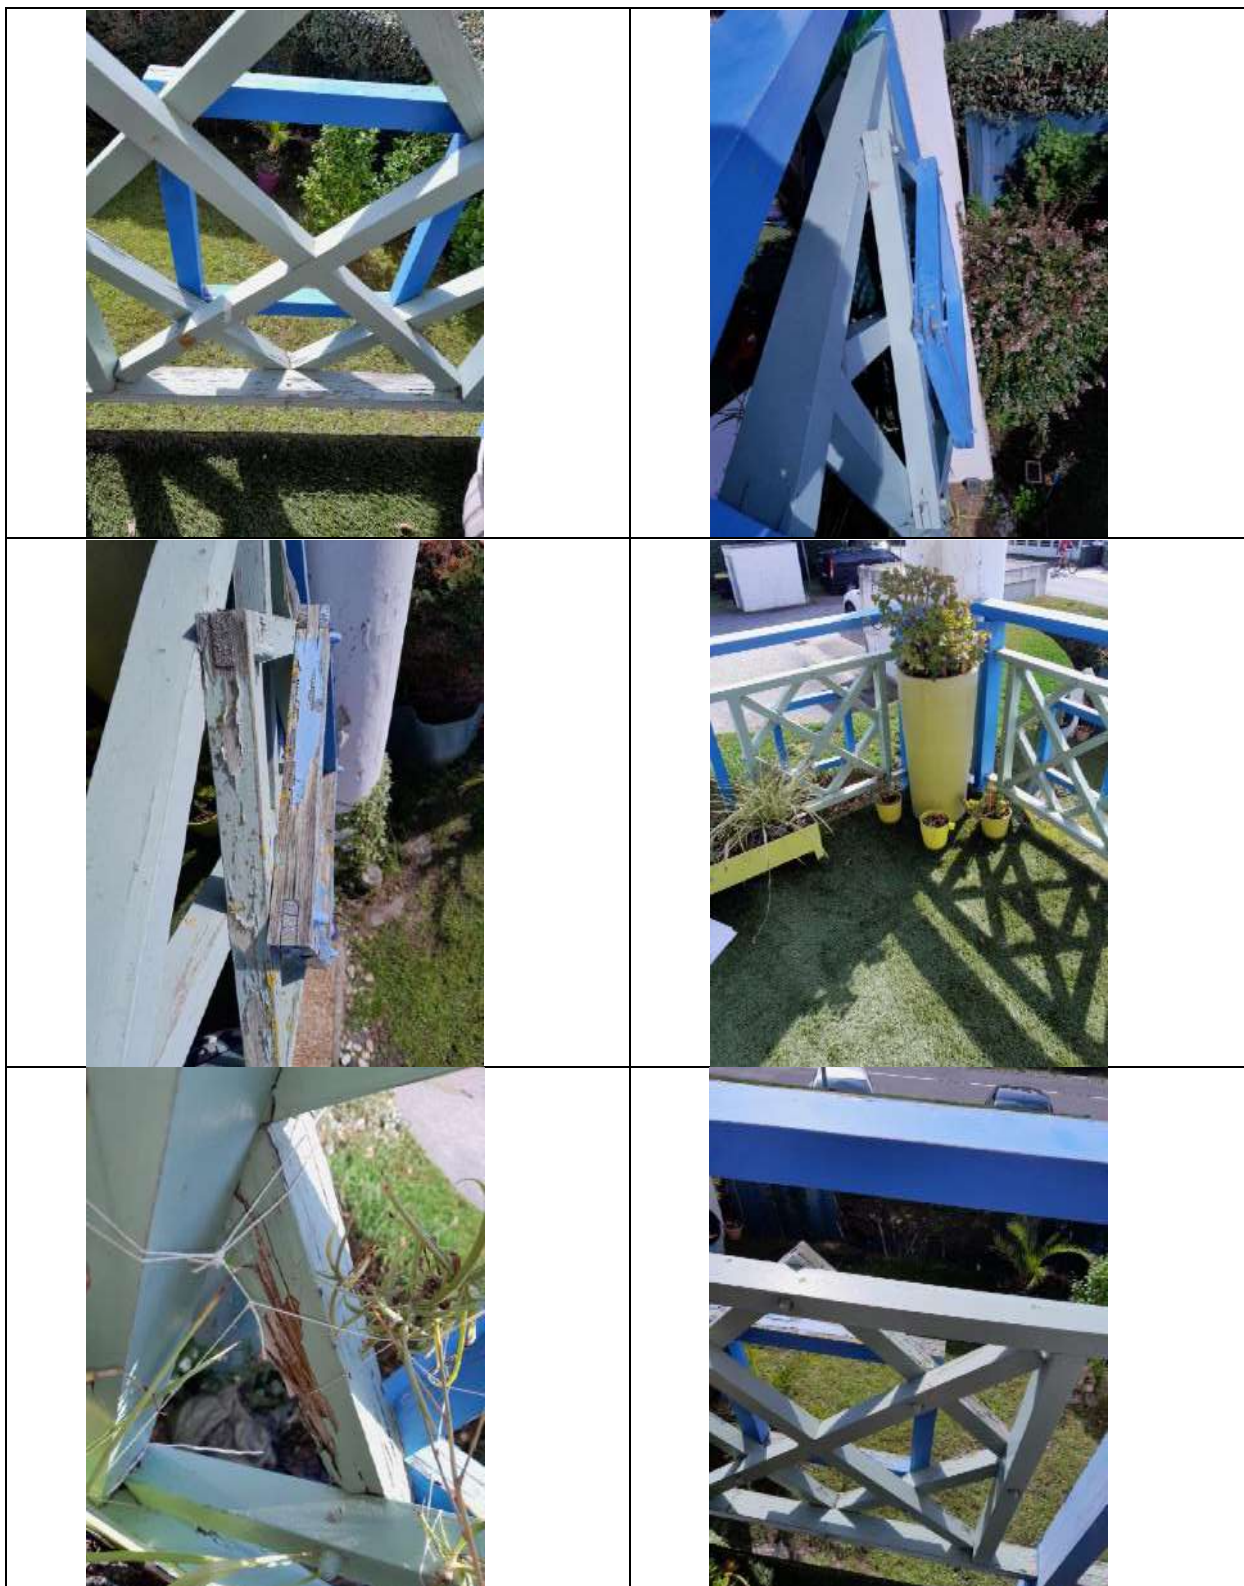
## 4. Appartement 203

- Dégradation du garde-corps bois avec la présence des taches de rouille au niveau des boulons et la mousse salissante, pourrissement du bois,...
- Le garde-corps bois ne respecte pas les normes NF P 01-012 ;
- Le garde-corps bois n'est pas bien fixé et présence un décalage supérieur à 4cm au niveau de la dalle béton.

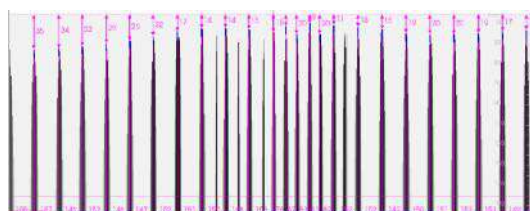
**Commentaires :** les aciers sont positionnés en partie haute et vu l'absence d'une étanchéité, il est fort probable que le front de carbonatation attaque les armatures ce qui peut causer un problème de corrosion par la suite.

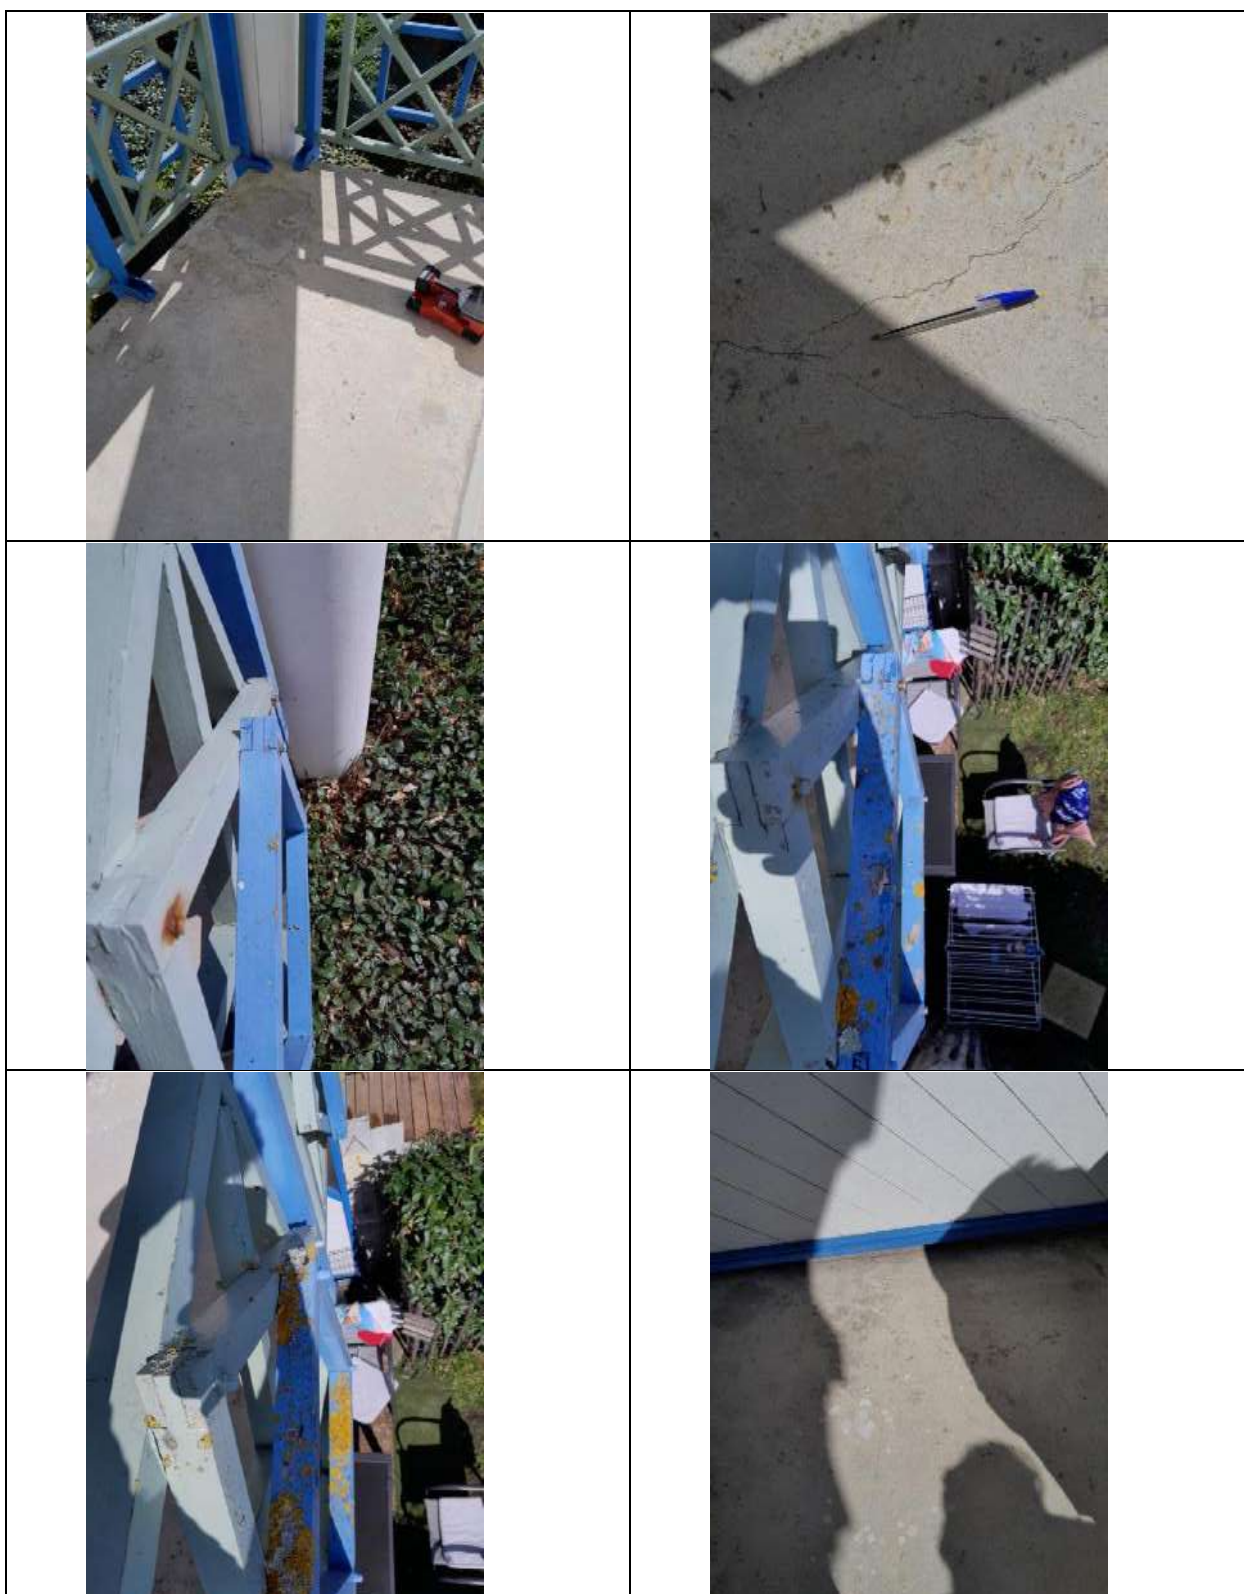
## 5. Appartement 202

- Dégradation du garde-corps bois avec la présence des taches de rouille au niveau des boulons et la mousse salissante, pourrissement du bois,...
- Présence des fissures sur la dalle avec un rebouchage d'un ancien éclat béton ;
- La dégradation de la surface de la dalle avec une absence d'une étanchéité ;
- Le garde-corps bois ne respecte pas les normes NF P 01-012 ;
- Le garde-corps bois n'est pas bien fixé et présence un décalage supérieur à 4cm au niveau de la dalle béton.

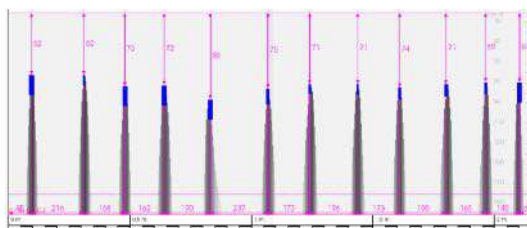
**Commentaires :** les aciers sont positionnés en partie basse de la dalle.

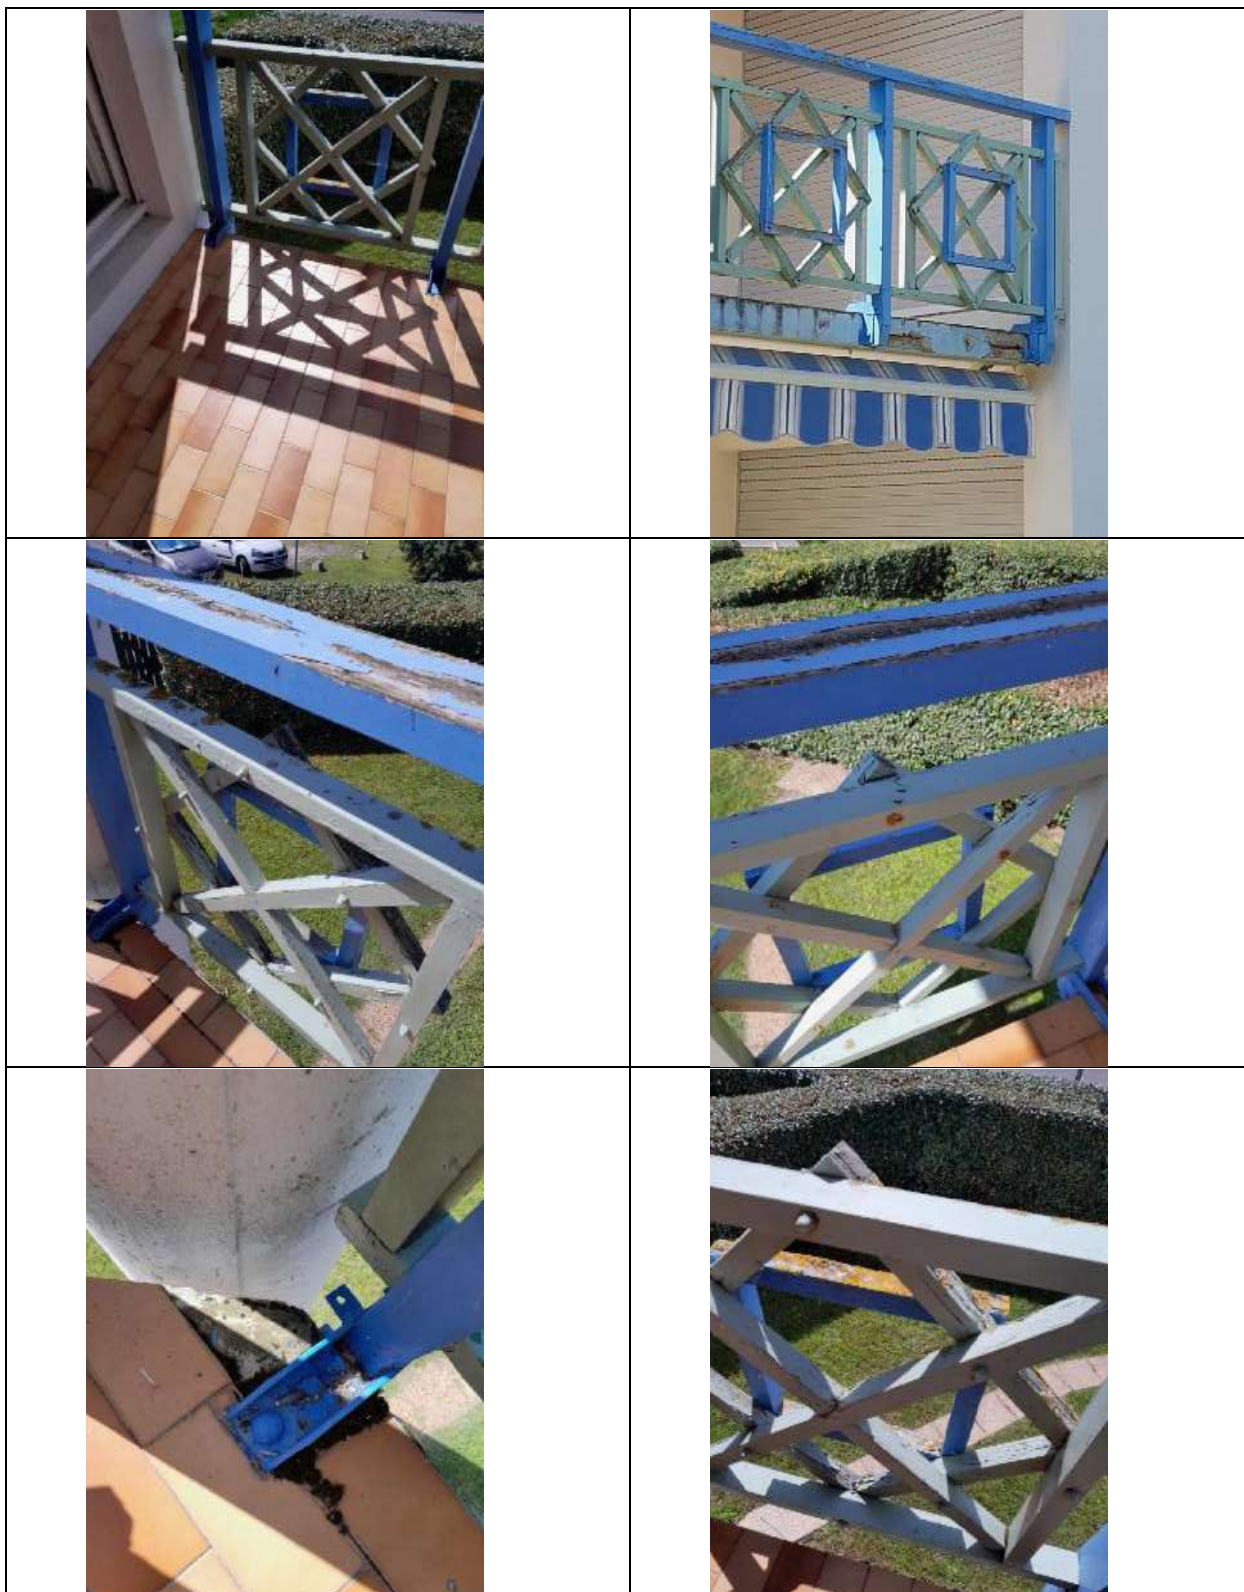
## 6. Appartement 205

- Dégradation du garde-corps bois avec la présence des taches de rouille au niveau des boulons et la mousse salissante, pourrissement du bois,...
- Le garde-corps bois ne respecte pas les normes NF P 01-012 ;
- Le garde-corps bois n'est pas bien fixé et présence un décalage supérieur à 4cm au niveau de la dalle béton.
- Eclat béton avec des aciers apparents corrodés au niveau du nez de balcon ;

- Vérifier l'état des armatures et du béton;
- La mise en place d'une étanchéité;
- L'état des garde-corps est inquiétant, un remplacement des garde-corps est à prévoir en respectant les normes NF P 01-012.
- Traiter le béton et les armatures apparentes corrodées suivants la norme NF P 1504.

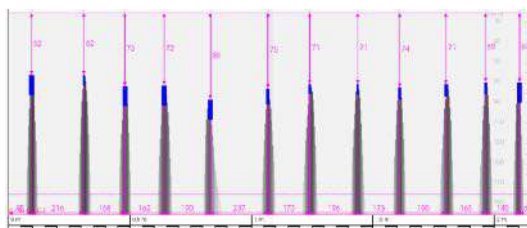
**Commentaires :** les aciers sont positionnés en partie basse de la dalle.

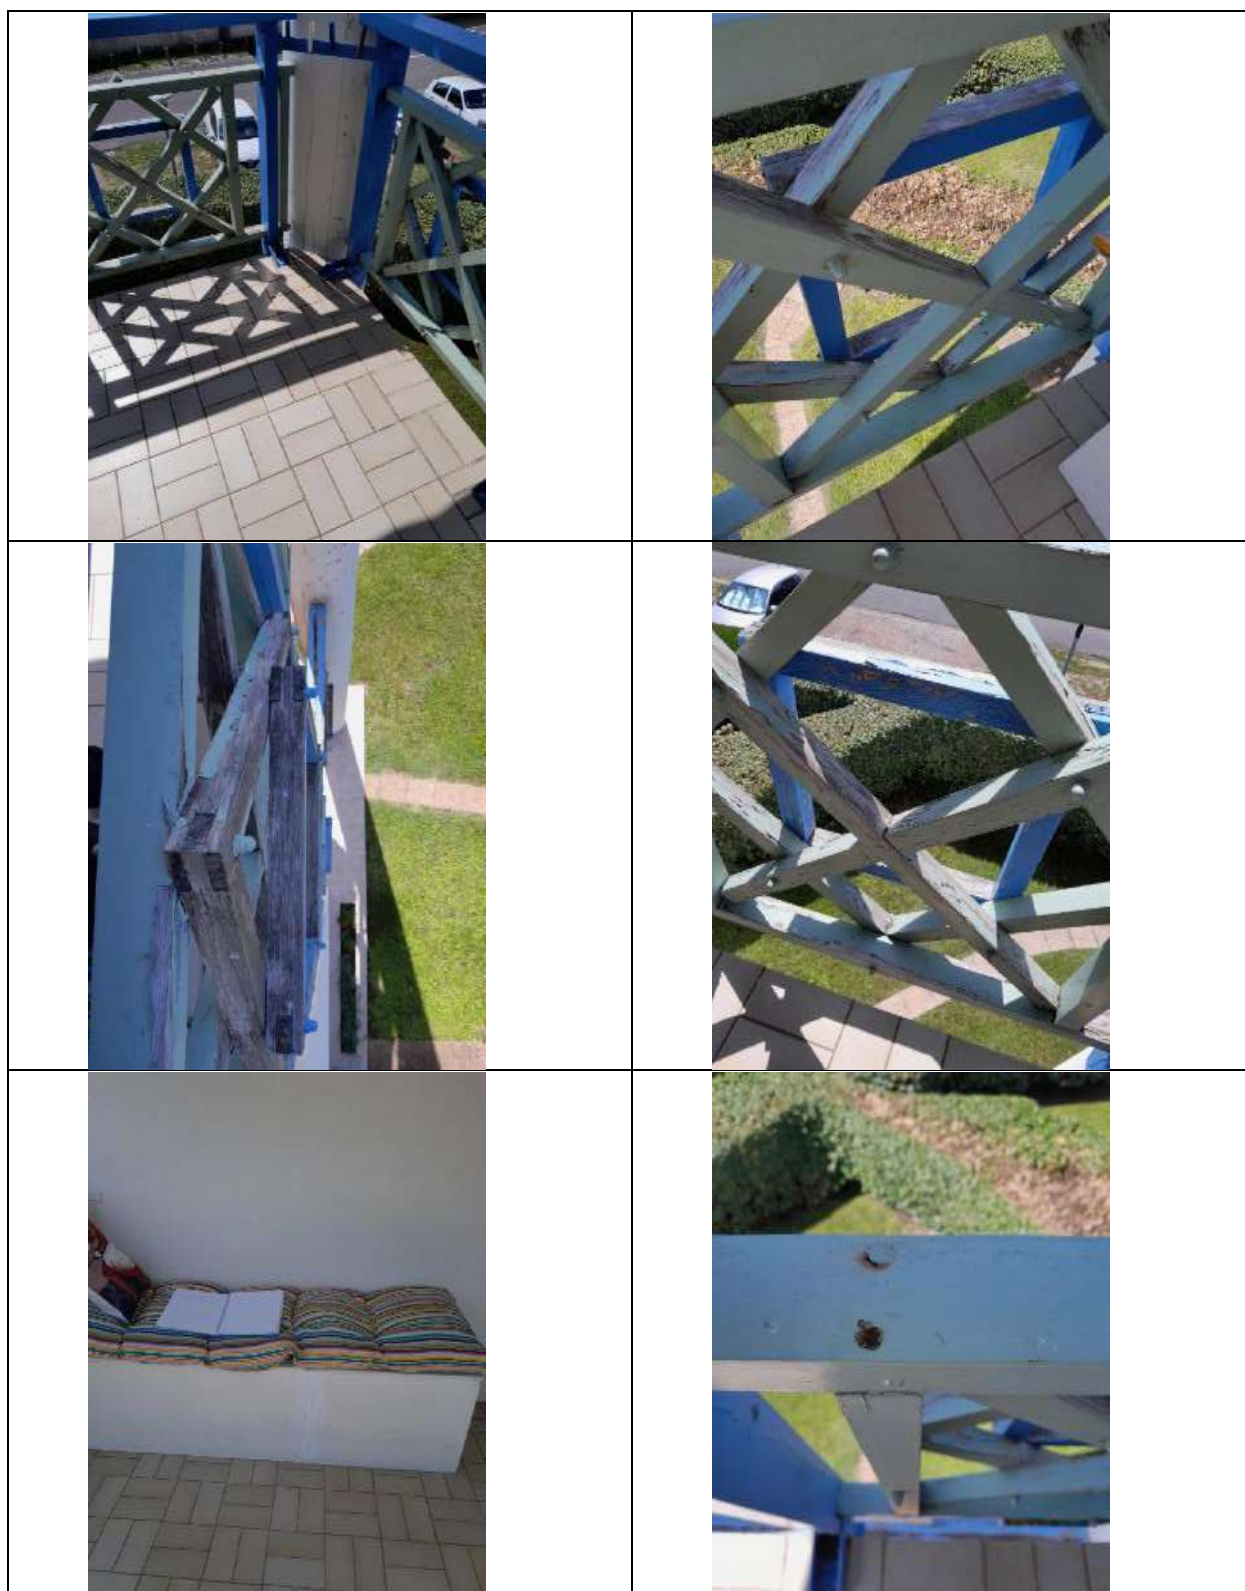
## 7. Appartement 305

- Dégradation du garde-corps bois avec la présence des taches de rouille au niveau des boulons et la mousse salissante, pourrissement du bois,...
- Présence d'une surcharge importante sur la dalle ;
- Le garde-corps bois ne respecte pas les normes NF P 01-012 ;
- Le garde-corps bois n'est pas bien fixé et présence un décalage supérieur à 4cm au niveau de la dalle béton.

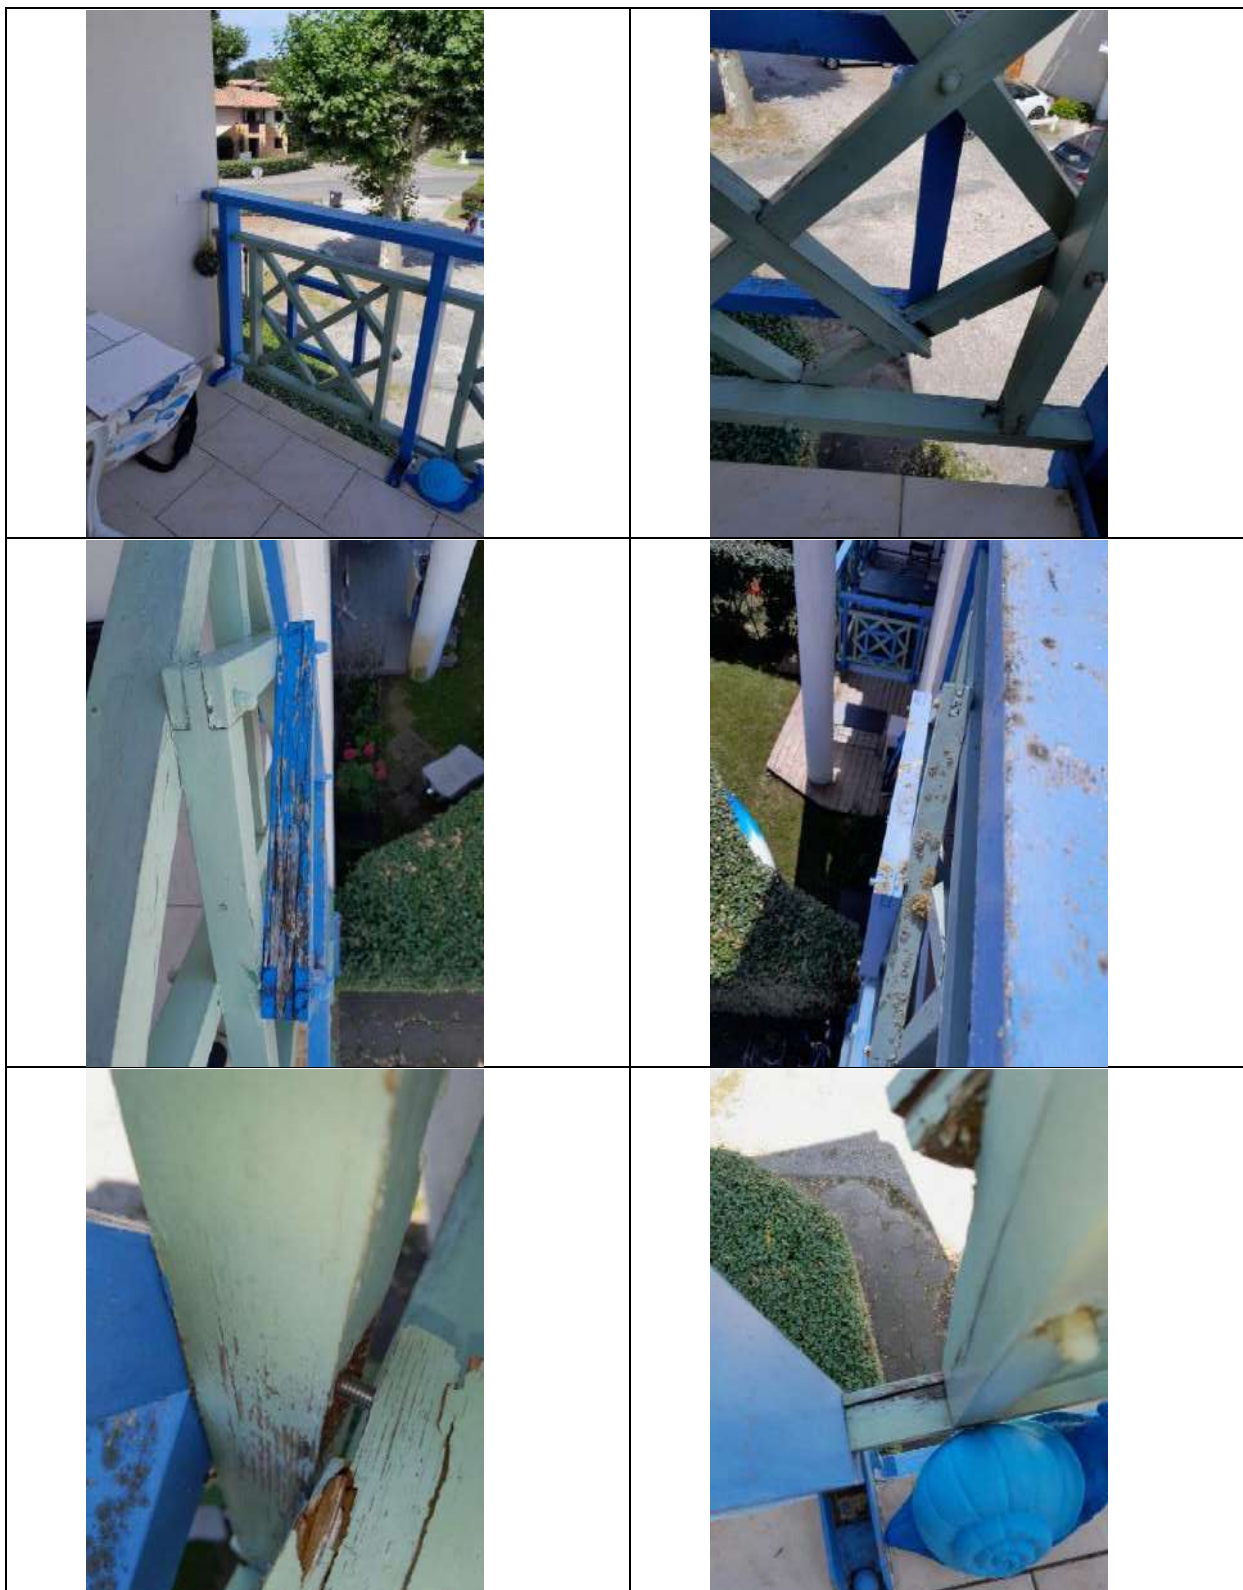
## 8. Appartement 310

-Dégradation du garde-corps bois avec la présence des taches de rouille au niveau des boulons et la mousse salissante, pourrissement du bois,...

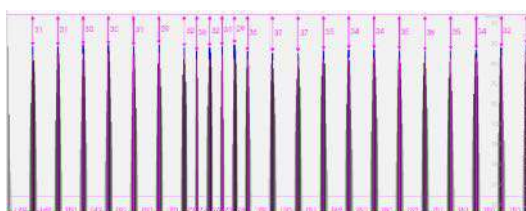
**Commentaires :** les aciers sont positionnés en partie haute et vu l'absence d'une étanchéité, il est fort probable que le front de carbonatation attaque les armatures ce qui peut causer un problème de corrosion par la suite.

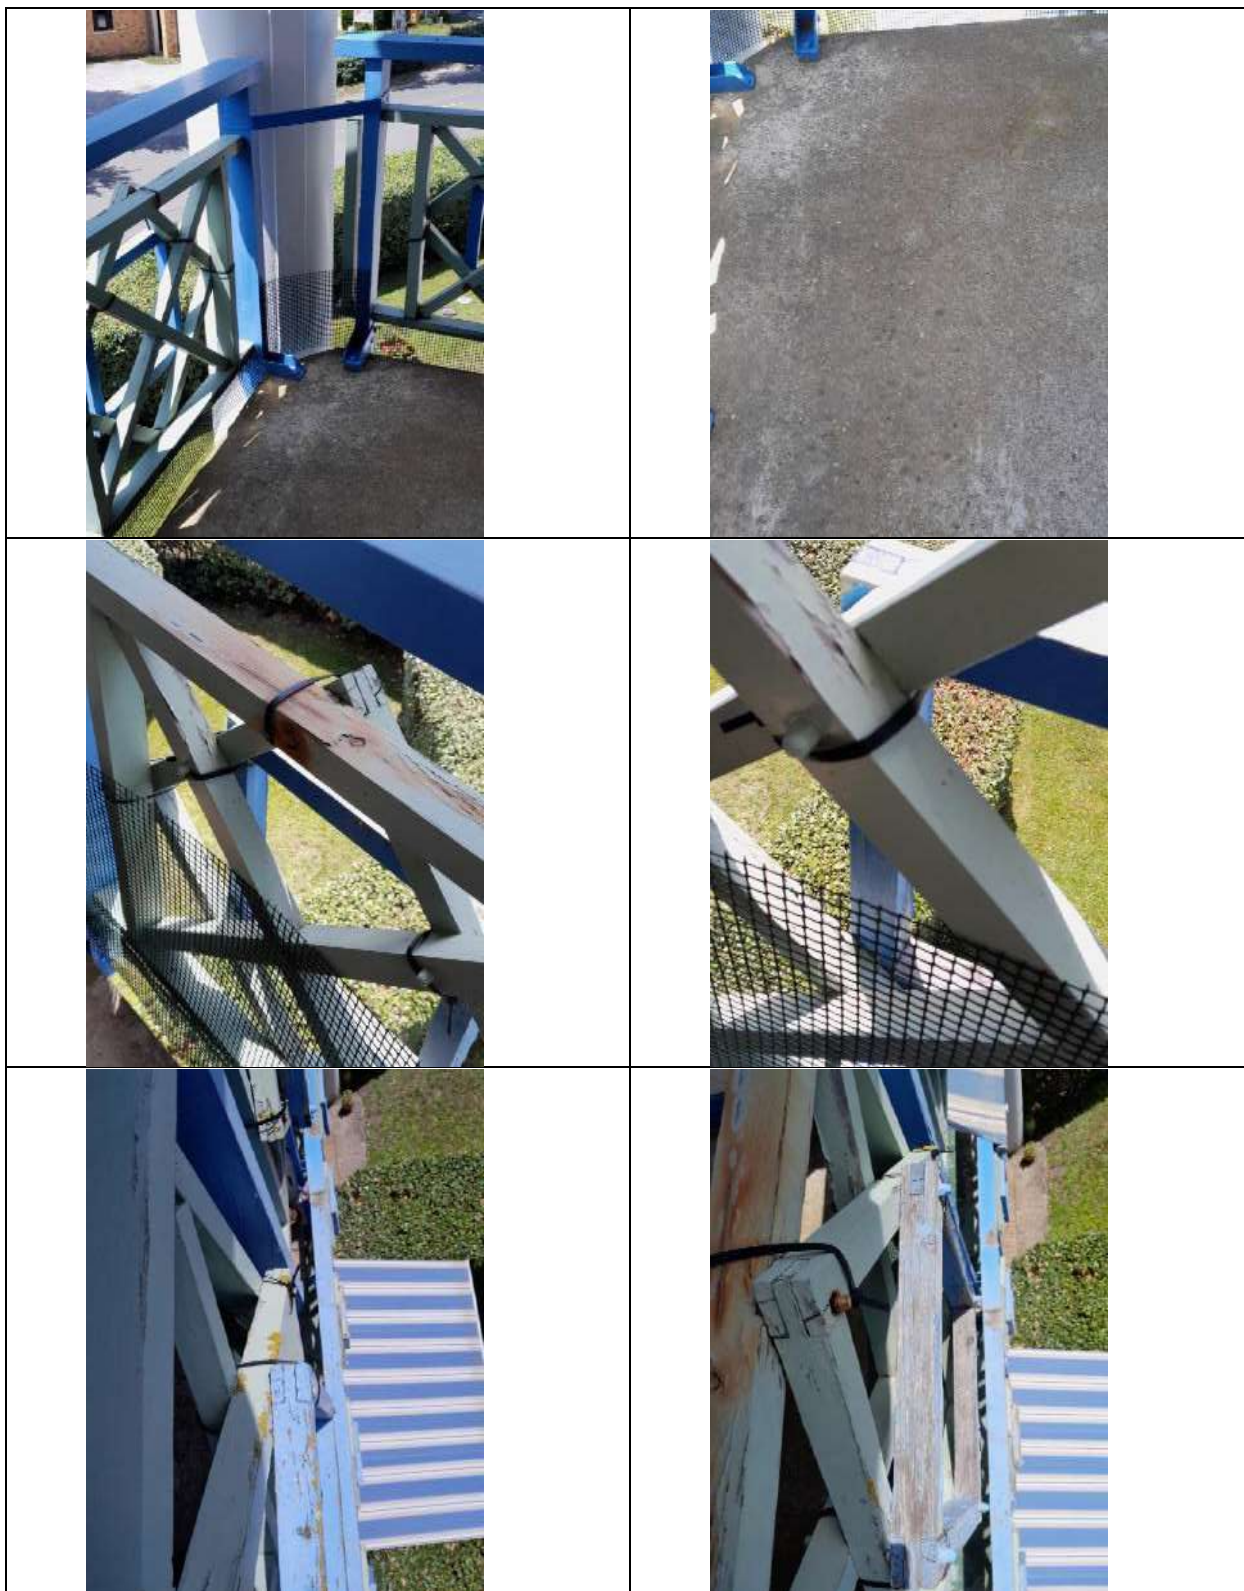
## 9. Appartement 307

- Dégradation du garde-corps bois avec la présence des taches de rouille au niveau des boulons et la mousse salissante, pourrissement du bois,...
- La dégradation de la surface de la dalle et l'absence d'une étanchéité ;
- Présence des attaches pour stabiliser les éléments du garde-corps bois ;;
- Le garde-corps bois ne respecte pas les normes NF P 01-012 ;
- Le garde-corps bois n'est pas bien fixé et présence un décalage supérieur à 4cm au niveau de la dalle béton.

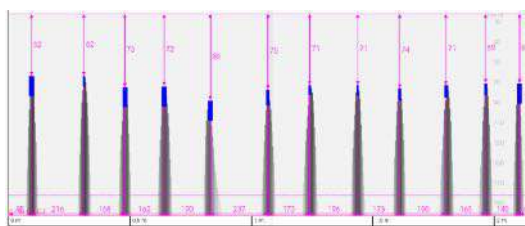
**Commentaires :** les aciers sont positionnés en partie basse de la dalle.

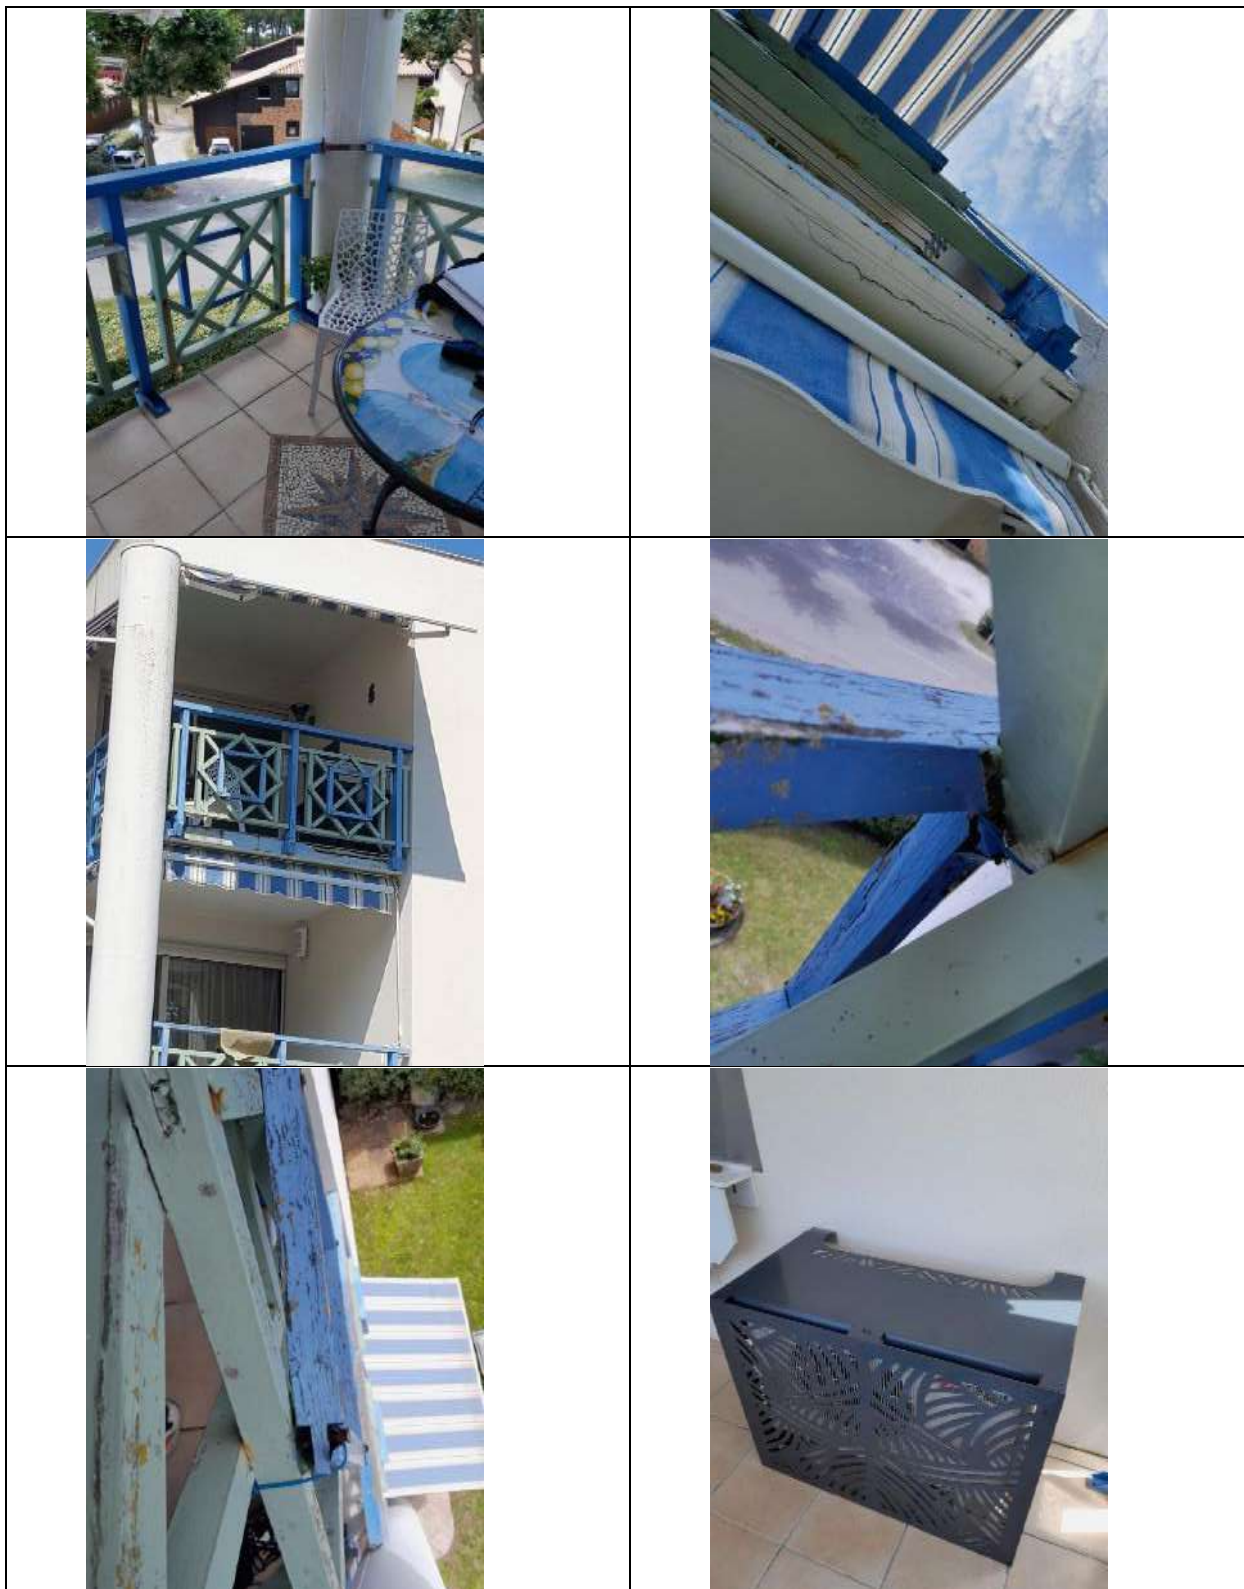
## 10. Appartement 308

- Dégradation du garde-corps bois avec la présence des taches de rouille au niveau des boulons et la mousse salissante, pourrissement du bois,...
- La dégradation de la surface de la dalle et l'absence d'une étanchéité ;
- La présence d'un éclat béton avec des aciers apparents corrodés au niveau du nez de balcon ;
- La présence d'une fissure au niveau de la sous-face de la dalle ;
- La présence des attaches afin d'assurer la liaison entre les différents éléments du GC ;
- Présence d'un climatiseur sur la dalle (une surcharge) ;
- Le garde-corps bois n'est pas bien fixé et présence un décalage supérieur à 4cm au niveau de la dalle béton, et ne respecte pas les normes NF P 01-012 ;

Ce balcon est classé en **classe 2S**, vu la présence d'un éclat béton avec des aciers apparents corrodés ainsi que la dégradation du garde-corps. La présence du carrelage ne permet pas de vérifier l'état de la dalle.

- L'état des garde-corps est inquiétant, un remplacement des garde-corps est à prévoir en respectant les normes NF P 01-012 ;
- Traiter les fissures, les aciers corrodés et le béton carbonaté suivant les normes NF P 1504 ;

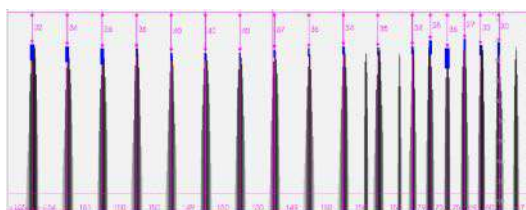
**Commentaires :** les aciers sont positionnés en partie haute et vu l'absence d'une étanchéité, il est fort probable que le front de carbonatation attaque les armatures ce qui peut causer un problème de corrosion par la suite.
