**Objet : Demande de dérogation pour la destruction temporaire de nids d'espèces protégées – ravalement de façade de la copropriété « LES GOÉLANDS », 54 boulevard de la Plage, 33510 Andernos-les-Bains**

## Diagnostic technique sur l'état des balcons de la résidence LES GEOLANDS ANDERNOS

54 Boulevard de la Plage  
33510 ANDERNOS-LES-BAINS

## Diagnostic structurel d'un poteau

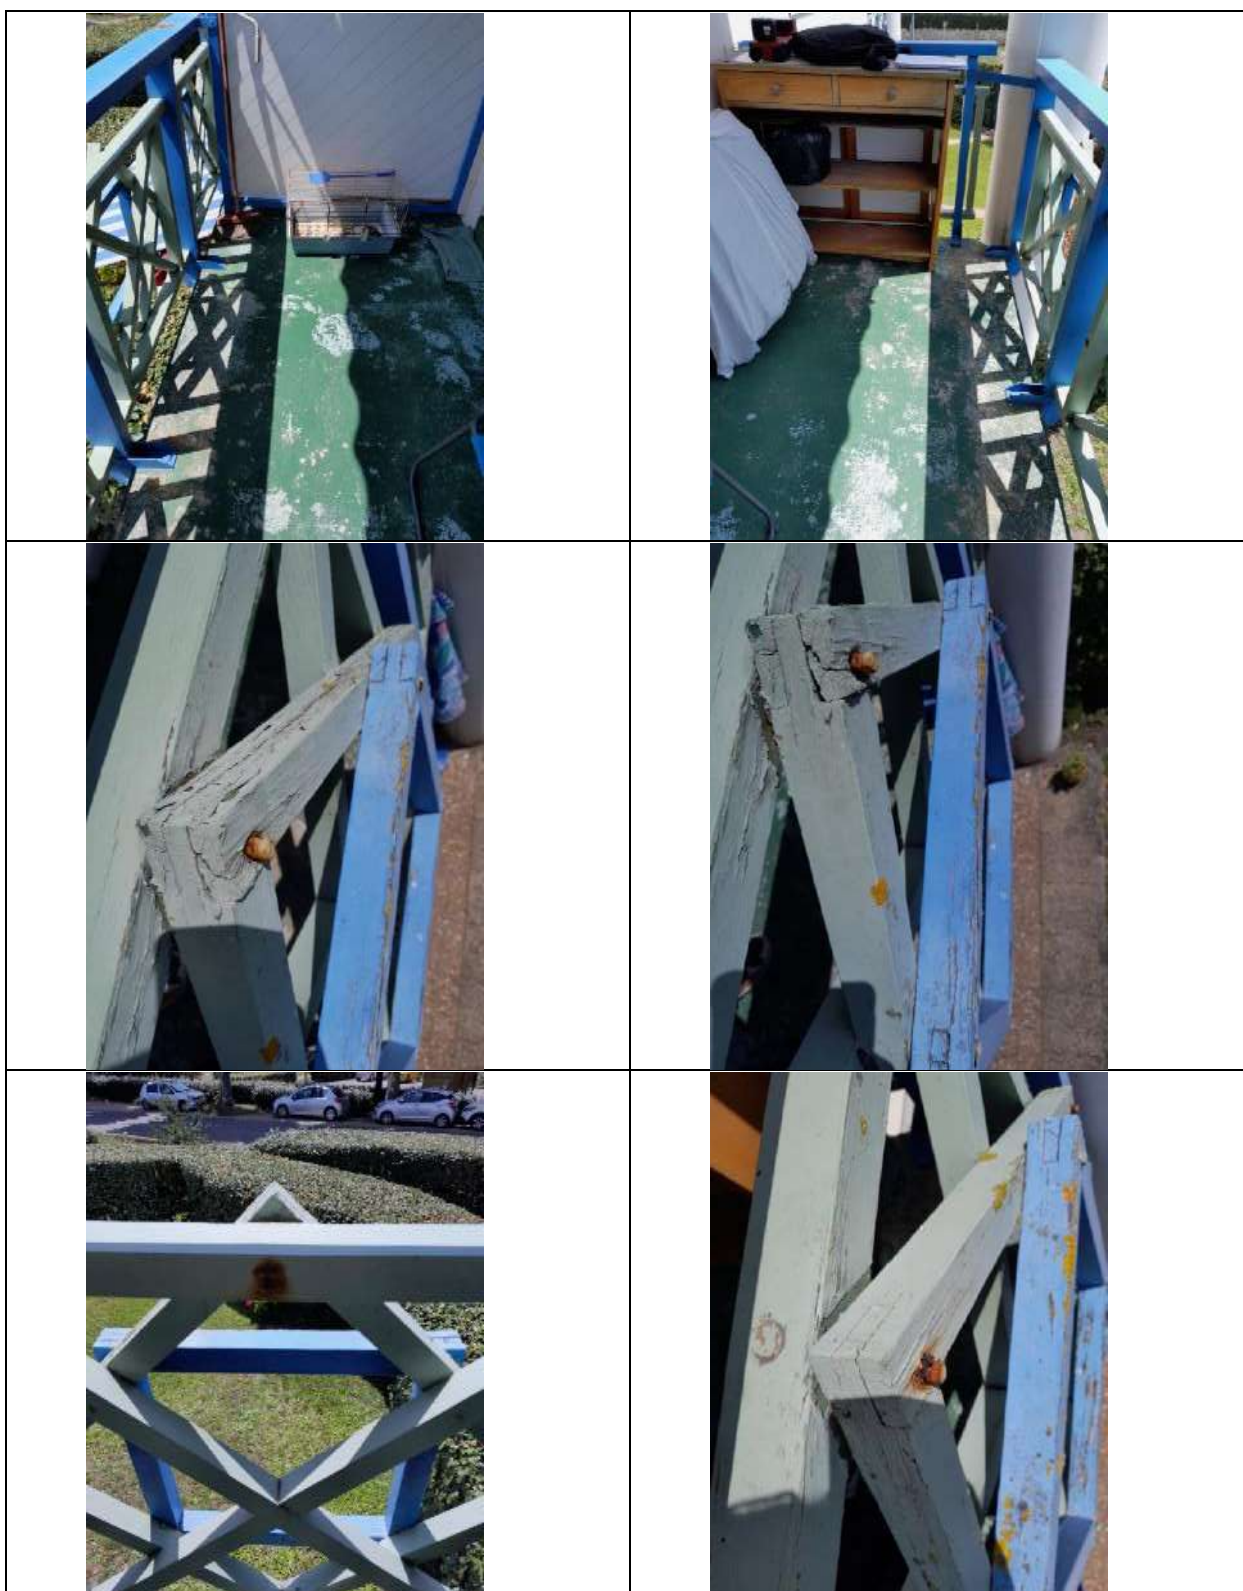
## 11. Appartement 206

- Dégradation du garde-corps bois avec la présence des taches de rouille au niveau des boulons et la mousse salissante, pourrissement du bois,...
- La dégradation de la surface de la dalle et l'absence d'une étanchéité ;
- Le garde-corps bois ne respecte pas les normes NF P 01-012 ;
- Le garde-corps bois n'est pas bien fixé et présence un décalage supérieur à 4cm au niveau de la dalle béton.

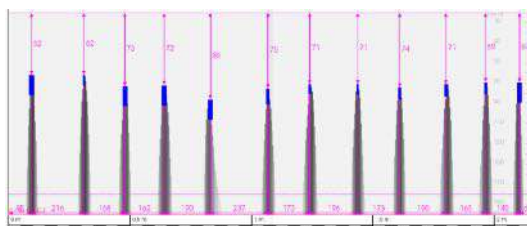
**Commentaires :** les aciers sont positionnés en partie basse de la dalle.

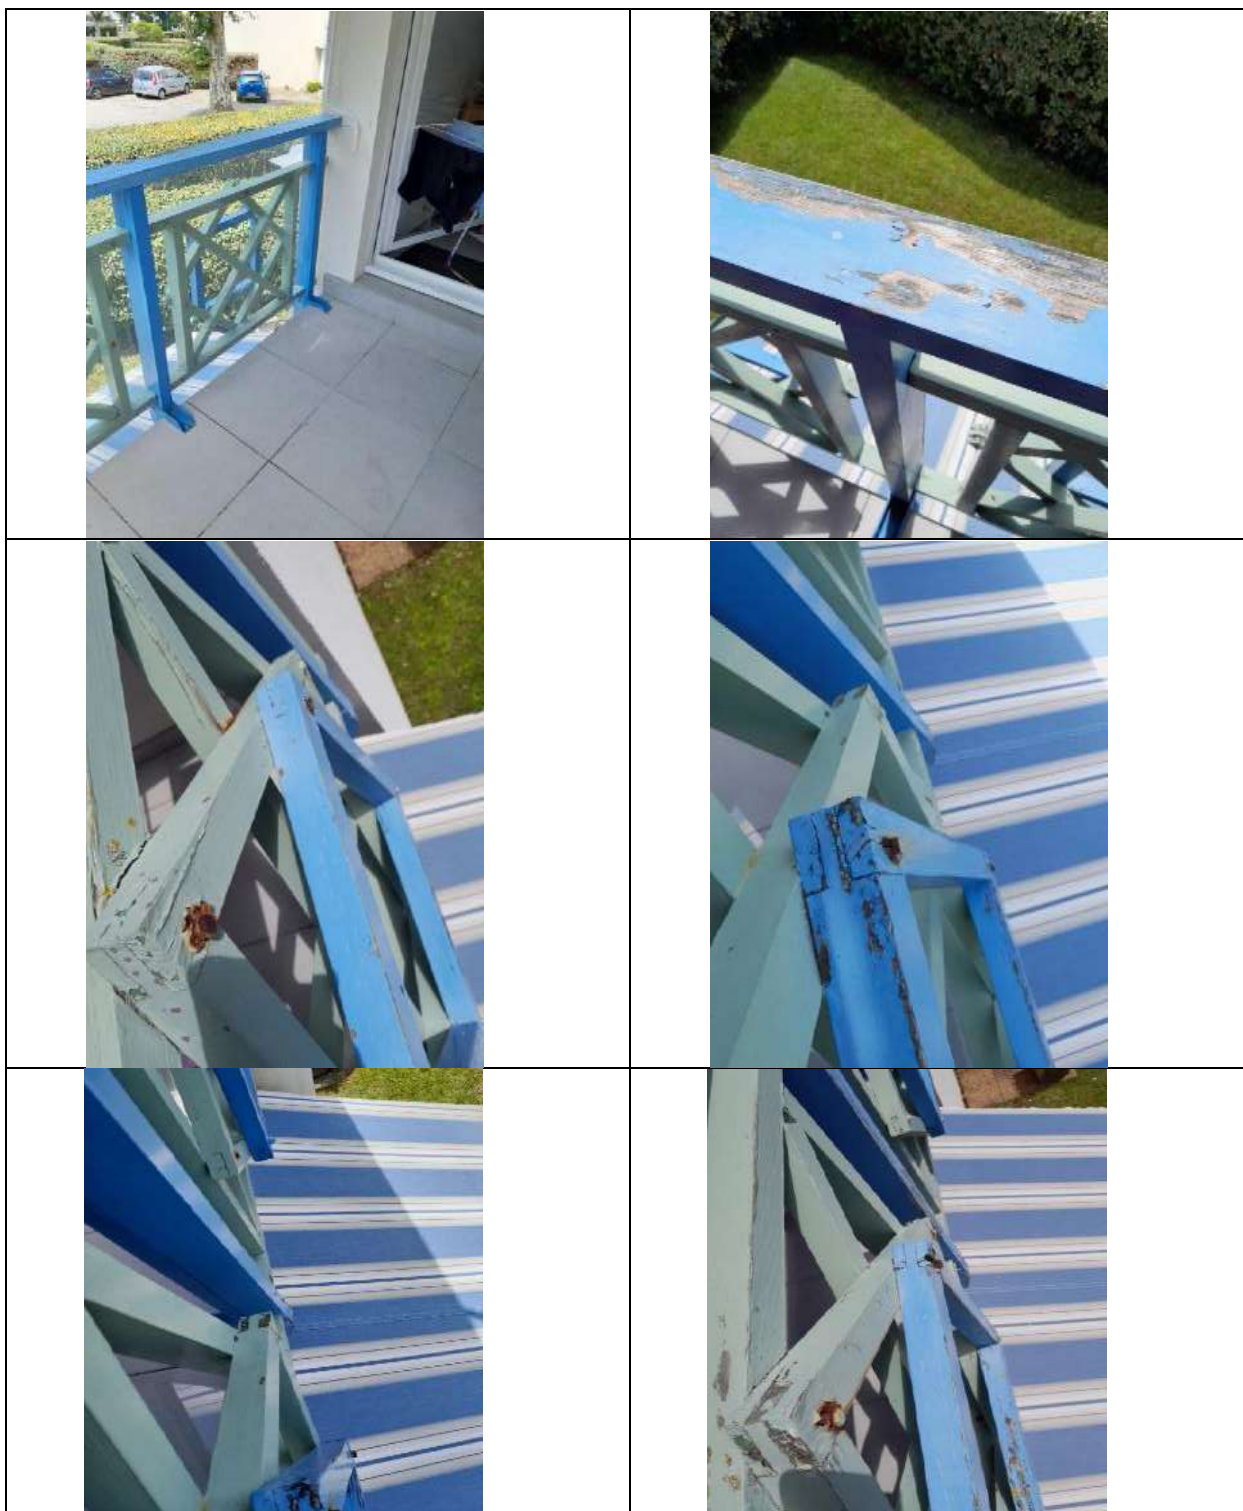
## 12. Appartement 208

- Dégradation du garde-corps bois avec la présence des taches de rouille au niveau des boulons et la mousse salissante, pourrissement du bois,...
- La dégradation de la surface de la dalle et l'absence d'une étanchéité ;
- La présence des attaches afin d'assurer la liaison entre les différents éléments du GC ;
- Présence d'un climatiseur sur la dalle (une surcharge) ;
- Le garde-corps bois n'est pas bien fixé et présence un décalage supérieur à 4cm au niveau de la dalle béton, et ne respecte pas les normes NF P 01-012 ;

Ce balcon est classé en **classe 2S**, vu la présence d'un éclat béton avec des aciers apparents corrodés ainsi que la dégradation du garde-corps.

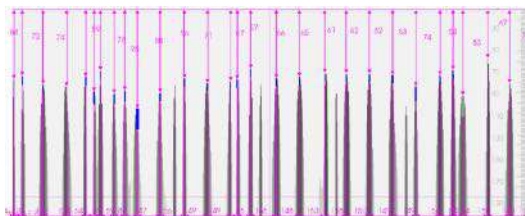
**Commentaires :** les aciers sont positionnés en partie haute (il faut soustraire 35mm l'épaisseur des dalles bois au niveau du scan ci-dessus) et vu l'absence d'une étanchéité, il est fort probable que le front de carbonatation attaque les armatures ce qui peut causer un problème de corrosion par la suite.

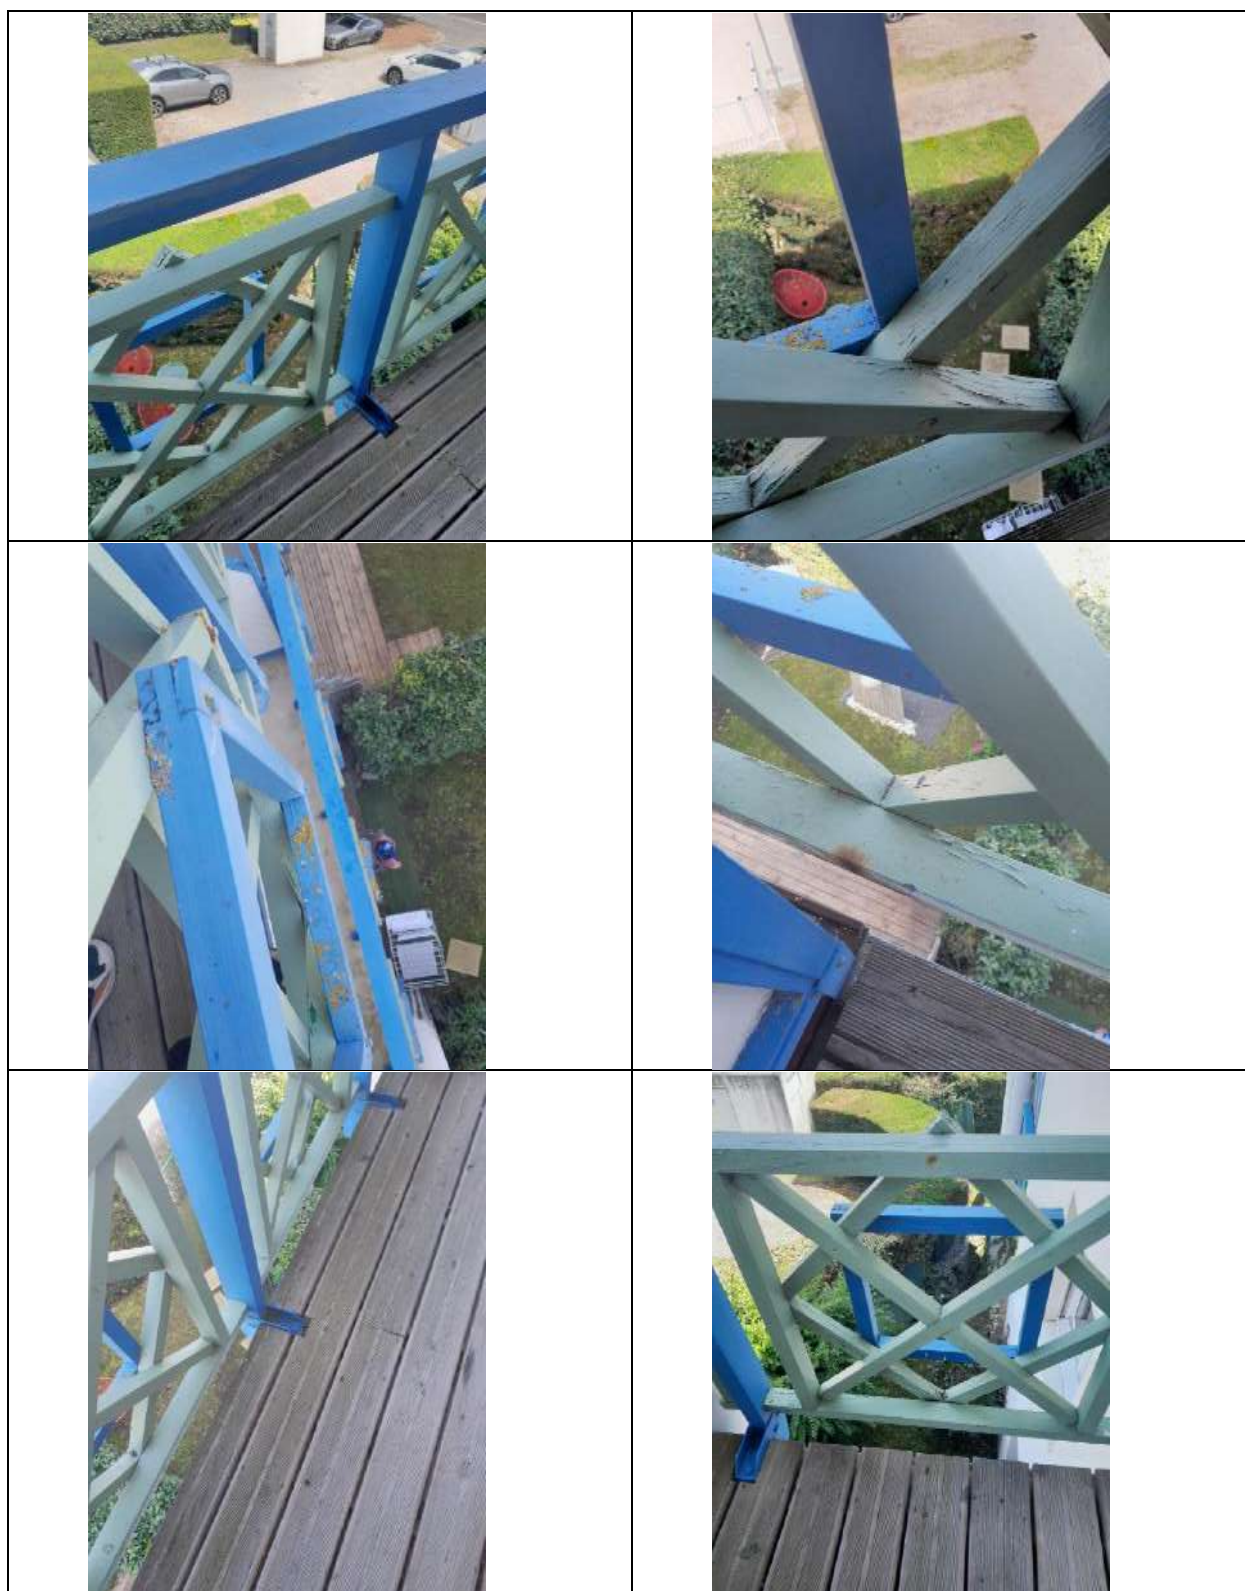
## 13. Appartement 302

- Dégradation du garde-corps bois avec la présence des taches de rouille au niveau des boulons et la mousse salissante, pourrissement du bois,...
- Le garde-corps bois ne respecte pas les normes NF P 01-012 ;
- Le garde-corps bois n'est pas bien fixé et présence un décalage supérieur à 4cm au niveau de la dalle béton.

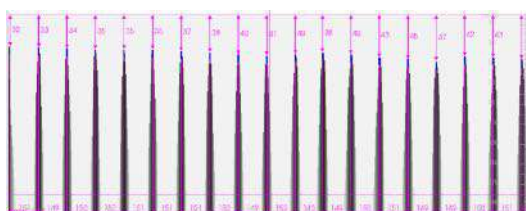
**Commentaires :** les aciers sont positionnés en partie haute, et vu l'absence d'une étanchéité, il est fort probable que le front de carbonatation attaque les armatures ce qui peut causer un problème de corrosion par la suite.

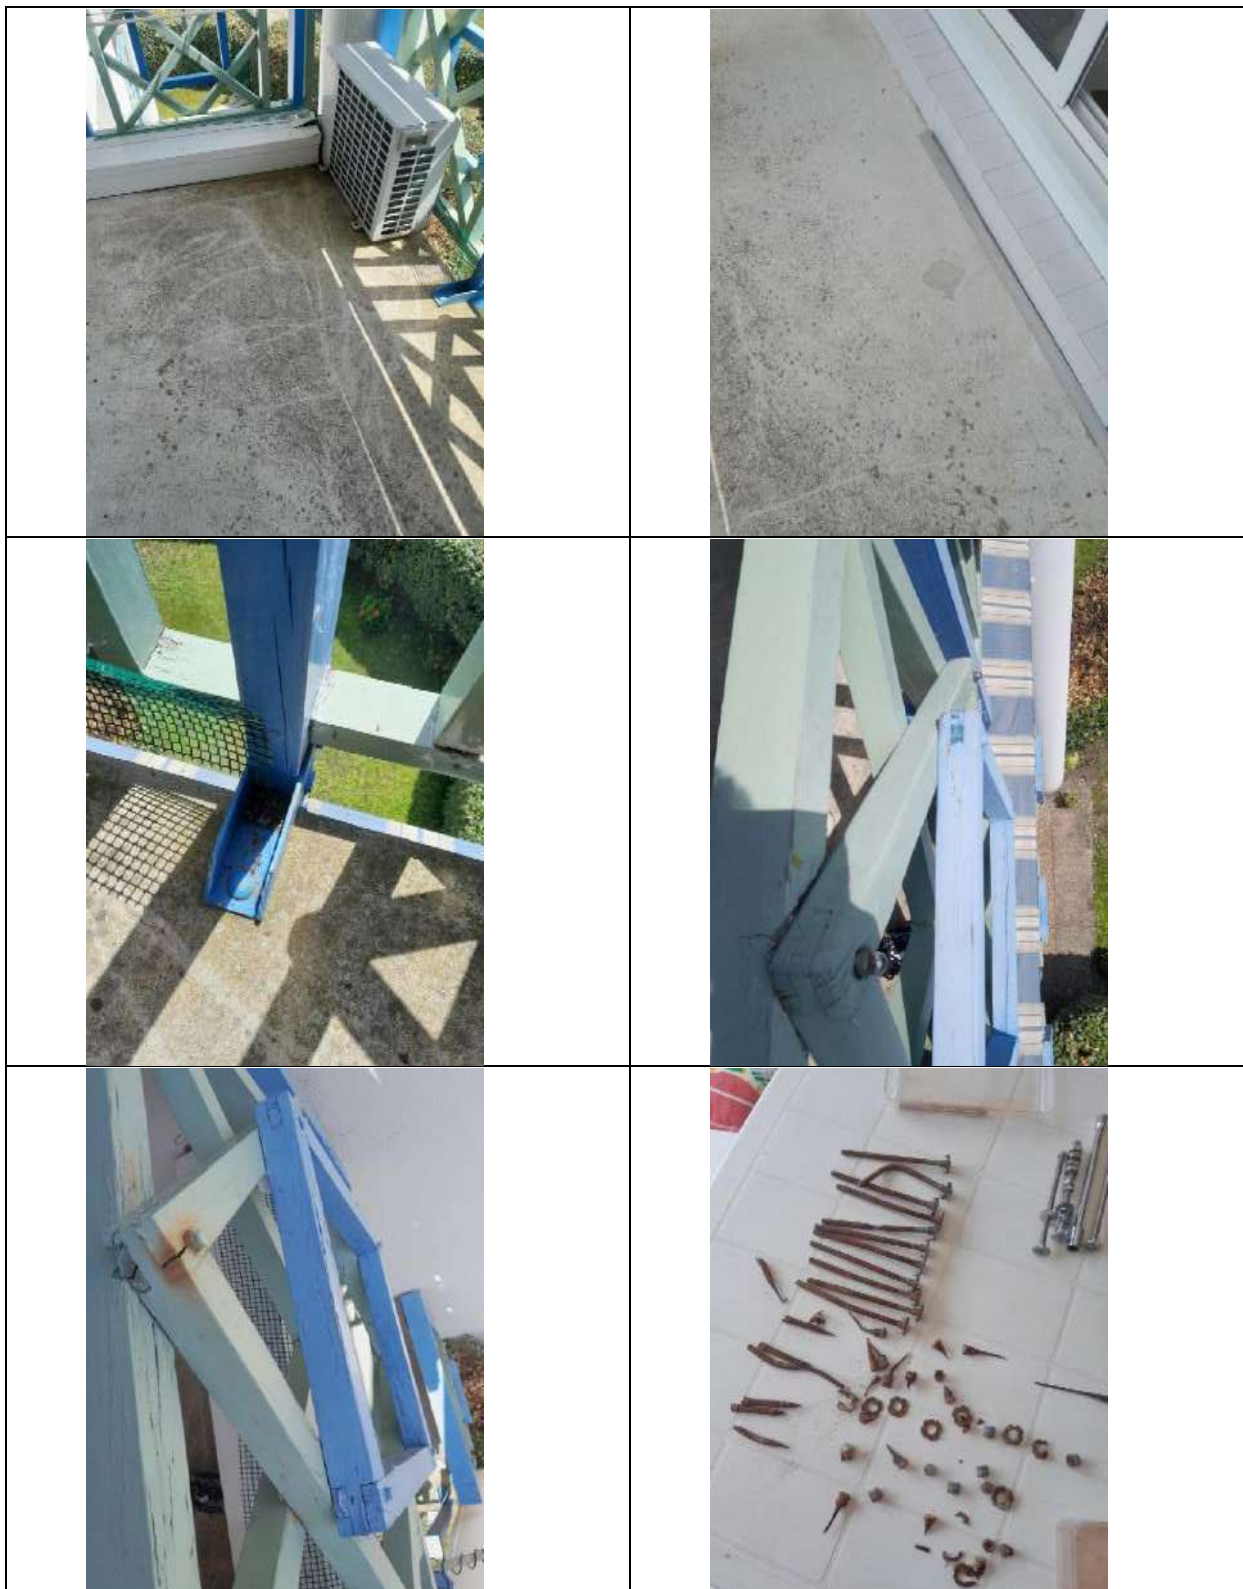
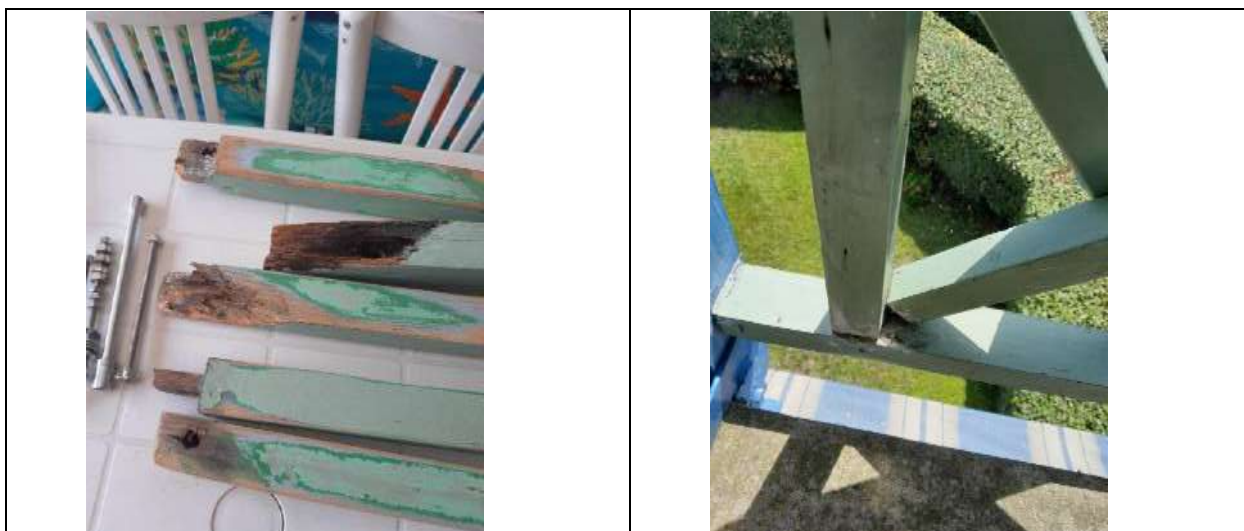
## 14. Appartement 306

-Dégradation du garde-corps bois avec la présence des taches de rouille au niveau des boulons et la mousse salissante, pourrissement du bois,...

-La dégradation de la surface de la dalle avec une absence d'étanchéité ;

Etant donné la chute d'une partie du garde-corps, le propriétaire a changé une partie de ces éléments et pourtant nous avons constaté la présence des désordres similaires aux autres appartements notamment au niveau des parties maintenues.

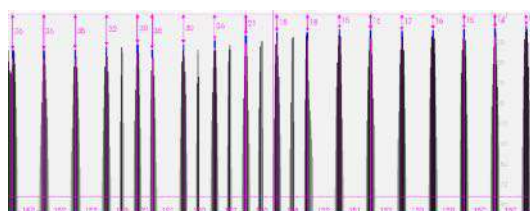
**Commentaires :** les aciers sont positionnés en partie haute, et vu l'absence d'une étanchéité, il est fort probable que le front de carbonatation attaque les armatures ce qui peut causer un problème de corrosion par la suite.

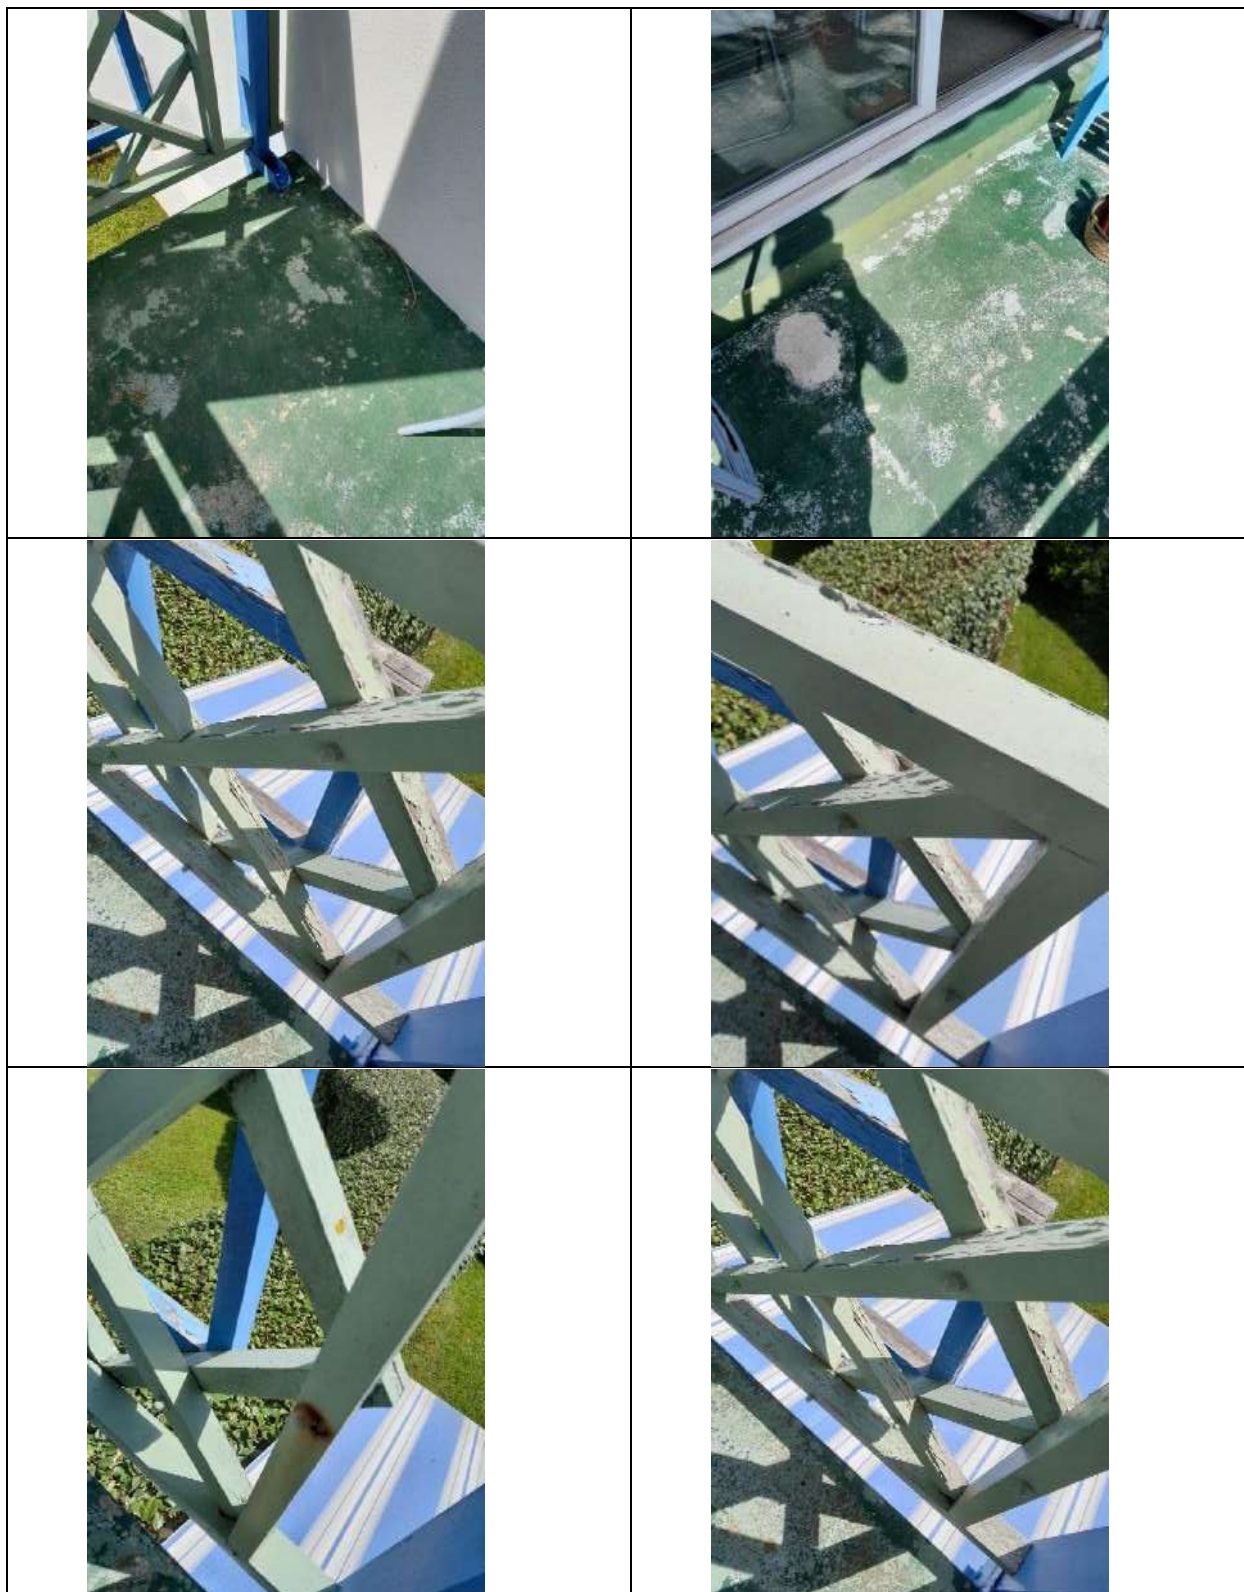
## 15. Appartement 207

-Dégradation du garde-corps bois avec la présence des taches de rouille au niveau des boulons et la mousse salissante, pourrissement du bois,...

-La dégradation de la surface de la dalle avec une absence d'étanchéité ;

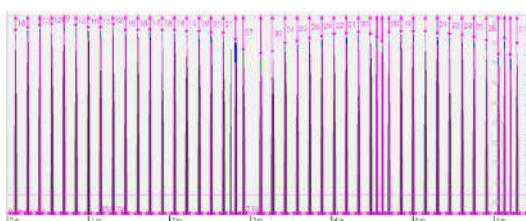
**Commentaires :** les aciers sont positionnés en partie haute, et vu l'absence d'une étanchéité, il est fort probable que le front de carbonatation attaque les armatures ce qui peut causer un problème de corrosion par la suite.

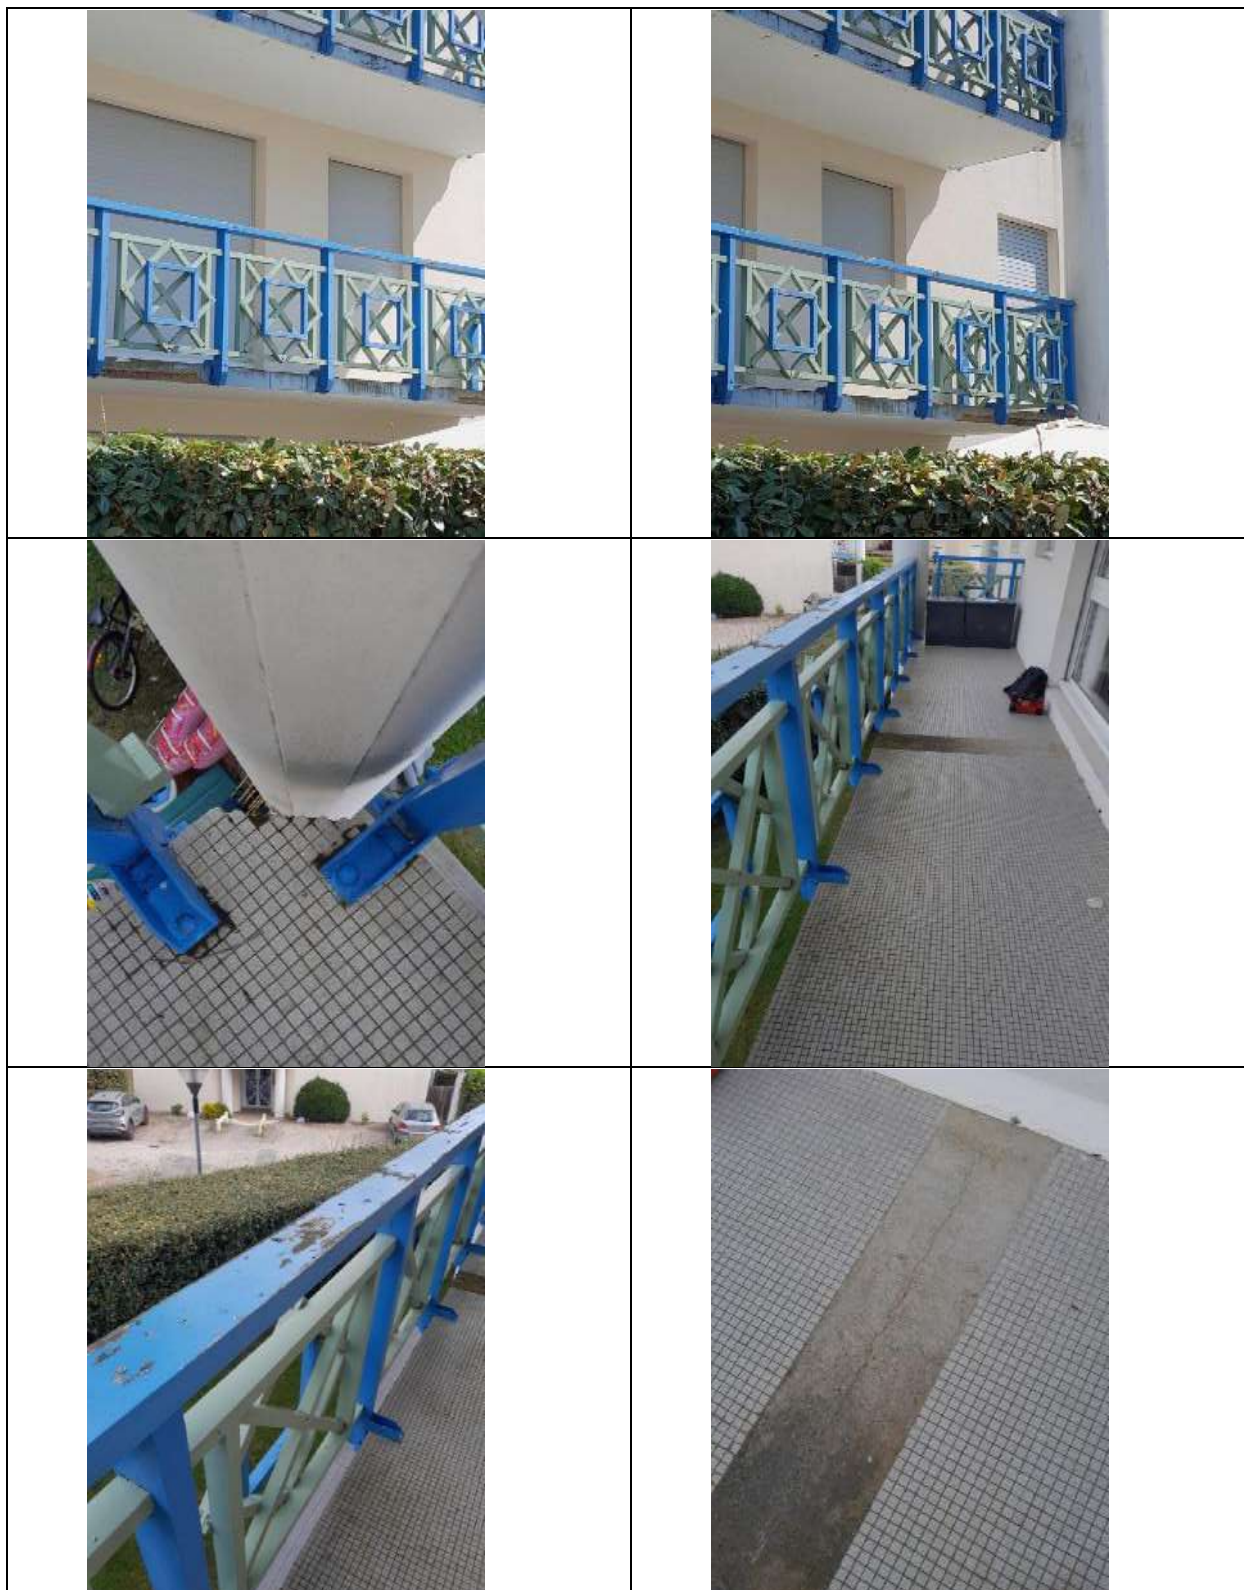
## 16. Appartement 209

- Dégradation du garde-corps bois avec la présence des taches de rouille au niveau des boulons et la mousse salissante, pourrissement du bois,...
- Le garde-corps bois ne respecte pas les normes NF P 01-012 ;
- La dégradation de la surface de la dalle avec une absence d'étanchéité ;
- Eclat béton avec des aciers apparents corrodés au niveau du nez- de balcon ;
- Présence d'une fissure perpendiculaire à la façade ;
- Le garde-corps bois n'est pas bien fixé et présence un décalage supérieur à 4cm au niveau de la dalle béton.

- Traiter les fissures, le béton et les aciers apparents corrodés suivant la norme NF P 1504 ;

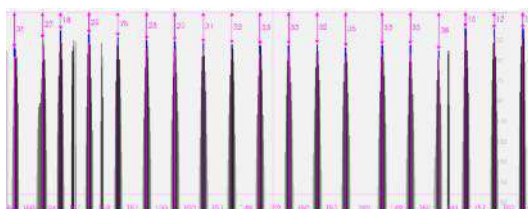
**Commentaires :** les aciers sont positionnés en partie haute, et vu l'absence d'une étanchéité, il est fort probable que le front de carbonatation attaque les armatures ce qui peut causer un problème de corrosion par la suite.

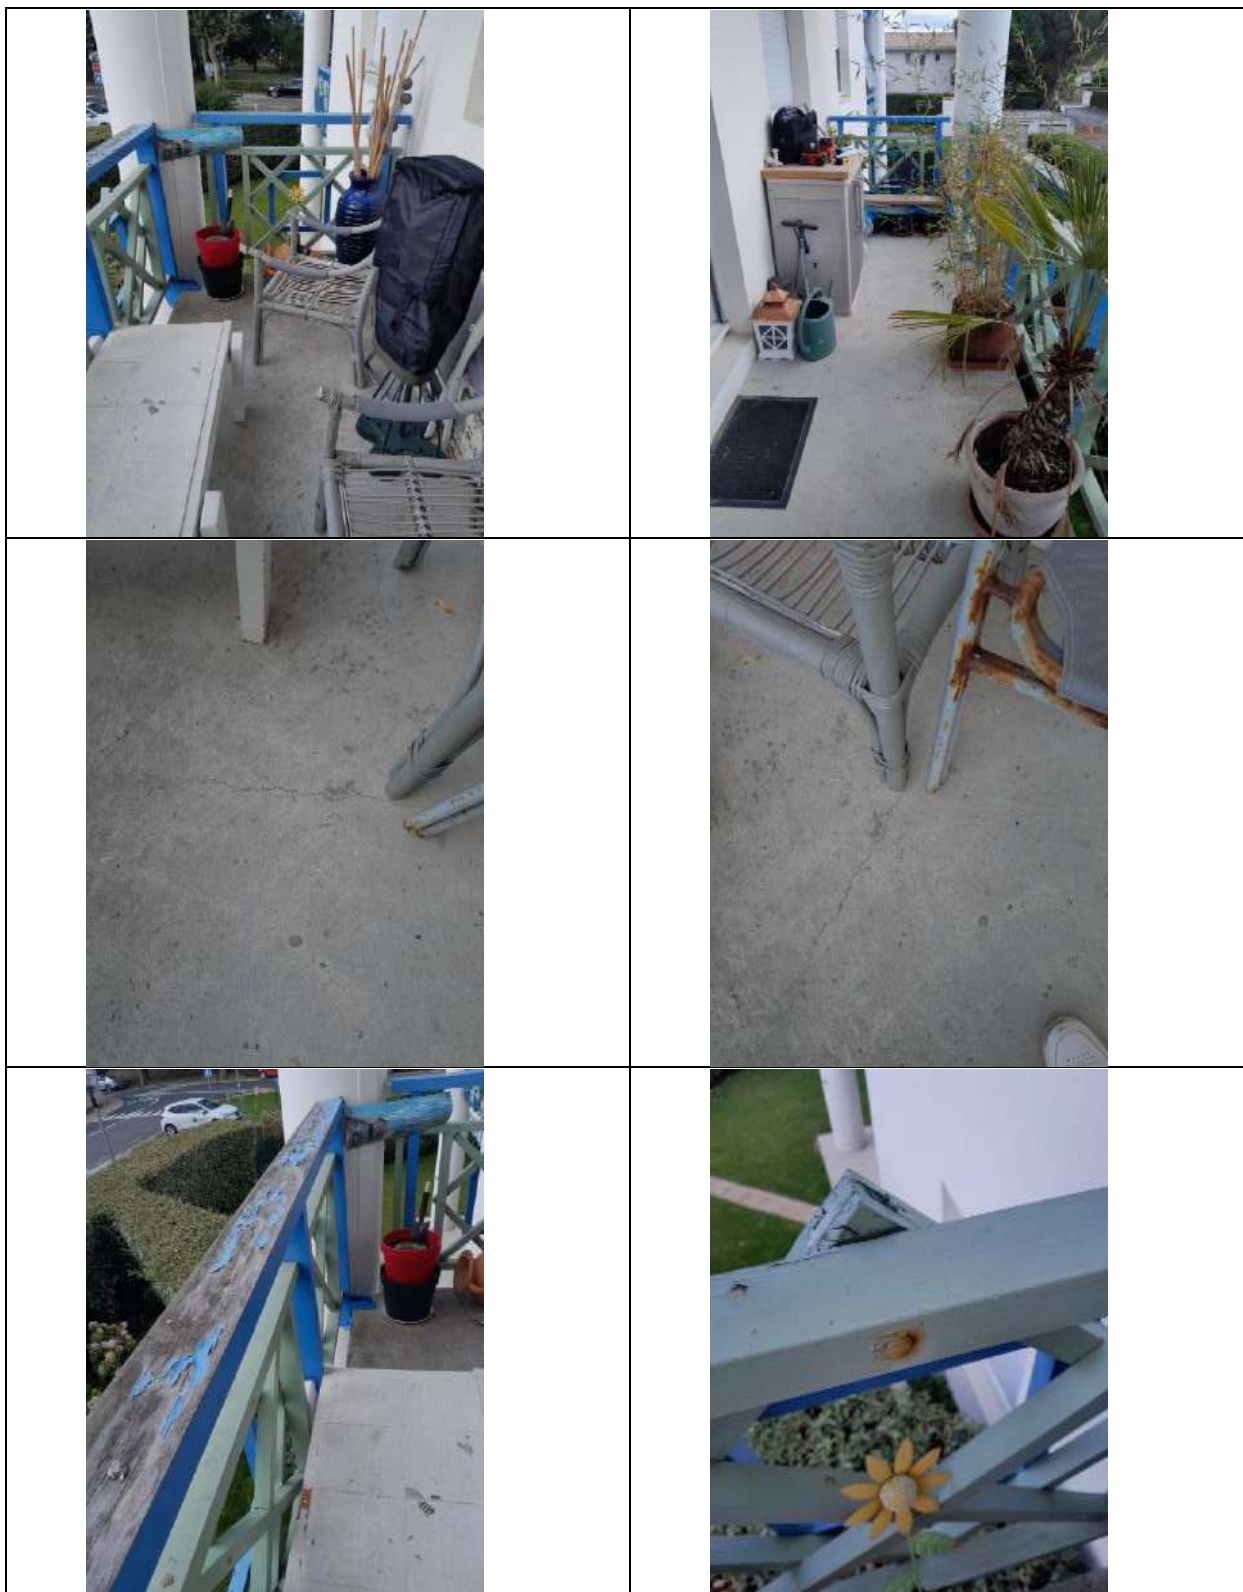
## 17. Appartement 204

- Dégradation du garde-corps bois avec la présence des taches de rouille au niveau des boulons et la mousse salissante, pourrissement du bois,...
- Le garde-corps bois ne respecte pas les normes NF P 01-012 ;
- La dégradation de la surface de la dalle avec une absence d'étanchéité ;
- Présence d'une fissure parallèle à la façade ;
- Le garde-corps bois n'est pas bien fixé et présence un décalage supérieur à 4cm au niveau de la dalle béton.

- Vérifier l'état des armatures et du béton;
- La mise en place d'une étanchéité;
- L'état des garde-corps est inquiétant, un remplacement des garde-corps est à prévoir en respectant les normes NF P 01-012 ;
- Traiter les fissures, le béton et les aciers apparents corrodés suivant la norme NF P 1504 ;

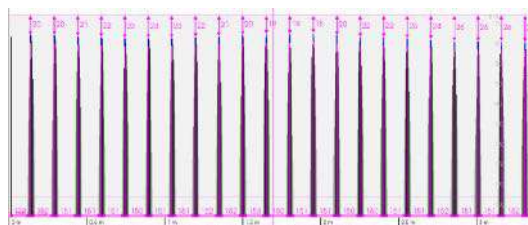
**Commentaires :** les aciers sont positionnés en partie haute, et vu l'absence d'une étanchéité, il est fort probable que le front de carbonatation attaque les armatures ce qui peut causer un problème de corrosion par la suite.

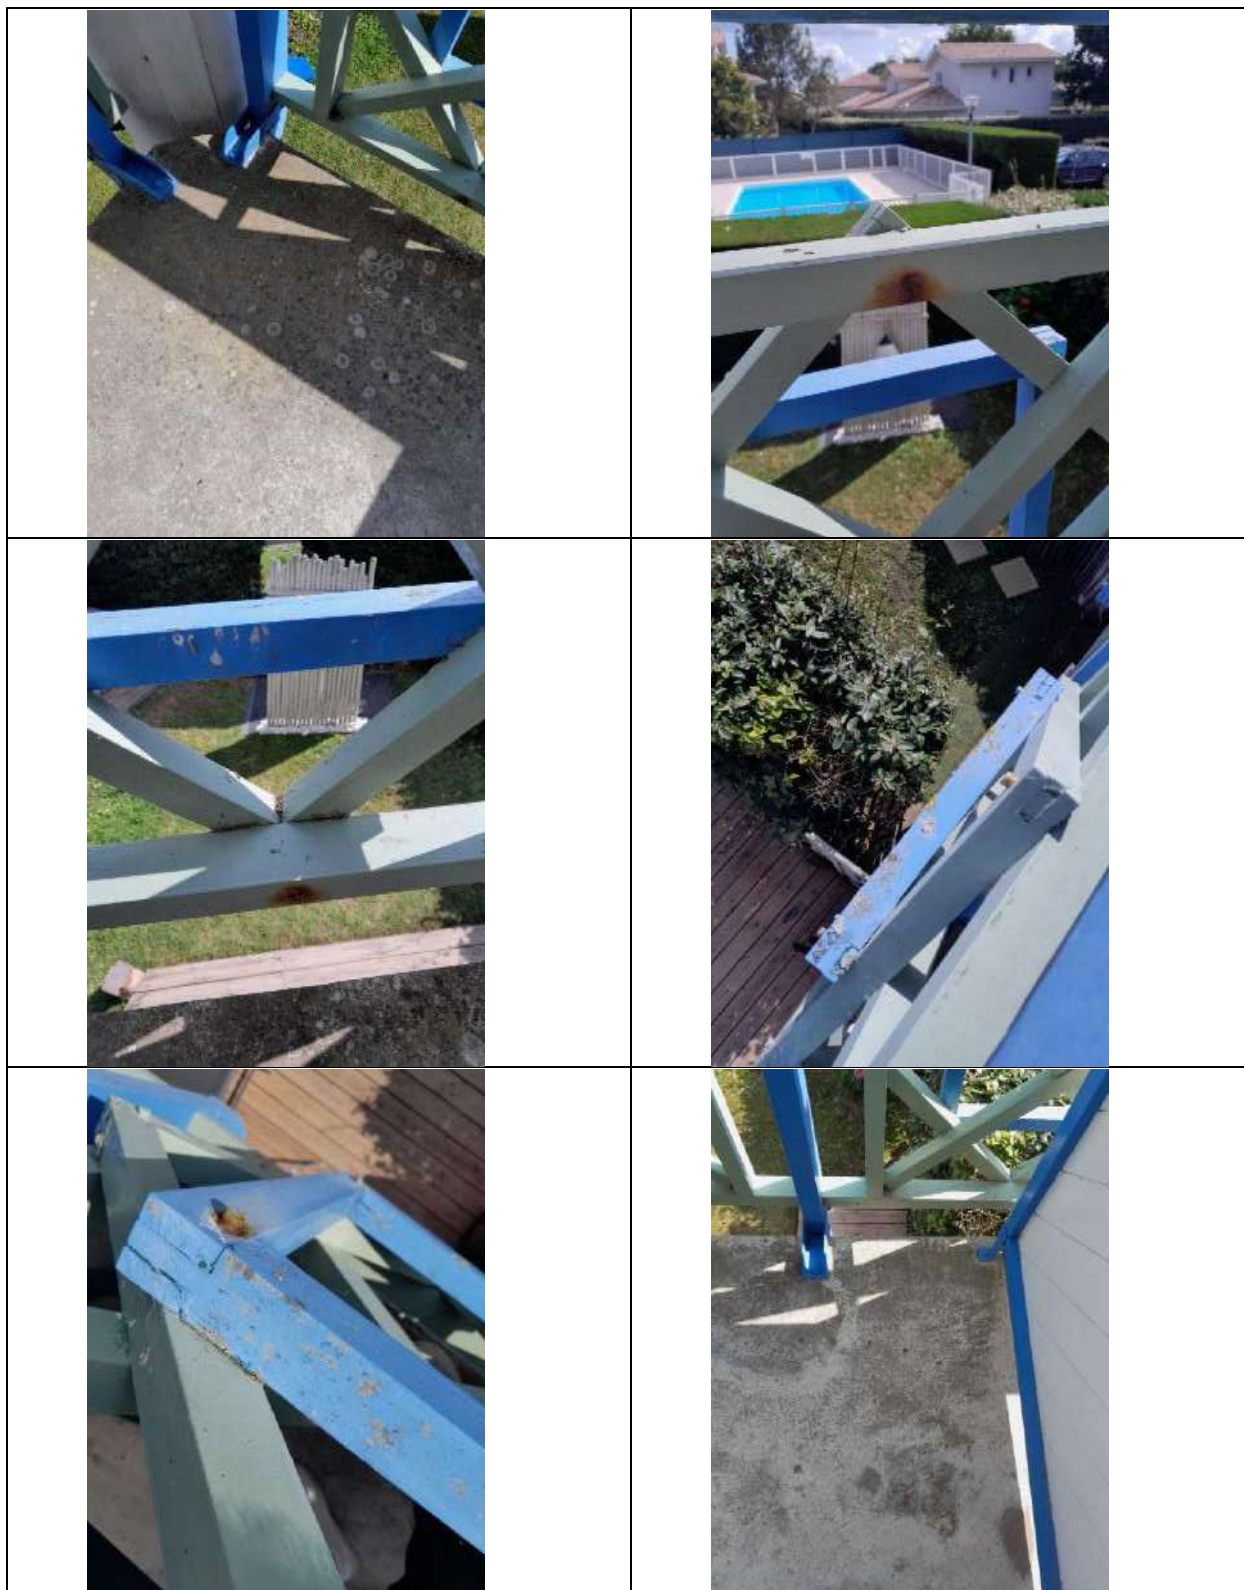
## 18. Appartement 201

- Dégradation du garde-corps bois avec la présence des taches de rouille au niveau des boulons et la mousse salissante, pourrissement du bois,...
- Le garde-corps bois ne respecte pas les normes NF P 01-012 ;
- La dégradation de la surface de la dalle avec une absence d'étanchéité ;
- Présence d'une fissure parallèle à la façade ;
- Le garde-corps bois n'est pas bien fixé et présence un décalage supérieur à 4cm au niveau de la dalle béton.

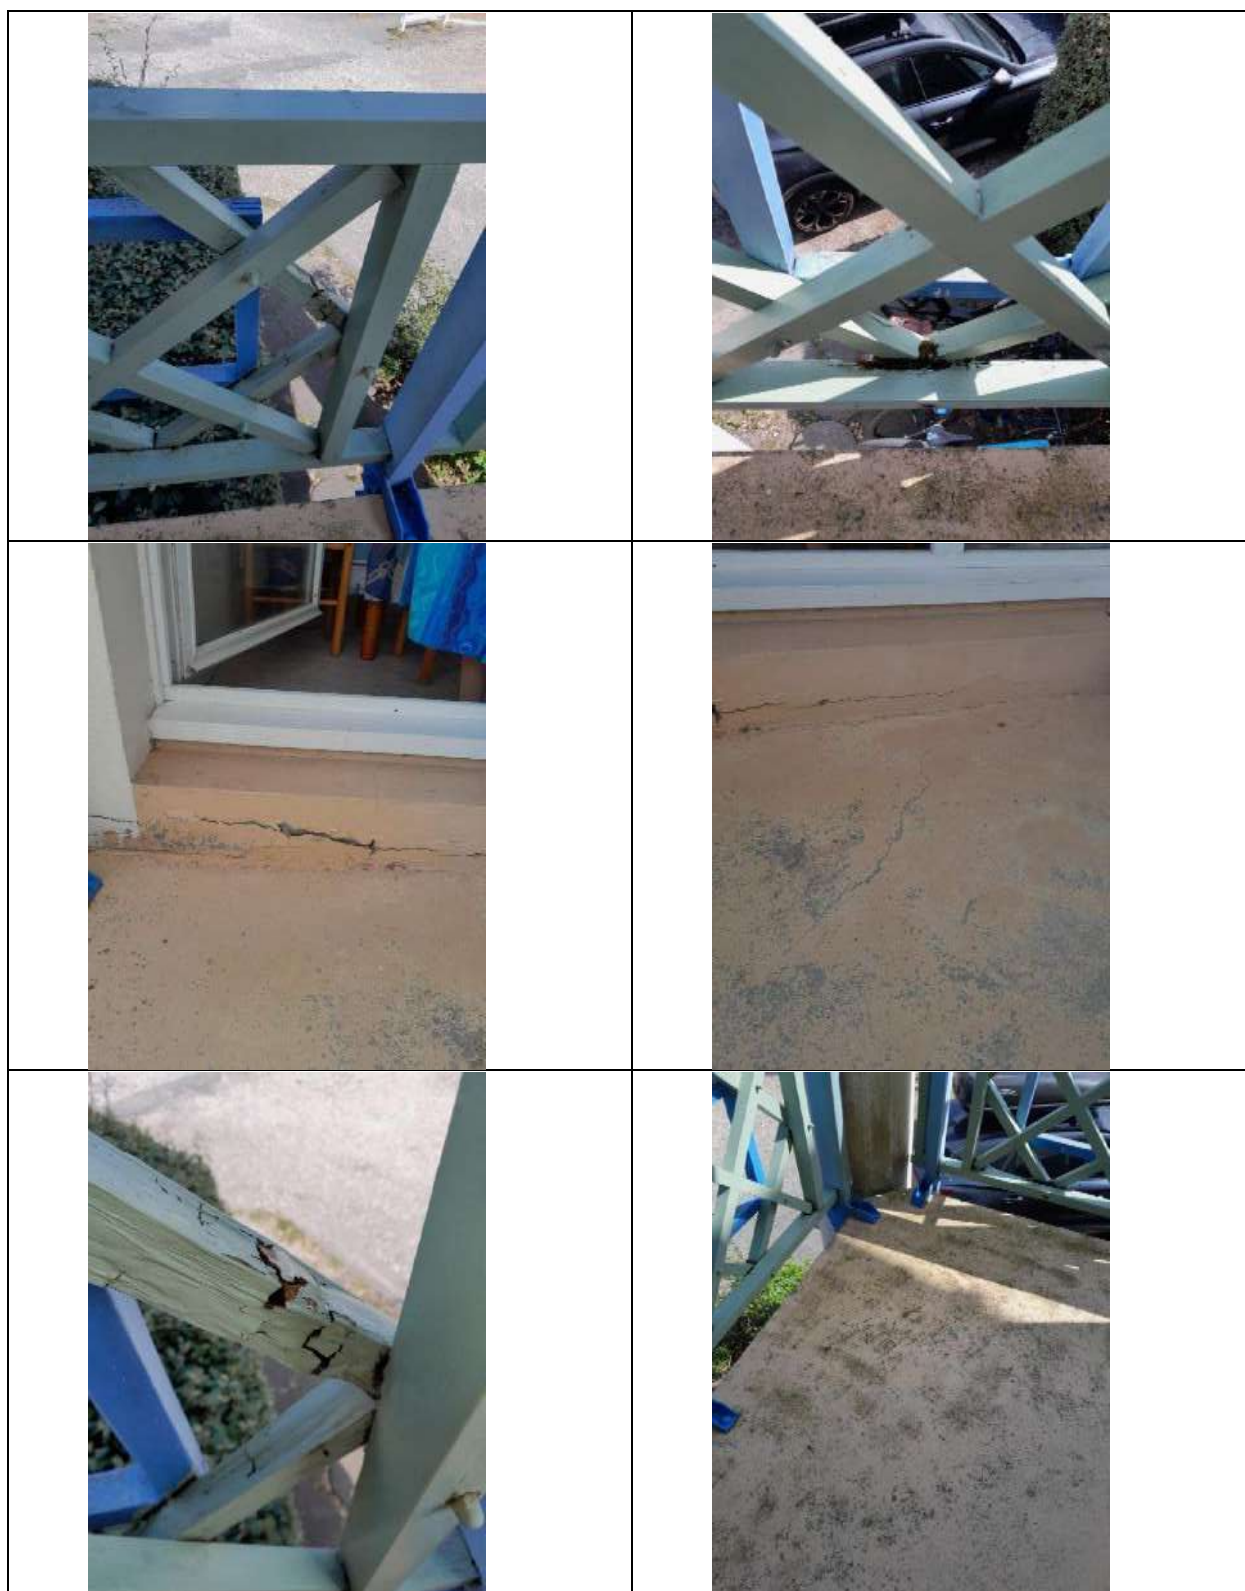
## 19. Appartement 210

-Dégradation du garde-corps bois avec la présence des taches de rouille au niveau des boulons et la mousse salissante, pourrissement du bois,...

-La dégradation de la surface de la dalle et l'absence d'une étanchéité ;

-La présence des fissures sur la poutre en béton armé et des fissures sur la dalle;

Ce balcon est classé en **classe 2S**, vu la présence d'un éclat béton avec des aciers apparents corrodés ainsi que la dégradation du garde-corps.

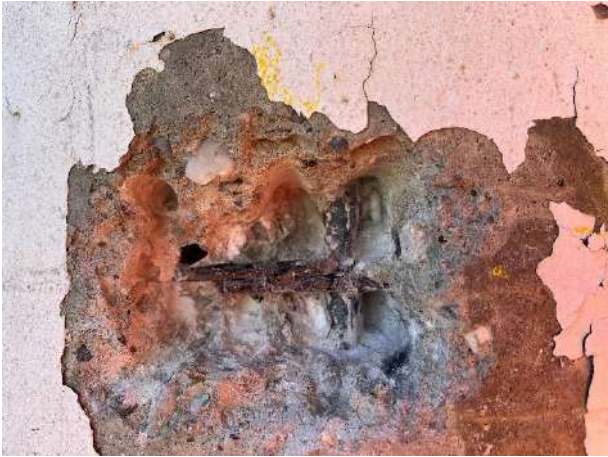
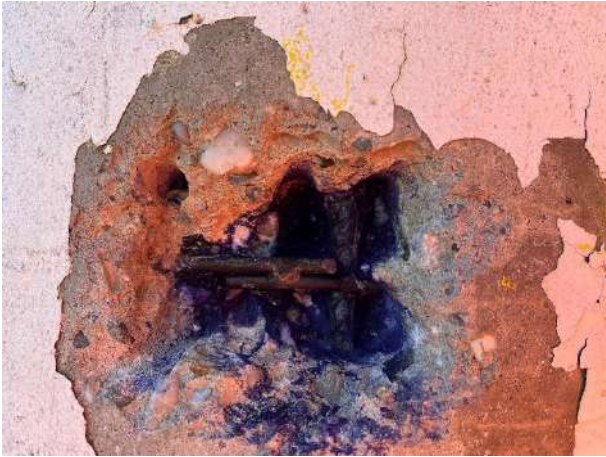
| Sondage P <sub>073</sub> : | |
|---|---|
| <p><i>Sondage P<sub>073</sub></i></p> | <p>Front de carbonatation : <b>3,0 cm</b></p> <p>Les aciers longitudinaux sont positionnés dans un béton non carbonaté.</p> <p><i>Sondage P<sub>073</sub> : Test de carbonatation à la Thymolphtaléine – Front de carbonatation : 3,0 cm</i></p> |

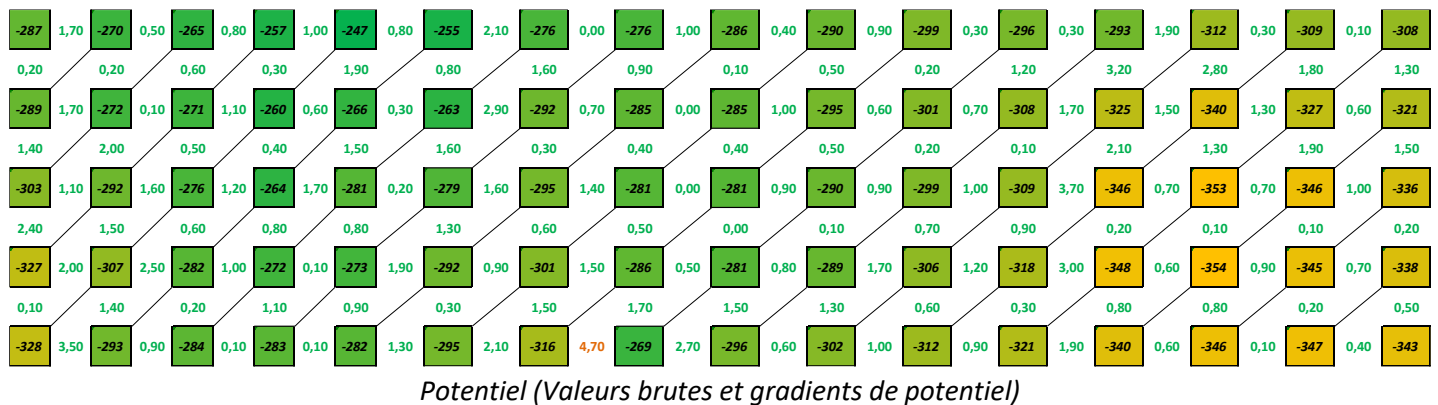
### Sondage **P<sub>OT</sub>1** : Hauteur : 1,26 m - Zone présentant un léger faïençage

- Valeur brute maximale : -354 mV
- Valeur brute minimale : -247 mV
- Gradient de potentiel maximal : **4,70 mV**
