Réf. ARV/1006  
29 octobre 2010

**AREVA NC**  
**ANCIEN SITE MINIER DE LA VEDRENNE**

**ETABLISSEMENT DE LA CARTE**  
**ALEAS MOUVEMENTS DE TERRAIN**

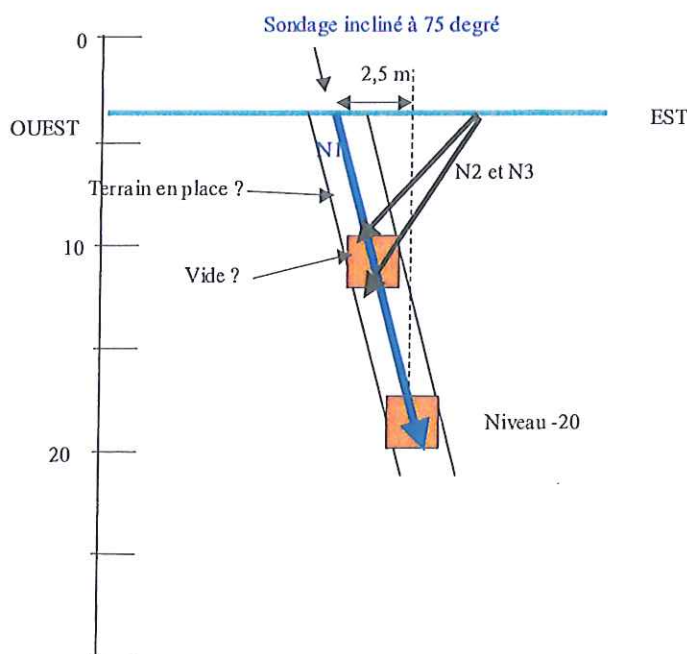
- qu'au cœur de la zone exploitée, le vide résiduel ne peut être que très minime
- qu'en bordure de la zone exploitée, dans la partie Nord, où un stot semble exister entre les travaux et la surface, un vide n'est pas à exclure sous le stot même. Le toit des travaux se situant à environ 5 m de la surface, un effondrement se répercuterait certainement en surface.

Un projet de réalisation d'un sondage N1 est défini sur le schéma ci-dessous. Ce sondage est conçu pour suivre le filon. Il serait foré suivant une inclinaison de 75 degré par rapport à l'horizontale, dans la direction Est. Son implantation se ferait à environ 2.5 m de la verticale du niveau -20 dans la direction Ouest. Le plan joint en annexe précise sa localisation. Il se situerait à mi-distance entre le montage M1 et l'extrémité Nord du niveau -20, plus

précisément à 20 m au nord du montage M1 et à 17 m au Sud de l'extrémité du niveau -20. Dans cette zone, la sole du niveau -20 se trouve à environ 16 m de la surface. La longueur minimum du sondage serait de 6 à 8 m. Eventuellement, on pourrait le prolonger jusqu'au niveau -20.

Une variante serait de forer deux sondages plus courts N2 et N3 en se positionnant à l'Est du niveau -20 et recoupant franchement le filon. Cette solution pourrait être adoptée si l'on craint une incertitude sur la position du niveau -20.

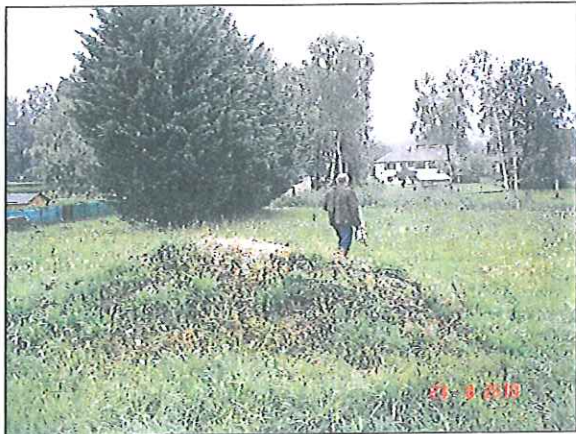
Depuis la fermeture du site, probablement en 1961, une descente des produits de remblayage du puits a été observé. La commune a apporté du remblai complémentaire et a constitué un petit tumulus parfaitement visible sur le site (voir photos en annexe).

Une manifestation a déjà eu lieu sans que l'on puisse dire si cela était dû à un débouillage du puits qui est en communication avec les niveaux -20 et -40 ou bien à une simple compaction des produits de remblayage. On ne peut totalement exclure une nouvelle manifestation.

Photo 1. Tumulus au dessus du puits comblé

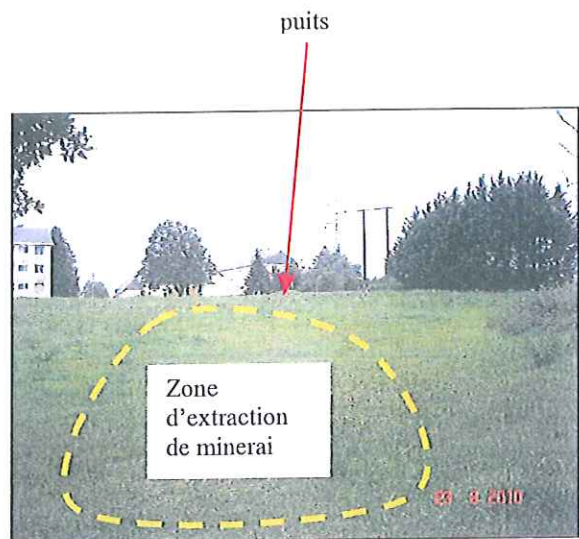
Photo 2. Vue générale prise du Nord

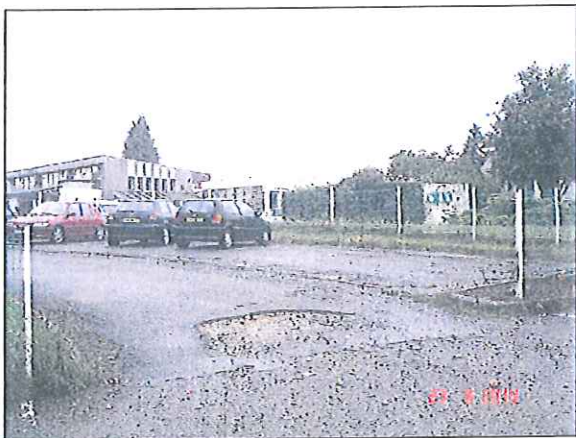
Aucune dégradation ou anomalie n'ont été observées sur la route D142 (rue de Saran). En revanche, une dégradation du revêtement bitumé peut être remarquée au milieu du portail donnant accès à un parking rue de Saran, zone située au dessus de la galerie niveau -20. Cependant, rien ne peut faire attribuer cette dégradation à l'existence de la galerie.

Photo 3. Dégradation à l'entrée du parking estimée sans liaison avec les travaux miniers

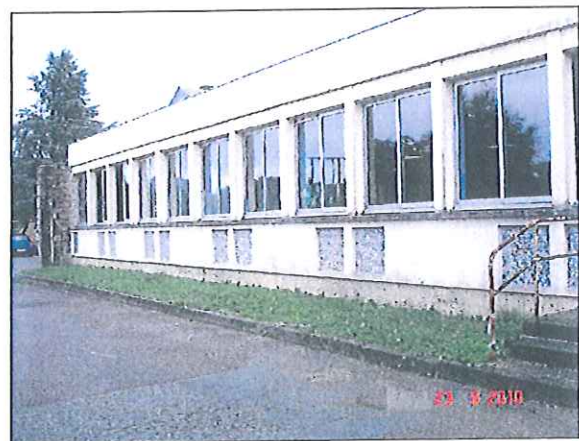
- une zone de **risque d'affaissement** c'est-à-dire une zone où on pourrait observer une descente des terrains d'une amplitude plus importante que celle d'un tassement, quelques centimètres ou dizaine de centimètres. Les bords de la zone affaissée ne serait pas affectée par des cassures franches avec décrochement vertical en marche d'escalier. Nous classerons dans cette catégorie la zone de surface située au dessus du niveau -20. Cette classification pourrait être revue si une meilleure connaissance de l'état actuel du niveau était obtenue. Un tel affaissement ne constituerait pas un danger grave pour les zones de surface utilisées comme aire naturelle de loisir ou comme parkings, voire pour la zone du bâti existant à l'extrême Sud. En revanche, il serait dangereux s'il affectait la route.

Photo 4. Bâtiment situé au dessus de l'extrémité Sud du niveau -20

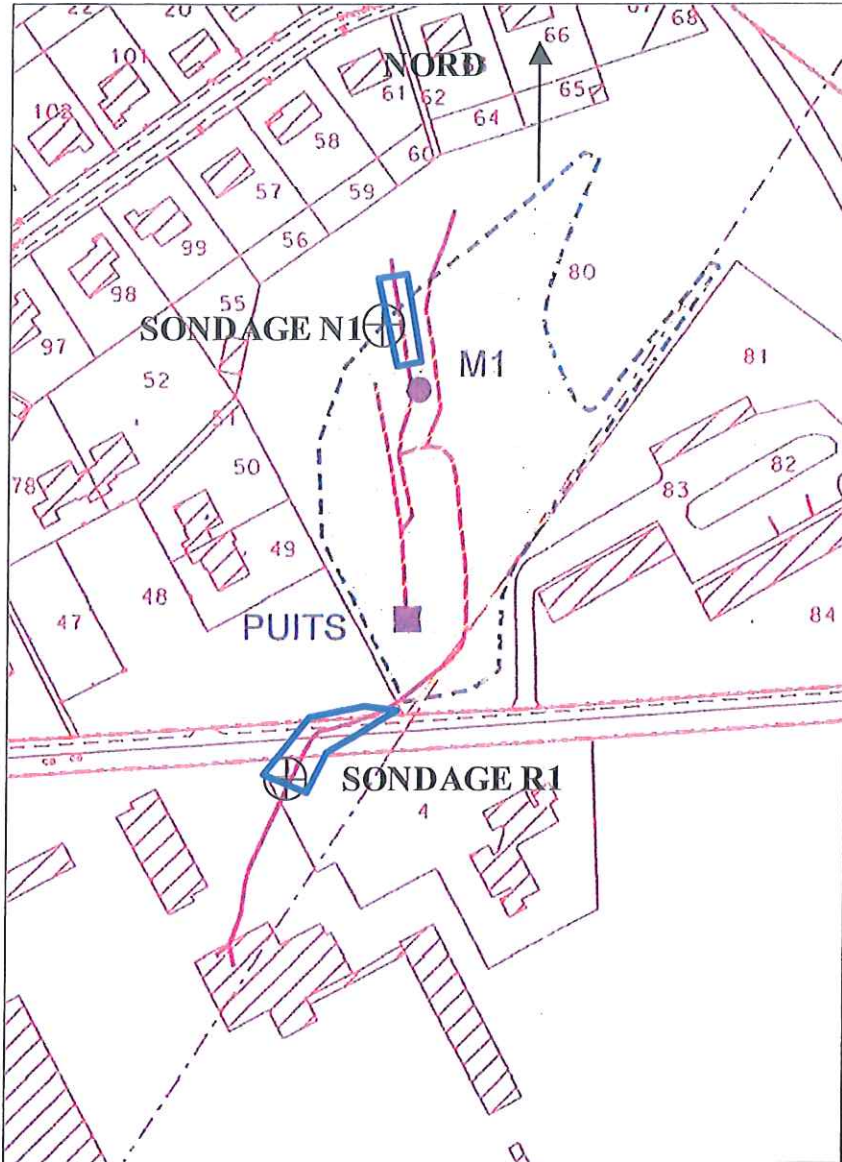
Zones à mieux reconnaître
-

Ce sondage serait réalisé verticalement et donc implanté à l'aplomb du niveau -20. Sur le plan joint en annexe, une implantation est proposée (sondage R1).

sondages suggérés
