Limoges, le 20 novembre 2012

**Objet : AREVA MINES
Rapport de visite d'inspection – Site minier « La Vedrenne » à Egletons**

Visite d'inspection : Date de la visite :	Site minier « La Vedrenne » à Egletons (19) 15 novembre 2012
Situation administrative :	Travaux miniers souterrains – 2 tonnes Exploitant : AREVA Mines Propriétaires du site : privés
Nom et fonction des personnes rencontrées lors de la visite :	
Agents DREAL en charge des mines :	
Autre personne présente :	
Référentiels utilisés :	- Bilan de fonctionnement de la Corrèze de 2009 - Courriers AREVA : 9/12/2010, 4/01/2011, 13/01/2011, 9/08/2011, 27/06/2012, 06/08/2012 et 20/09/2012 - Courriels du 12/10/2012 et du 18/10/2012

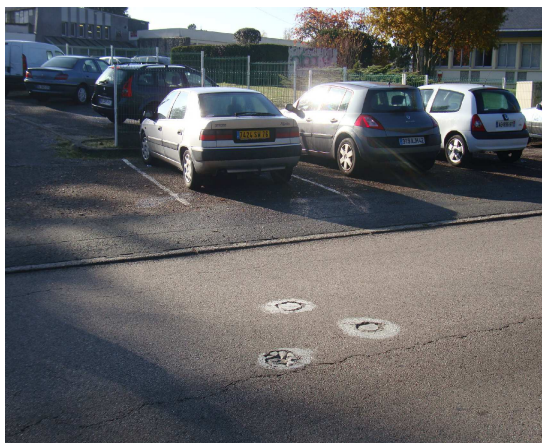
Les travaux réalisés par AREVA Mines ne sont plus visibles. Seules les traces de sondage sur la route départementale ainsi que des zones de reconnaissance par tranchées comblées de terre sur le secteur minier sont visibles.

*Traces des sondages
au niveau de la route départementale*

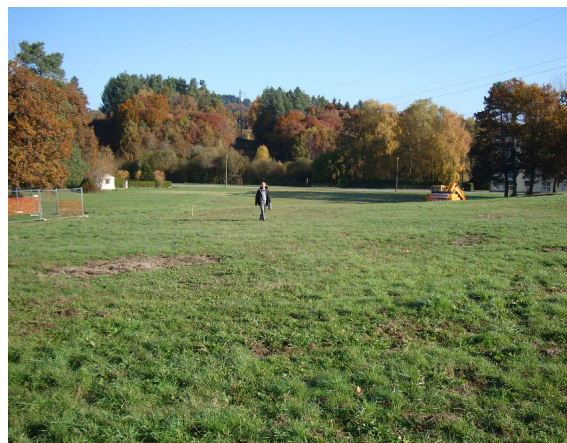
*Vue du site et d'une des zones
de reconnaissance par tranchées*

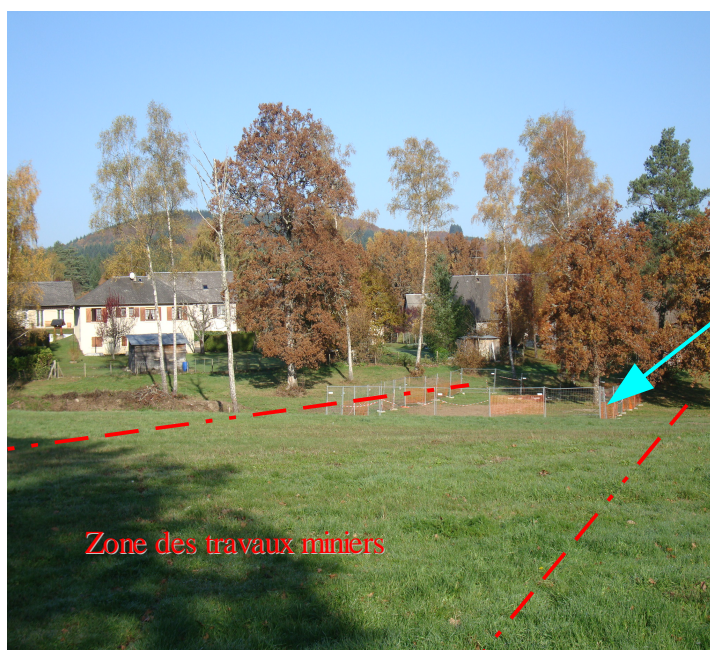
Un désordre type affaissement s'est produit le 12 octobre 2012 au niveau de la zone nord des anciens travaux miniers et dans le secteur des travaux de confortement effectués en août 2012. Un rapport d'incident est à transmettre à la DREAL comportant les origines et les causes du désordre, les effets sur l'homme et l'environnement, les mesures de protection prises (à court terme et pérenne), les mesures de prévention à prendre, le suivi des travaux ainsi que tout autre information que l'exploitant jugerait utile.

Zone dans laquelle le désordre a été localisé

Zone des travaux miniers

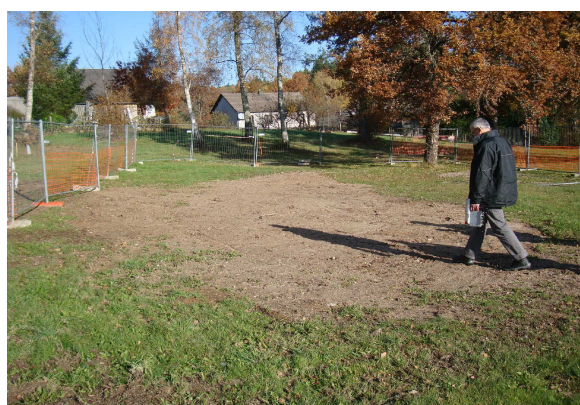
Vue de la zone où le désordre s'est produit

Les premiers échanges avec l'exploitant portent sur les solutions de remédiation dont la réalisation d'un merlon d'environ 2 mètres de hauteur, évoqué ci-avant. En effet, le désordre se situe dans la zone identifiée par AREVA Mines, nécessitant la création d'un merlon.

- la mise en place d'une clôture de sécurité avec portail d'accès pour l'entretien de la zone (et a minima cadenassé),
- la pose de panneaux interdisant l'accès et le risque d'affaissement (déjà présents)
- la recharge suffisante type « tumulus » ou « merlon » sur la totalité de la zone effondrée ainsi que d'une zone de sécurité sur une épaisseur minimale de 2 mètres avec des matériaux inertes non marqués radiologiquement et non issu du site,
- mise à jour des cartes « mouvements de terrain » et « radiologique »
- un bilan de fin de travaux (1 mois après les travaux)

L'exploitant fournira sous 1 mois le rapport d'incident accompagné du calendrier prévisionnel de réalisation des différentes actions à mener (**Remarque 2**).

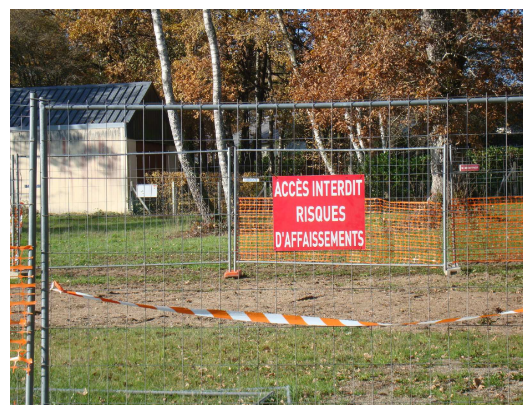
Le jour de l'inspection, cette zone a été mise en sécurité de façon temporaire notamment par la réalisation d'un remblayage total de la zone, la pose de barrières de chantier et de panneaux ainsi que le piquetage de piquets en bois indiquant la position d'une future clôture. Des premiers éléments relatifs à cet incident avaient été transmis par courriel par l'exploitant dès le 15 octobre 2012.

Mise en sécurité provisoire
