RAPPORT D'INSPECTION

Site minier de Margnac-Pény

Inspection du 23 juin 2011

**Site minier de Margnac-Pény :
Réfection du chemin d'accès au gîte du moulin de Margnac
et suites de l'inspection du 24 novembre 2009**

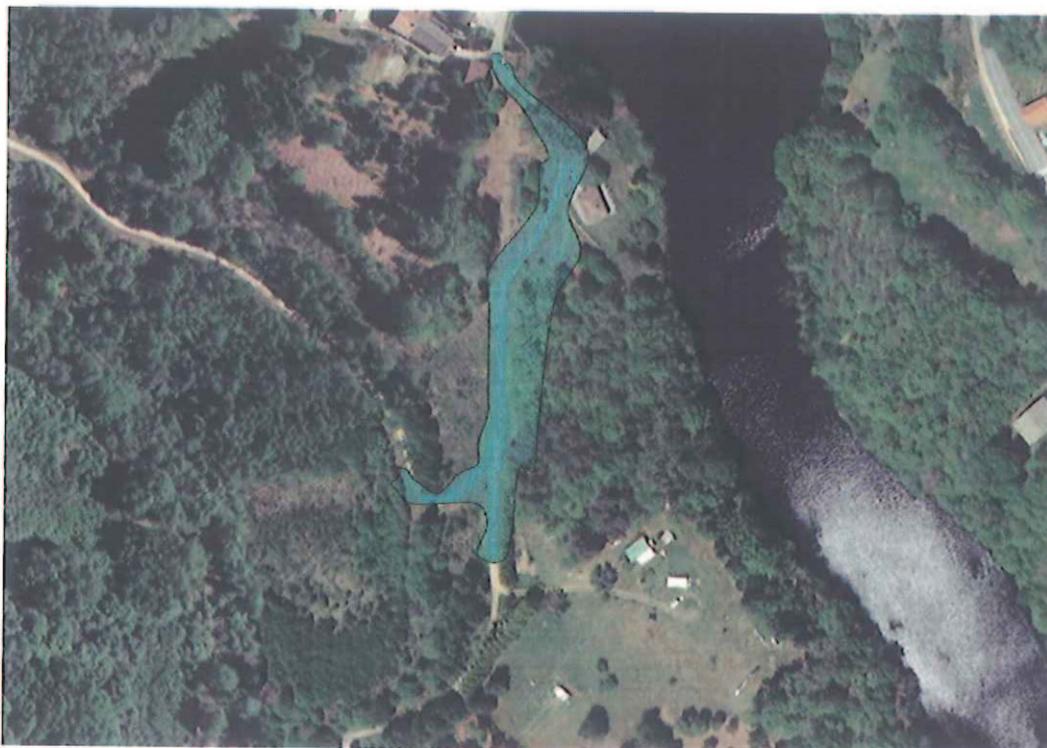
Figure 1 : vue d'ensemble de la zone concernée

Le chemin et ses alentours ont été décapés puis recouverts d'un enrobé. La zone de travaux a été réensemencée.

A l'aplomb de l'enrobé et sur la zone décapée à proximité du gîte, le débit de flux de photons mesuré au SPP2 est de l'ordre de 250 c/s (coups par seconde), soit de l'ordre du bruit de fond local.

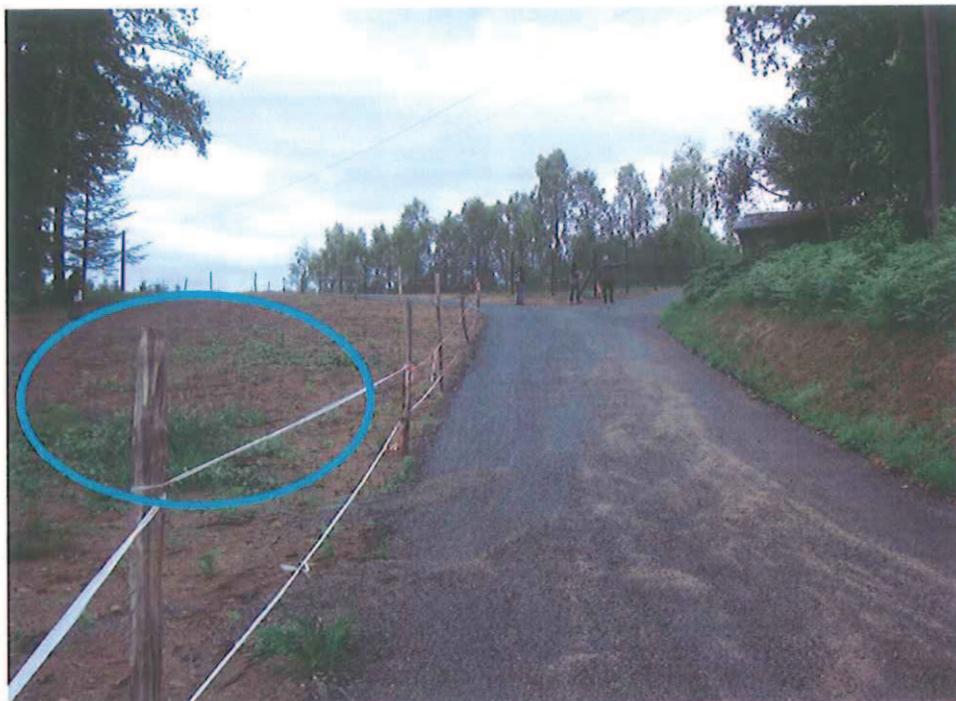
En bord de route et le long de la clôture de Margnac 2, quelques points présentent des mesures SPP2 de l'ordre de 500 c/s, pour un débit de dose moyen de l'ordre de 0,3 $\mu\text{Sv/h}$ (mesure réalisée avec un radiamètre).

Figure 2 : chemin du moulin de Margnac (vue en direction de la mine)

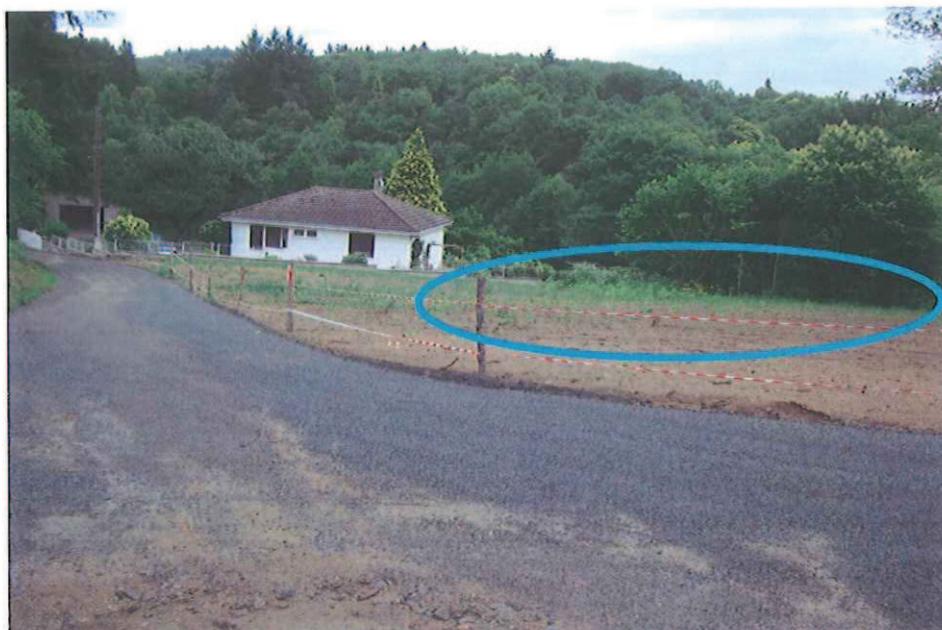
Figure 3 : chemin du moulin de Margnac (vue en direction du gîte et du moulin)

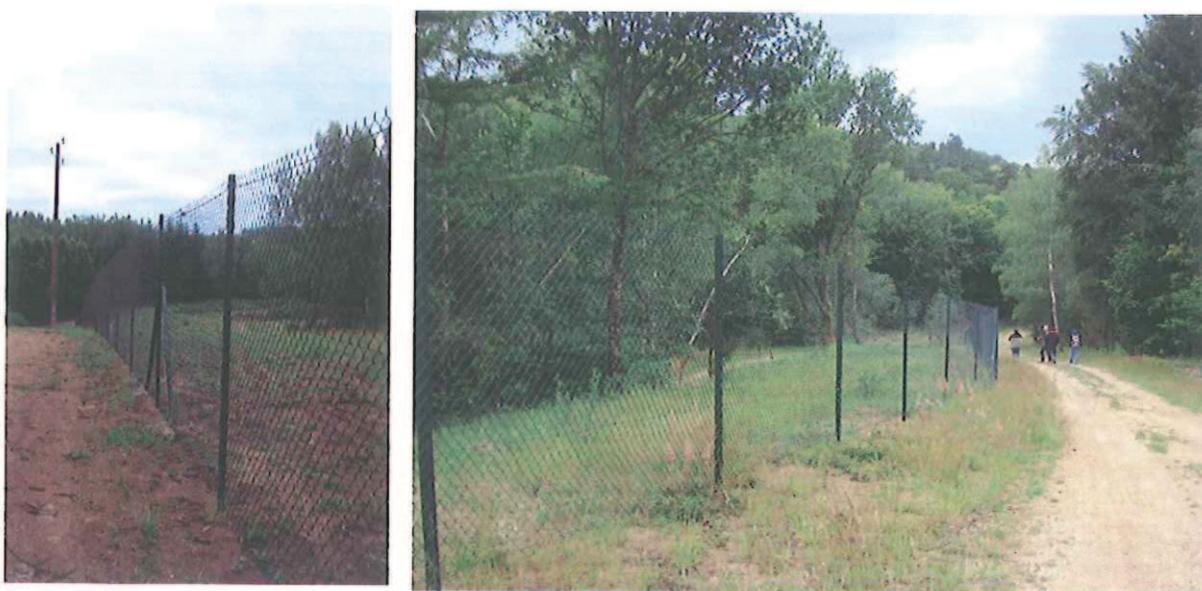
Lors des travaux d'assainissement radiologique, AREVA NC a procédé à la mise en place d'une clôture grillagée autour de Margnac 2 (cf. figure 4).

Figure 4 : clôture de Margnac 2

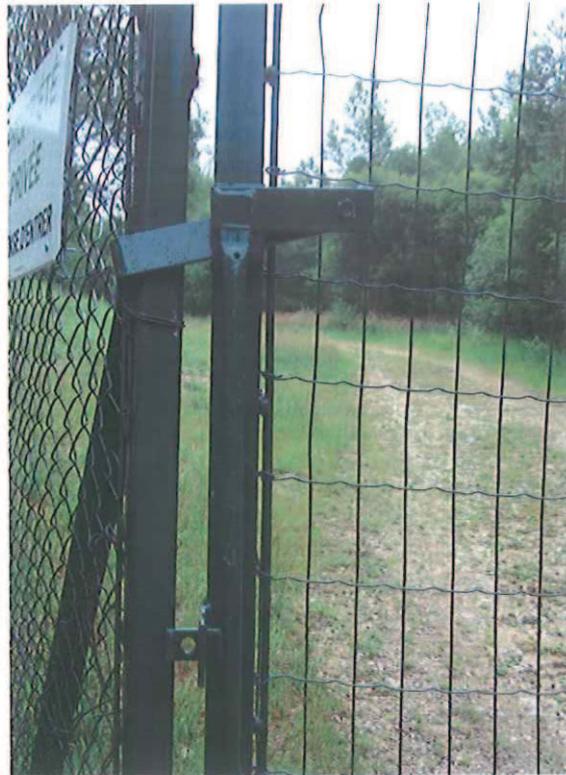
Le site reste accessible par une entrée avec un portail avec une fermeture par cadenas. Le jour de l'inspection, le portail était fermé mais non cadenassé (cf. figure 5). Selon l'exploitant, le cadenas aurait été volé.

Figure 5 : portail du périmètre de sécurité autour de Margnac 2

Remarque 1 : AREVA NC doit mettre en œuvre les moyens nécessaires pour empêcher l'accès à Margnac 2 (délais : un mois).

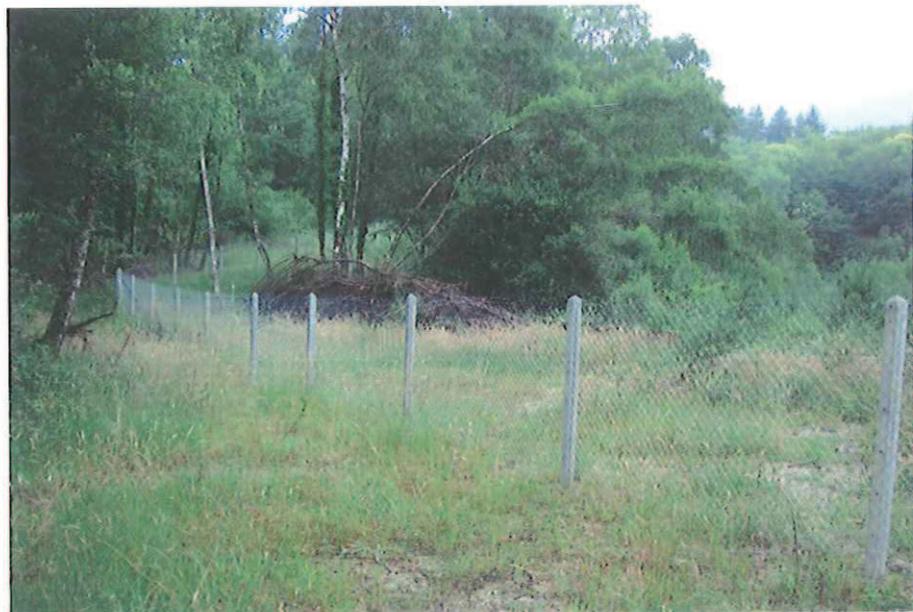
Un complément de clôture avec grillage et poteaux béton a été mis en place en périphérie de la mine à ciel ouvert Margnac 334 (cf. figure 6) afin d'en empêcher l'accès. Remarque levée.

Figure 6 : clôture Margnac 334
