**Direction régionale de l'environnement,
de l'aménagement et du logement
Nouvelle – Aquitaine**

Objet : Visite d'inspection du site minier de la Charbonnière à Lussac-les-Eglises (87) du 23 août 2022

| Site : | Site minier de la Charbonnière (87) |
| Date de l'inspection : | le 23 août 2022 |

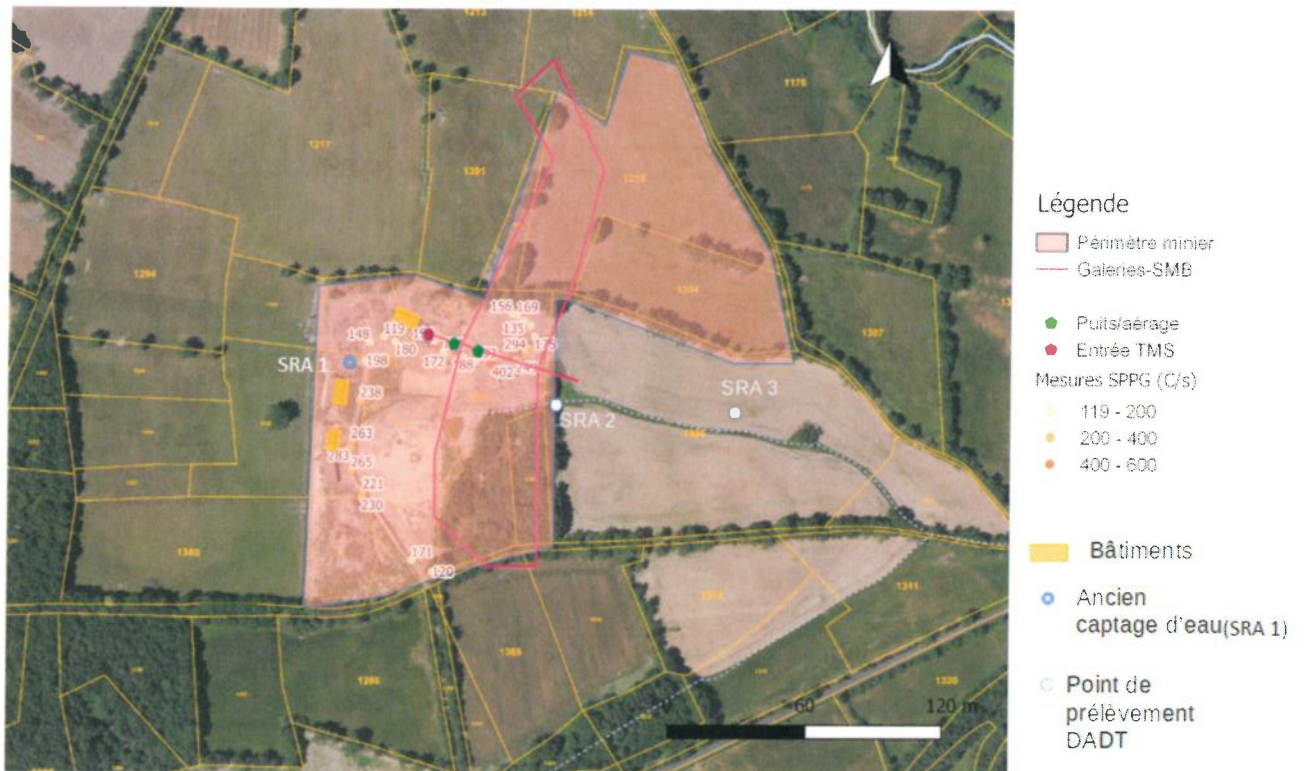
Figure 1 : Plan du site et localisation des mesures radiométriques réalisées par la DREAL (à titre indicatif car effectuées hors contexte normé) et fond de carte IGN. Le positionnement des TMS est indiqué plus précisément en figure 2.

De plus, en ce qui concerne l'arsenic, les teneurs sur l'eau filtrée sont à ce jour supérieures aux limites de potabilité et ce depuis le décret 2001-1220 du 20 décembre 2001 sur le captage aval (point SRA 3 sur la figure 1 : 0,358 mg/l sur l'échantillon brut et 0,036 mg/l sur les eaux filtrées).

Ces contrôles radiométriques aléatoires, réalisés par l'inspectrice dans un contexte non normé, ont montré des valeurs comprises entre 120 et 402 chocs/s (figure 1) pour un bruit de fond local estimé à 150 c/s par l'IRSN.

Sur les zones examinées, l'inspection n'a pas constaté de valeurs présentant un risque au regard des usages actuels et les valeurs mesurées sont du même ordre de grandeur que celles fournies par l'exploitant sur son plan compteur (réalisé par la Société Algade).

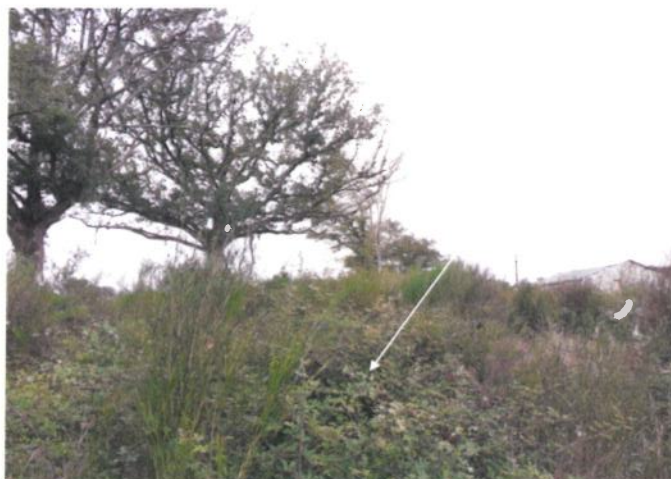
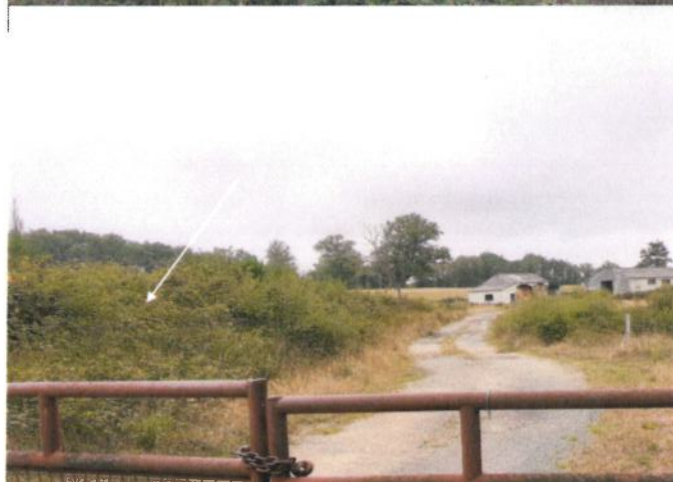
Les zones au sud-ouest du site correspondant aux bassins de décantation, n'ont pu être examinées. En effet, la zone est entièrement recouverte de végétation et ne permet pas de circuler librement (figure 4).

Figure 4 : Zones où se situent les anciens bassins de décantation

Il est rappelé également à l'exploitant que le risque radiologique devra être examiné au regard des usages actuels et futurs dans le dossier de récolement.

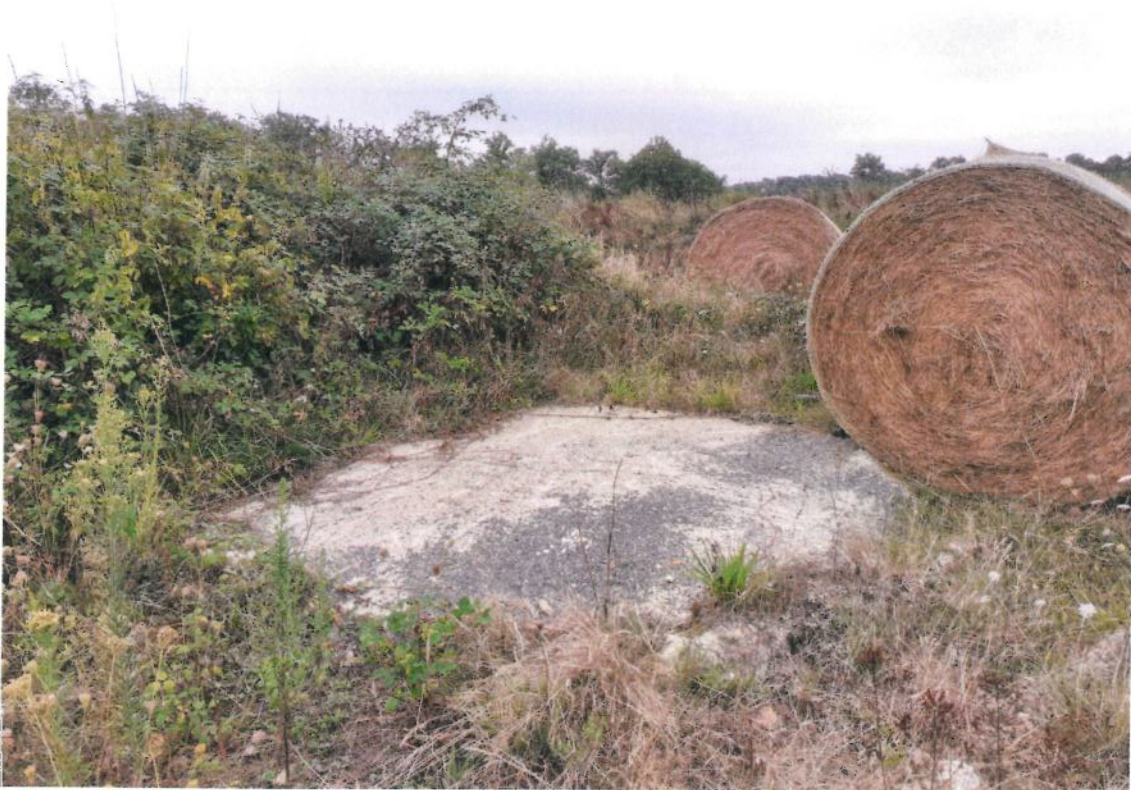
Figure 5 : Localisation de la dalle béton recouvrant le puits (travers-banc-135)

Comme présenté dans la DADT, le puits a été remblayé et recouvert par une dalle béton en 1987, ainsi que les cheminées d'aérage. Lors du réaménagement en 1996, le remblayage et la couverture ont été renforcés sur ces ouvrages. La dalle béton en photo ci-dessus (figure 5) témoigne de leur position.

L'inspection n'a pas relevé de mouvements de terrains autour de ces ouvrages le jour de l'inspection ni sur l'ensemble des zones sondées.

Comme écrit plus haut, une étude des aléas miniers est en cours et sera réalisée par le porteur de projet photovoltaïque Falck Energies sous la responsabilité d'Orano Mining. Il devra être démontré dans le dossier de récolement la stabilité des terrains selon les dernières recommandations en vigueur.

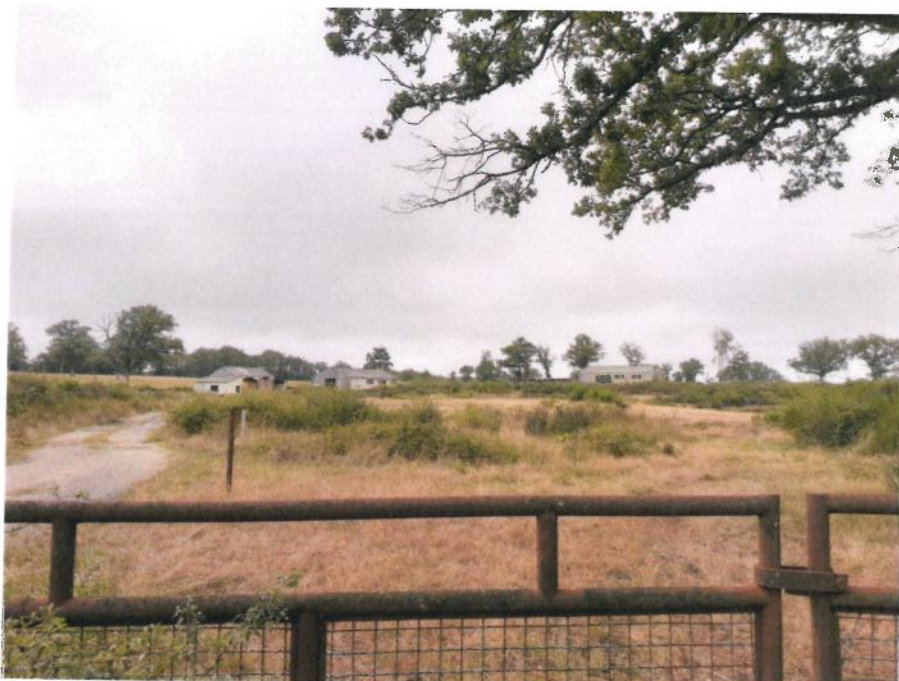
Il n'a donc pas été possible de l'identifier le jour de l'inspection. Néanmoins, le sondage du site n'a pu mettre en évidence sur la zone des anciens travaux miniers des pentes présentant de dangers apparents pour la sécurité publique.

Figure 6 : Vision d'ensemble du site, la zone correspondant au carreau minier et ses alentours ne présentent aucun dénivelé.

D'un point de vue géotechnique, l'inspection n'a pas détecté d'enjeux attribués à une ancienne verse. Cependant, l'exploitant devra faire figurer dans son dossier de récolement **un bilan de la pollution des sols au niveau de ce qui est identifié comme une ancienne verse issue du processus de débouillage du minerai dans la DADT. L'exploitant devant connaître les caractéristiques de son site, il se doit de rechercher et fournir sa localisation au sein du carreau minier : cette information devra être communiquée à la DREAL.**

Demande 3 : Il est demandé à l'exploitant de procéder à l'identification et à la localisation de l'ancienne verse. Cette information devra être portée à connaissance de l'inspection sous 6 mois.

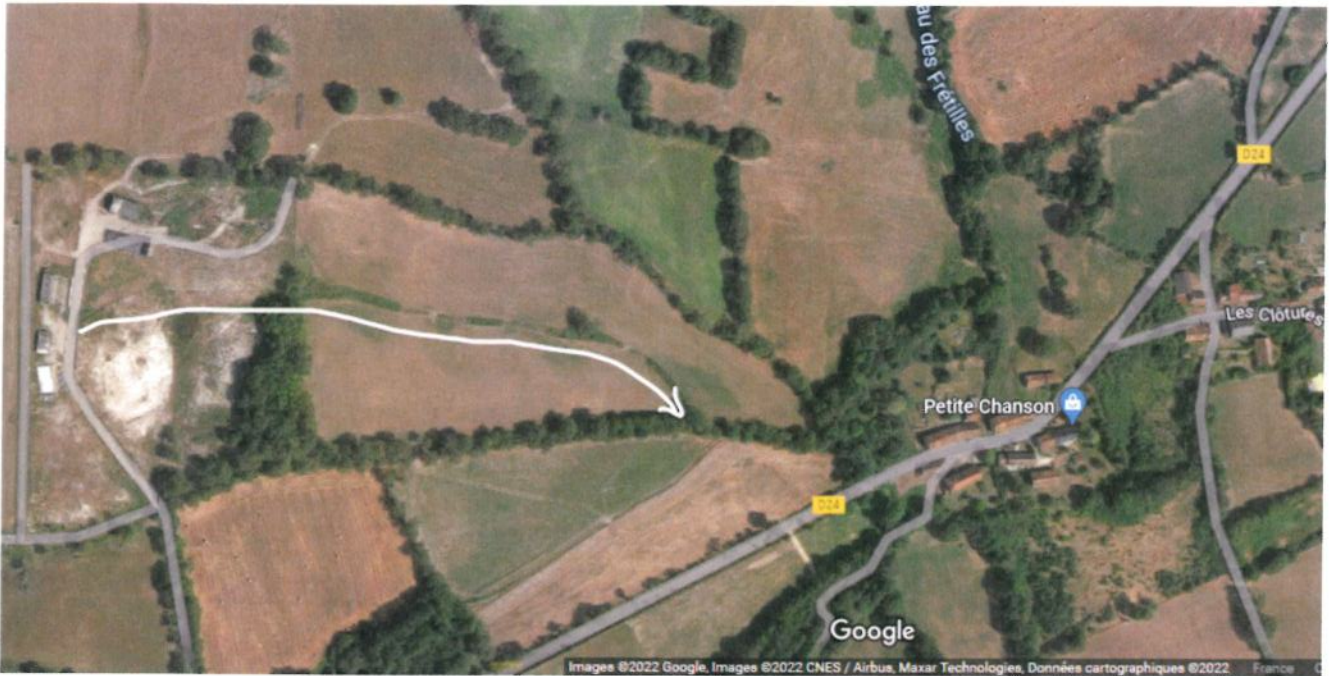
Figure 7 : Photo aérienne du site (Google Maps 2022)

L'inspection a pu repérer le système de fossés au milieu du site drainant les eaux de ruissellement et de surverse des eaux d'un ancien captage vers le ruisseau des Frétilles (point SRA 2). La photo aérienne suivante (figure 7) montre le trajet de ce drain, l'inspection a constaté qu'il est resté dans un état permettant un bon écoulement des eaux, bien que aucune émergence ni ruissellement n'ont été constatés le jour de l'inspection.

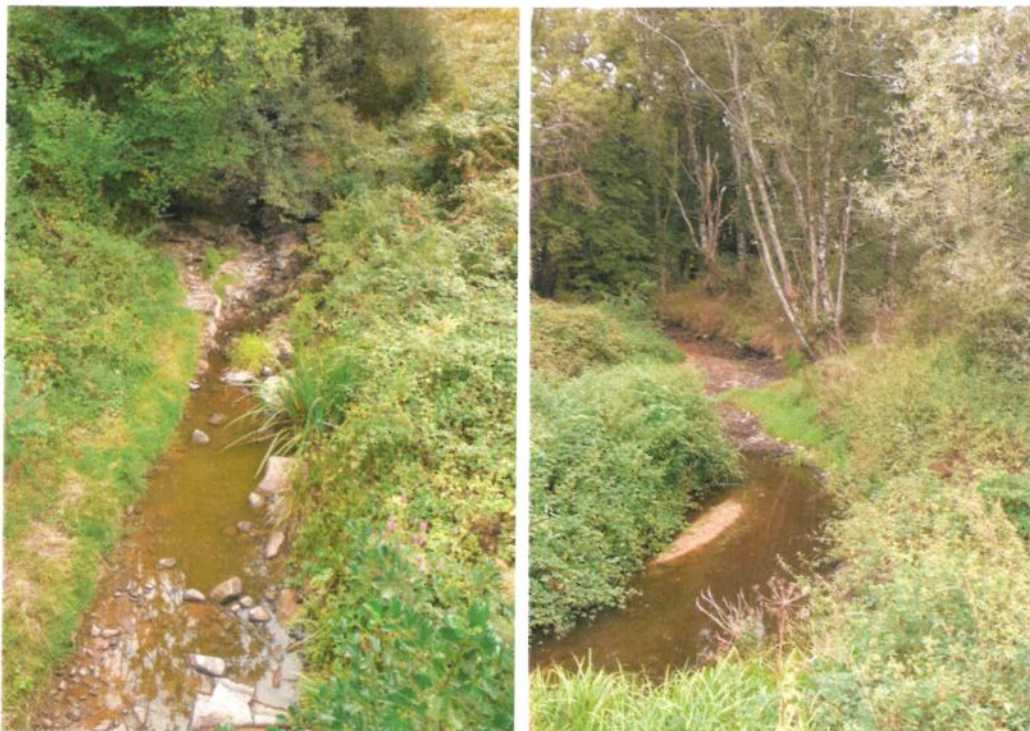
L'inspection s'est attachée à vérifier les zones de prélèvements amont et aval sur le ruisseau des Frétilles. La figure 8 montre qu'à cette période de l'année, le ruisseau est quasiment à sec et les zones en eau sont stagnantes et ne permettraient pas de réaliser un prélèvement.

Figure 8 : État des zones de prélèvements des eaux dans le ruisseau des Frétilles. A gauche le point aval (BOUR) et à droite le point amont (CLO)
