DE TENUE BIOMÉCANIQUE

21 arbres

Résidence des Grands Chênes

Version A : 08/04/2021

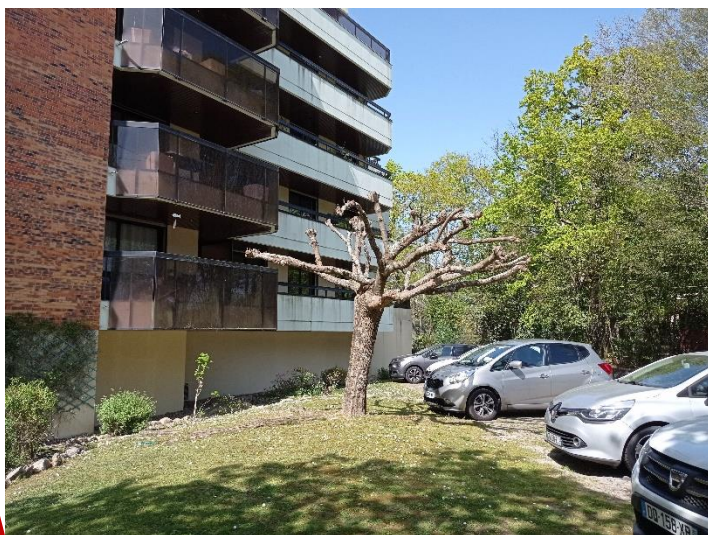
Photo n°1 : le port mutilé du mûrier blanc à feuilles de platane (n°2)

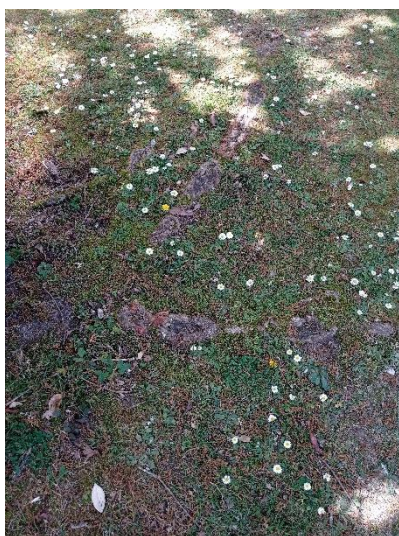
Photo n°3 : racines mutilées par les engins de tonte (arbre n°1) et sol tassé

La problématique de tassement du sol est importante et inhérente à ce type de site à ce type plutôt fréquenté (photo n°3).

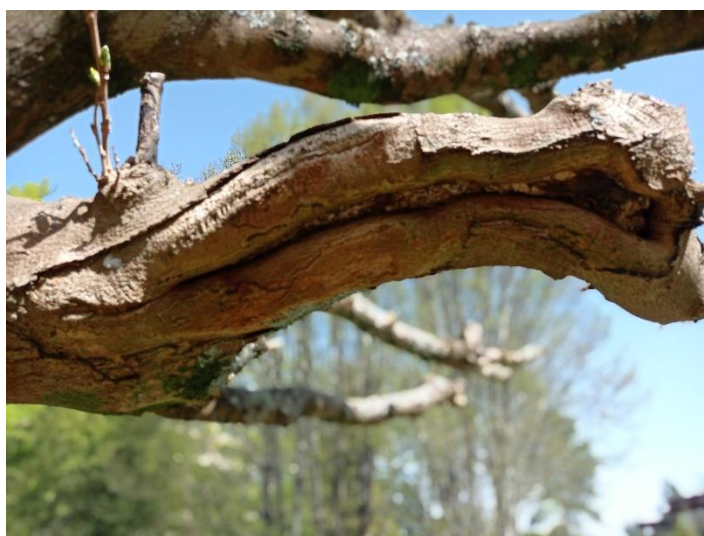
Photo n°4 : charpentières altérées suite à une plaie de taille (arbre n°2)

De ce point de vue, nous avons observé des blessures accidentelles (branche arrachée pour l'arbre n°2 : photo n°4), une rupture de fibre neutre sur une petite branche basse (arbre n°18 : photo n°20), des arrachements, mais surtout et pour dix-sept des vingt-et-un arbres diagnostiqués des étêtages et élagages drastiques avec leurs corollaires, à savoir des coupes de charpentières, des altérations à proximité immédiate des sections de coupes et des cavités avec ou sans trous d'oiseaux cavernicoles (photo n°6) parfois nombreuses sur un même arbre. On note également des plaies de tailles et des arrachements causés par un non-respect des angles de coupe lors des opérations d'élagages.

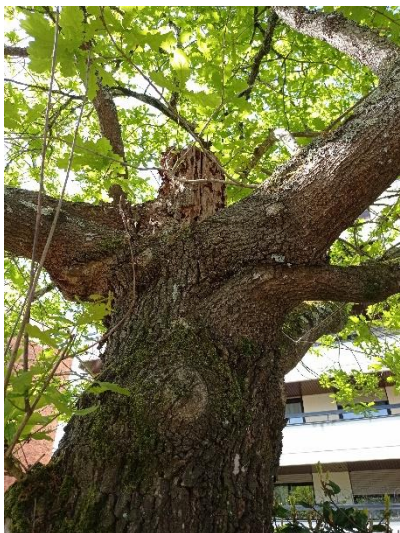
Photo n°5 : nécrose après étêtage avec galeries de grands capricornes (arbre n°1)

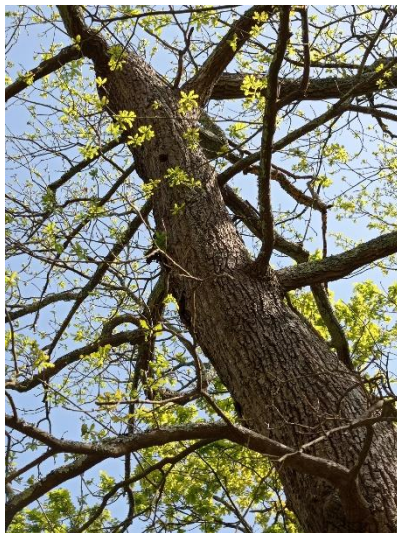
Photo n°6 : trou d'oiseau cavernicole (arbre n°10)

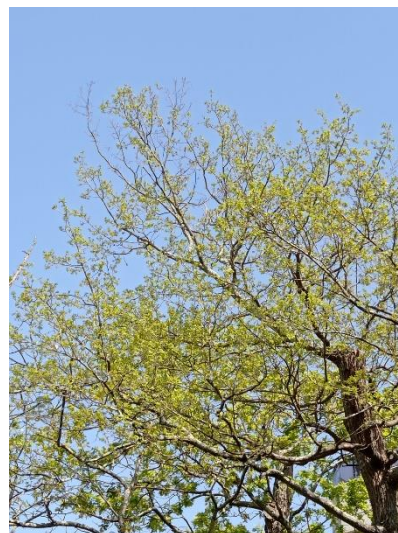
Photo n°6 : branches atteintes par le bupreste du chêne (arbre n°12)

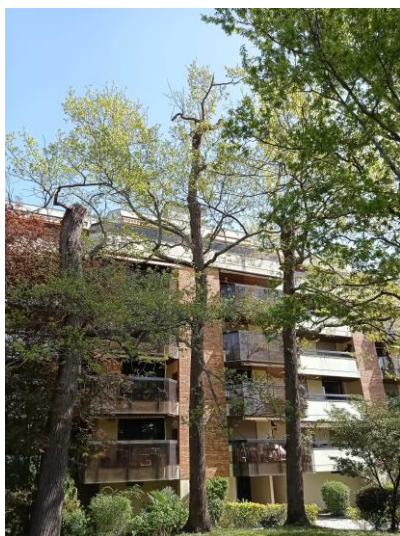
Photo n°8 : chêne pédonculé très dégradé proposé en abattage (arbre n°14)

L'arbre a été impacté fortement par un étêtage à 15 mètres de hauteur avec une altération sommitale à grands capricornes mais surtout avec six cavités situées à 4,5 m (Nord-Ouest) ; 9,5 m et 10 m (Nord), 12 m (Nord-Est), 12,5 m et 14,5 m (Nord-Ouest) et une sonorité sourde périphérique au maillet jusqu'à au moins 2,5 mètres de hauteur (photo n°8).

A celles-ci s'ajoutent une blessure tronc à 4,5 mètres, une altération du collet Sud, une branche coupée face Est et du bois mort abondant.

**Préconisations :** **Abattage** dans les meilleurs délais compte tenu de la forte dégradation de l'état biomécanique de cet arbre.

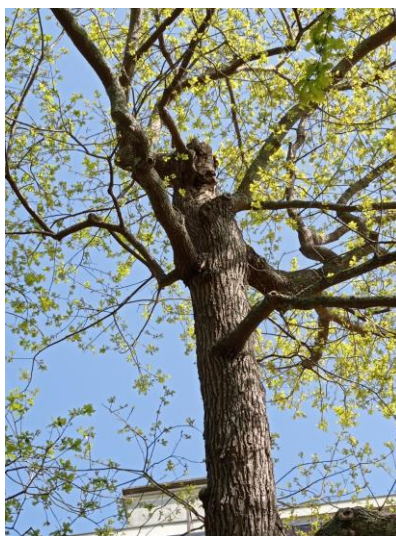
Photo n°9 : nécrose sommitale avec grand capricorne (arbre n°15)

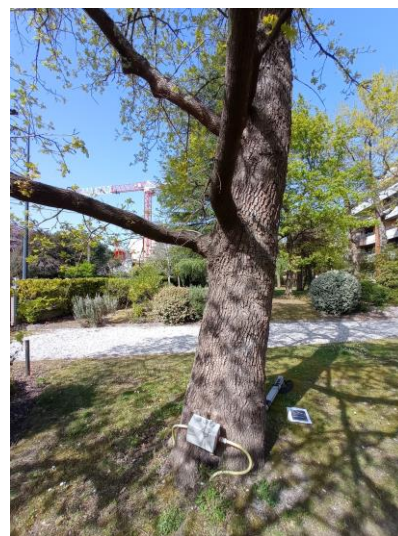
Photo n°10 : installation électrique (arbre n°18)

Nous avons repéré une altération du tronc avec cavité à 9,5 mètres ainsi qu'une autre à 8 mètres sur sa face Sud. Qui plus est, une installation électrique est fixée à son collet Sud (photo n°10).

**Préconisations :** **Diagnostic approfondi en hauteur** dans les meilleurs délais et déplacement de l'installation électrique.

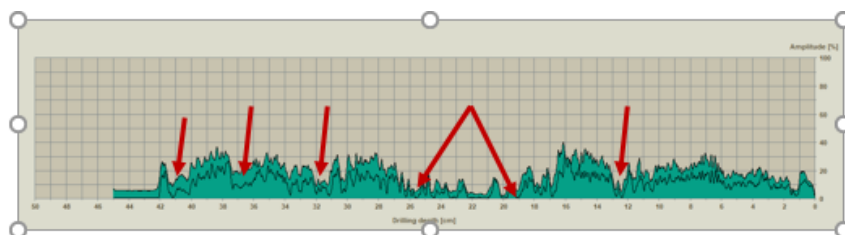
Le sondage au pénétromètre effectué vers Est à 1,4 mètres de haut (diamètre de sondage : 42 cm) n'est pas satisfaisant avec des dégradations diffuses du bois (figure n°4).

Figure n°4 : profil au pénétromètre de l'arbre n°9 (altérations signalées par les flèches rouges)

**Préconisations** : **Abattage** compte tenu de la dégradation du tronc en différents endroits.

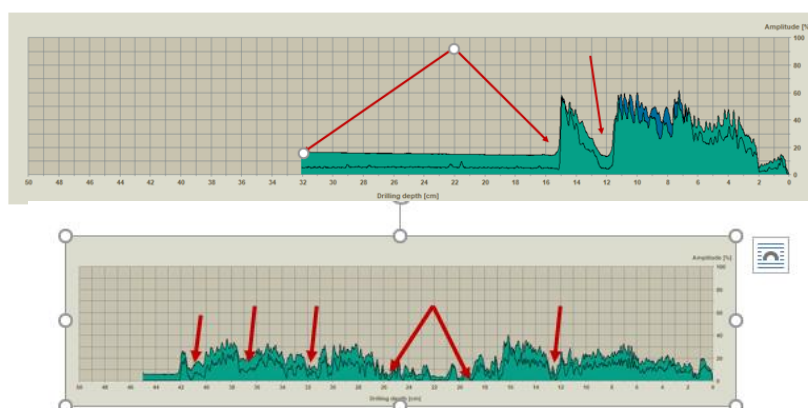
Figures n°5 et 6 : profils vers le Sud et le Nord au pénétromètre de l'arbre n°14 (altérations signalées par les flèches rouges)

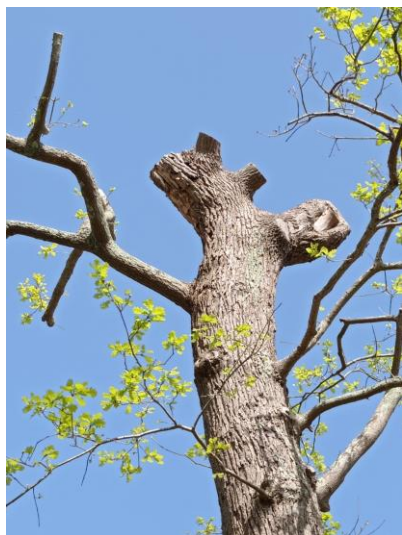
Photo n°11 : mutilation récente d'un  
chêne pédonculé (arbre n°19)

Ce bel arbre a été sévèrement mutilé en 2020 avec un étêtage à 7 mètres de hauteur et une réduction drastique du volume de son houppier. On y observe une cavité au collet du côté Nord, haute de 45 cm de haut et large de 25 cm (photo n°13). La prospection de la cavité au pénétromètre (figure n°7) a permis de déterminer sa profondeur (8 cm) et la présence d'une compartimentation avec un bois de réaction très dur au bout du 16<sup>ème</sup> cm.

**Préconisations :** maintien en place avec diagnostic de contrôle en 2024.

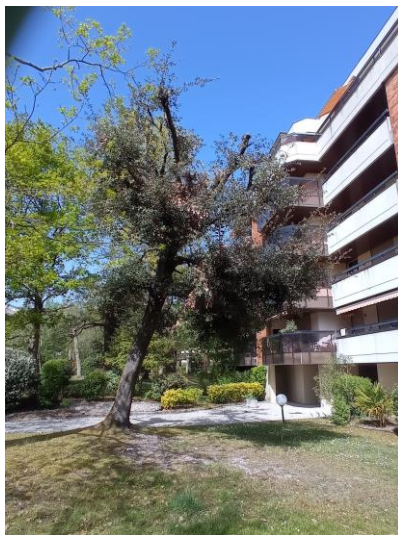
Photo n°12 : mutilation récente d'un  
chêne vert (arbre n°20)

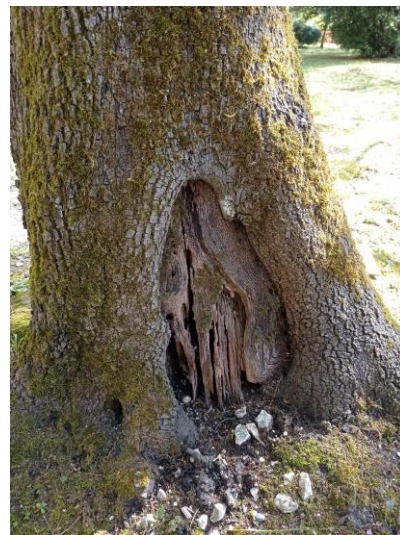
Photo n°13 : cavité basale du chêne  
vert (arbre n°20)

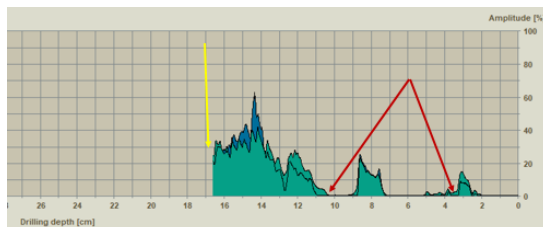
Figure n°7 : inspection de la cavité du chêne vert (en rouge : l'altération ; en jaune : le bois de réaction)

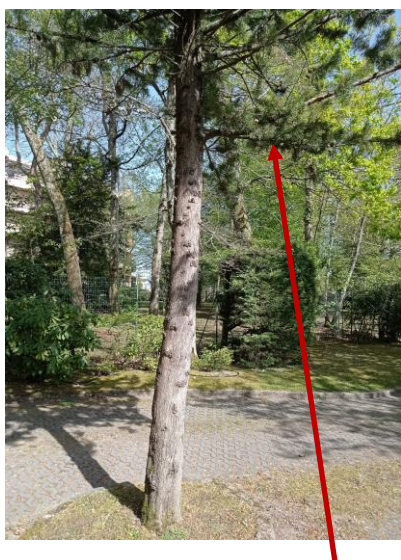
Ce petit cyprès est situé sur un espace restreint. Sa croissance est lente mais son état biomécanique est tout à fait satisfaisant.

Photo n°14 : le cyprès toujours-vert (arbre n°21) avec branches basses à couper

**Préconisations :** Taille d'adaptation des deux premières branches basses Sud entre fin avril et fin juin 2021 afin d'éviter de futurs arrachements par des véhicules plus haut qu'une berline (photo n°14).

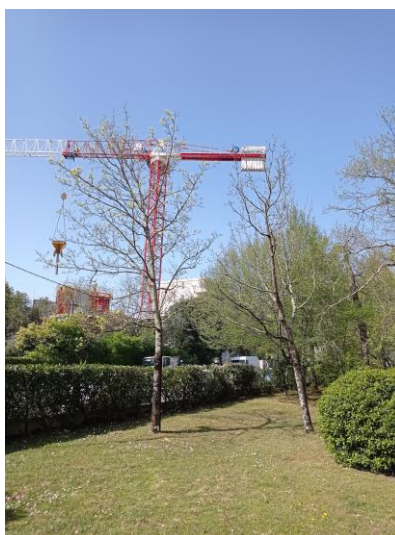
Photo n°15 : deux jeunes érables planes dépérissants

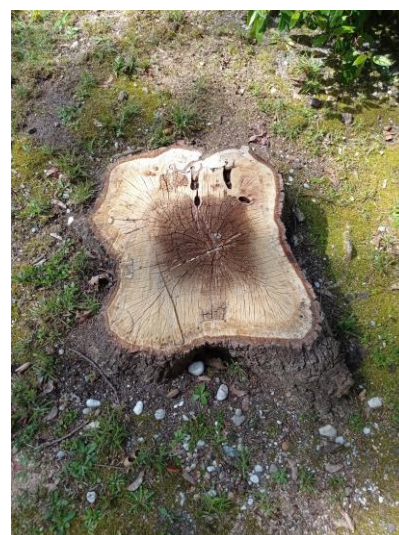
Photo n°16 : souche morte à proximité des arbres 12 et 15 avec pourriture d'origine fongique et galeries de grand capricorne

**L'extraction des différentes souches des arbres morts** coupés pour éviter les contaminations par anastomoses racinaires est préconisée (photo n°16).

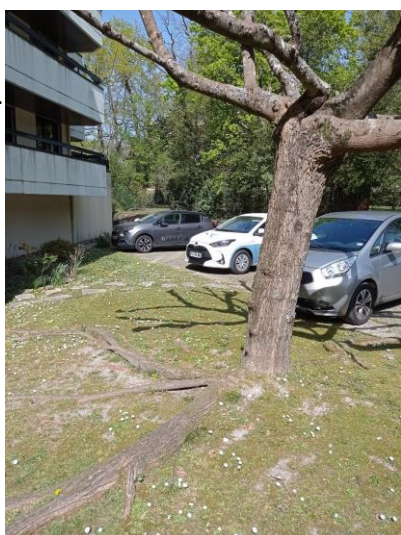
Photo n°17 : racines mutilées  
(arbre n°2)

Nous attirons aussi l'attention au sujet des **lames des engins de tonte réglées comme souvent trop basses** et qui mutilent les racines des arbres. De tels traumatismes peuvent favoriser l'installation de champignons lignivores (photo n°17).

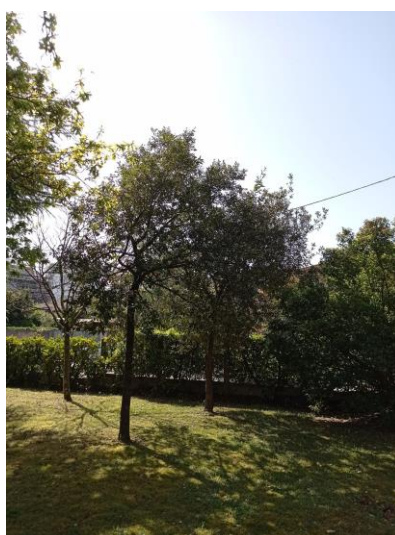
Photo n°18 : jeunes chênes verts  
plantés serrés

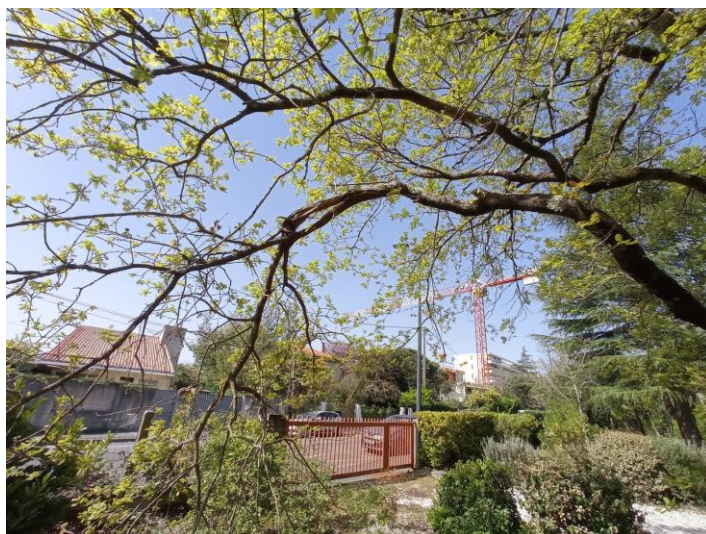
Photo n°19 : rupture de la fibre neutre d'une branche (arbre n°18)
