**Direction régionale de l'Environnement,
de l'Aménagement et du Logement
du Limousin**

Objet : Rapport d'inspection du site minier de Margnac-Pény, commune de Compreignac

Situation administrative :	Exploitation MCO de 1981 à 1986 et TMS de 1986 à 1992 Exploitant : AREVA NC Propriétaire du site : AREVA NC principalement et propriétaires privés
----------------------------	--

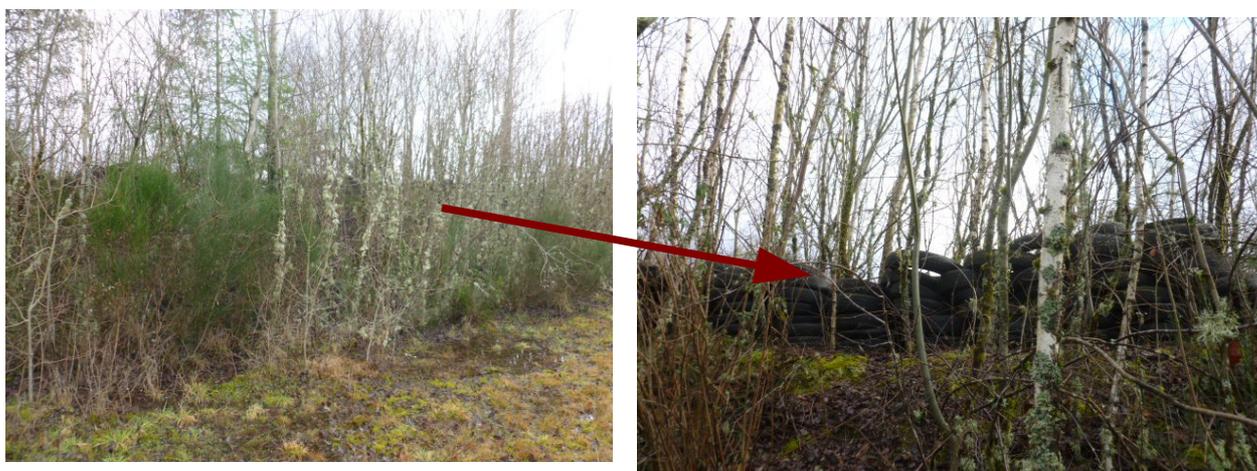
Un passage inopiné le 08/01/2015 a identifié 2 zones au niveau de la verse/carreau au-dessus de la MCO où des pneus sont encore accumulés et qu'il convient de nettoyer, en lien avec le propriétaire des terrains.

A noter que des blocs béton interdisent désormais l'accès de véhicules à cet endroit.

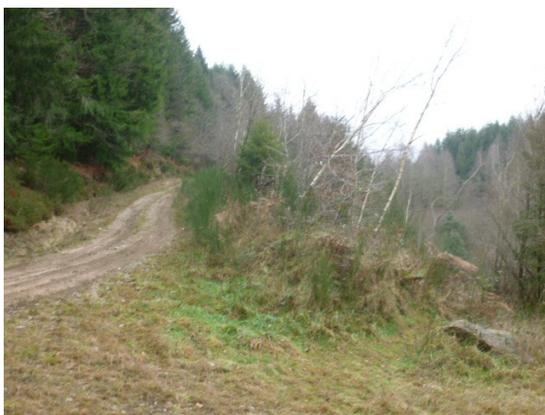
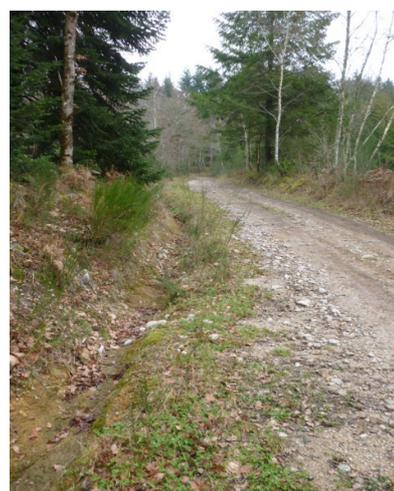
Les pistes ont été remodelées, notamment en amont de la MCO Peny 348 pour limiter l'arrivée d'eau pluviale dans cette dernière. La piste latérale a été aménagée avec un fossé drainant.

Le drain semble efficace (traces d'érosion), mais aucune évaluation précise n'a été faite depuis les travaux. Il pourrait être intéressant de tirer un retour d'expérience de ce cas.

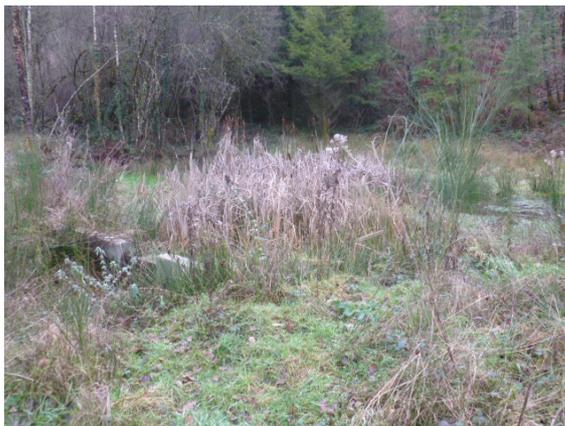
L'exutoire devrait faire l'objet d'un entretien.

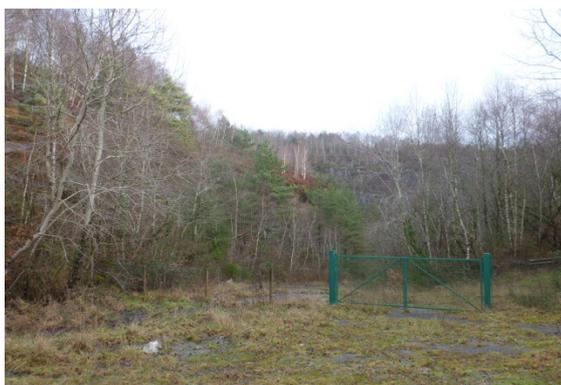
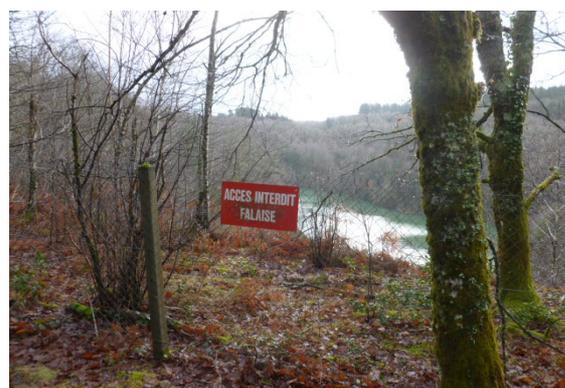
La mine à ciel ouvert en eau est entièrement clôturée. La clôture grillagée avec poteaux (fer ou béton) répond aux prescriptions de l'arrêté préfectoral du 10 août 2001. L'inspection par sondage de l'intégrité de la clôture s'est révélée satisfaisante (état, entretien...). L'accès à l'eau reste possible via le portail d'entrée cadenassé.

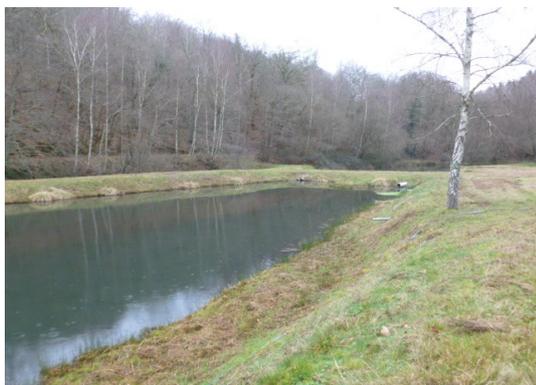
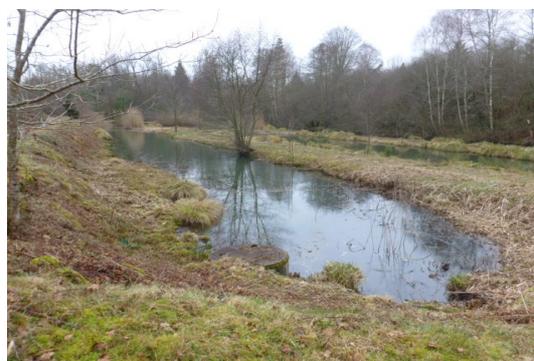
Anciens bassins de traitement et de décantation de la STE de Peny

L'ancienne STE de Margnac-peny est arrêtée mais maintenue en état.
